B. SOUHRNNÁ TECHNICKÁ ZPRÁVA

**Oprava krovu a stropu nad hledištěm (část "B")
Smetanova domu v Litomyšli**

SMETANŮV DŮM V LITOMYŠLI

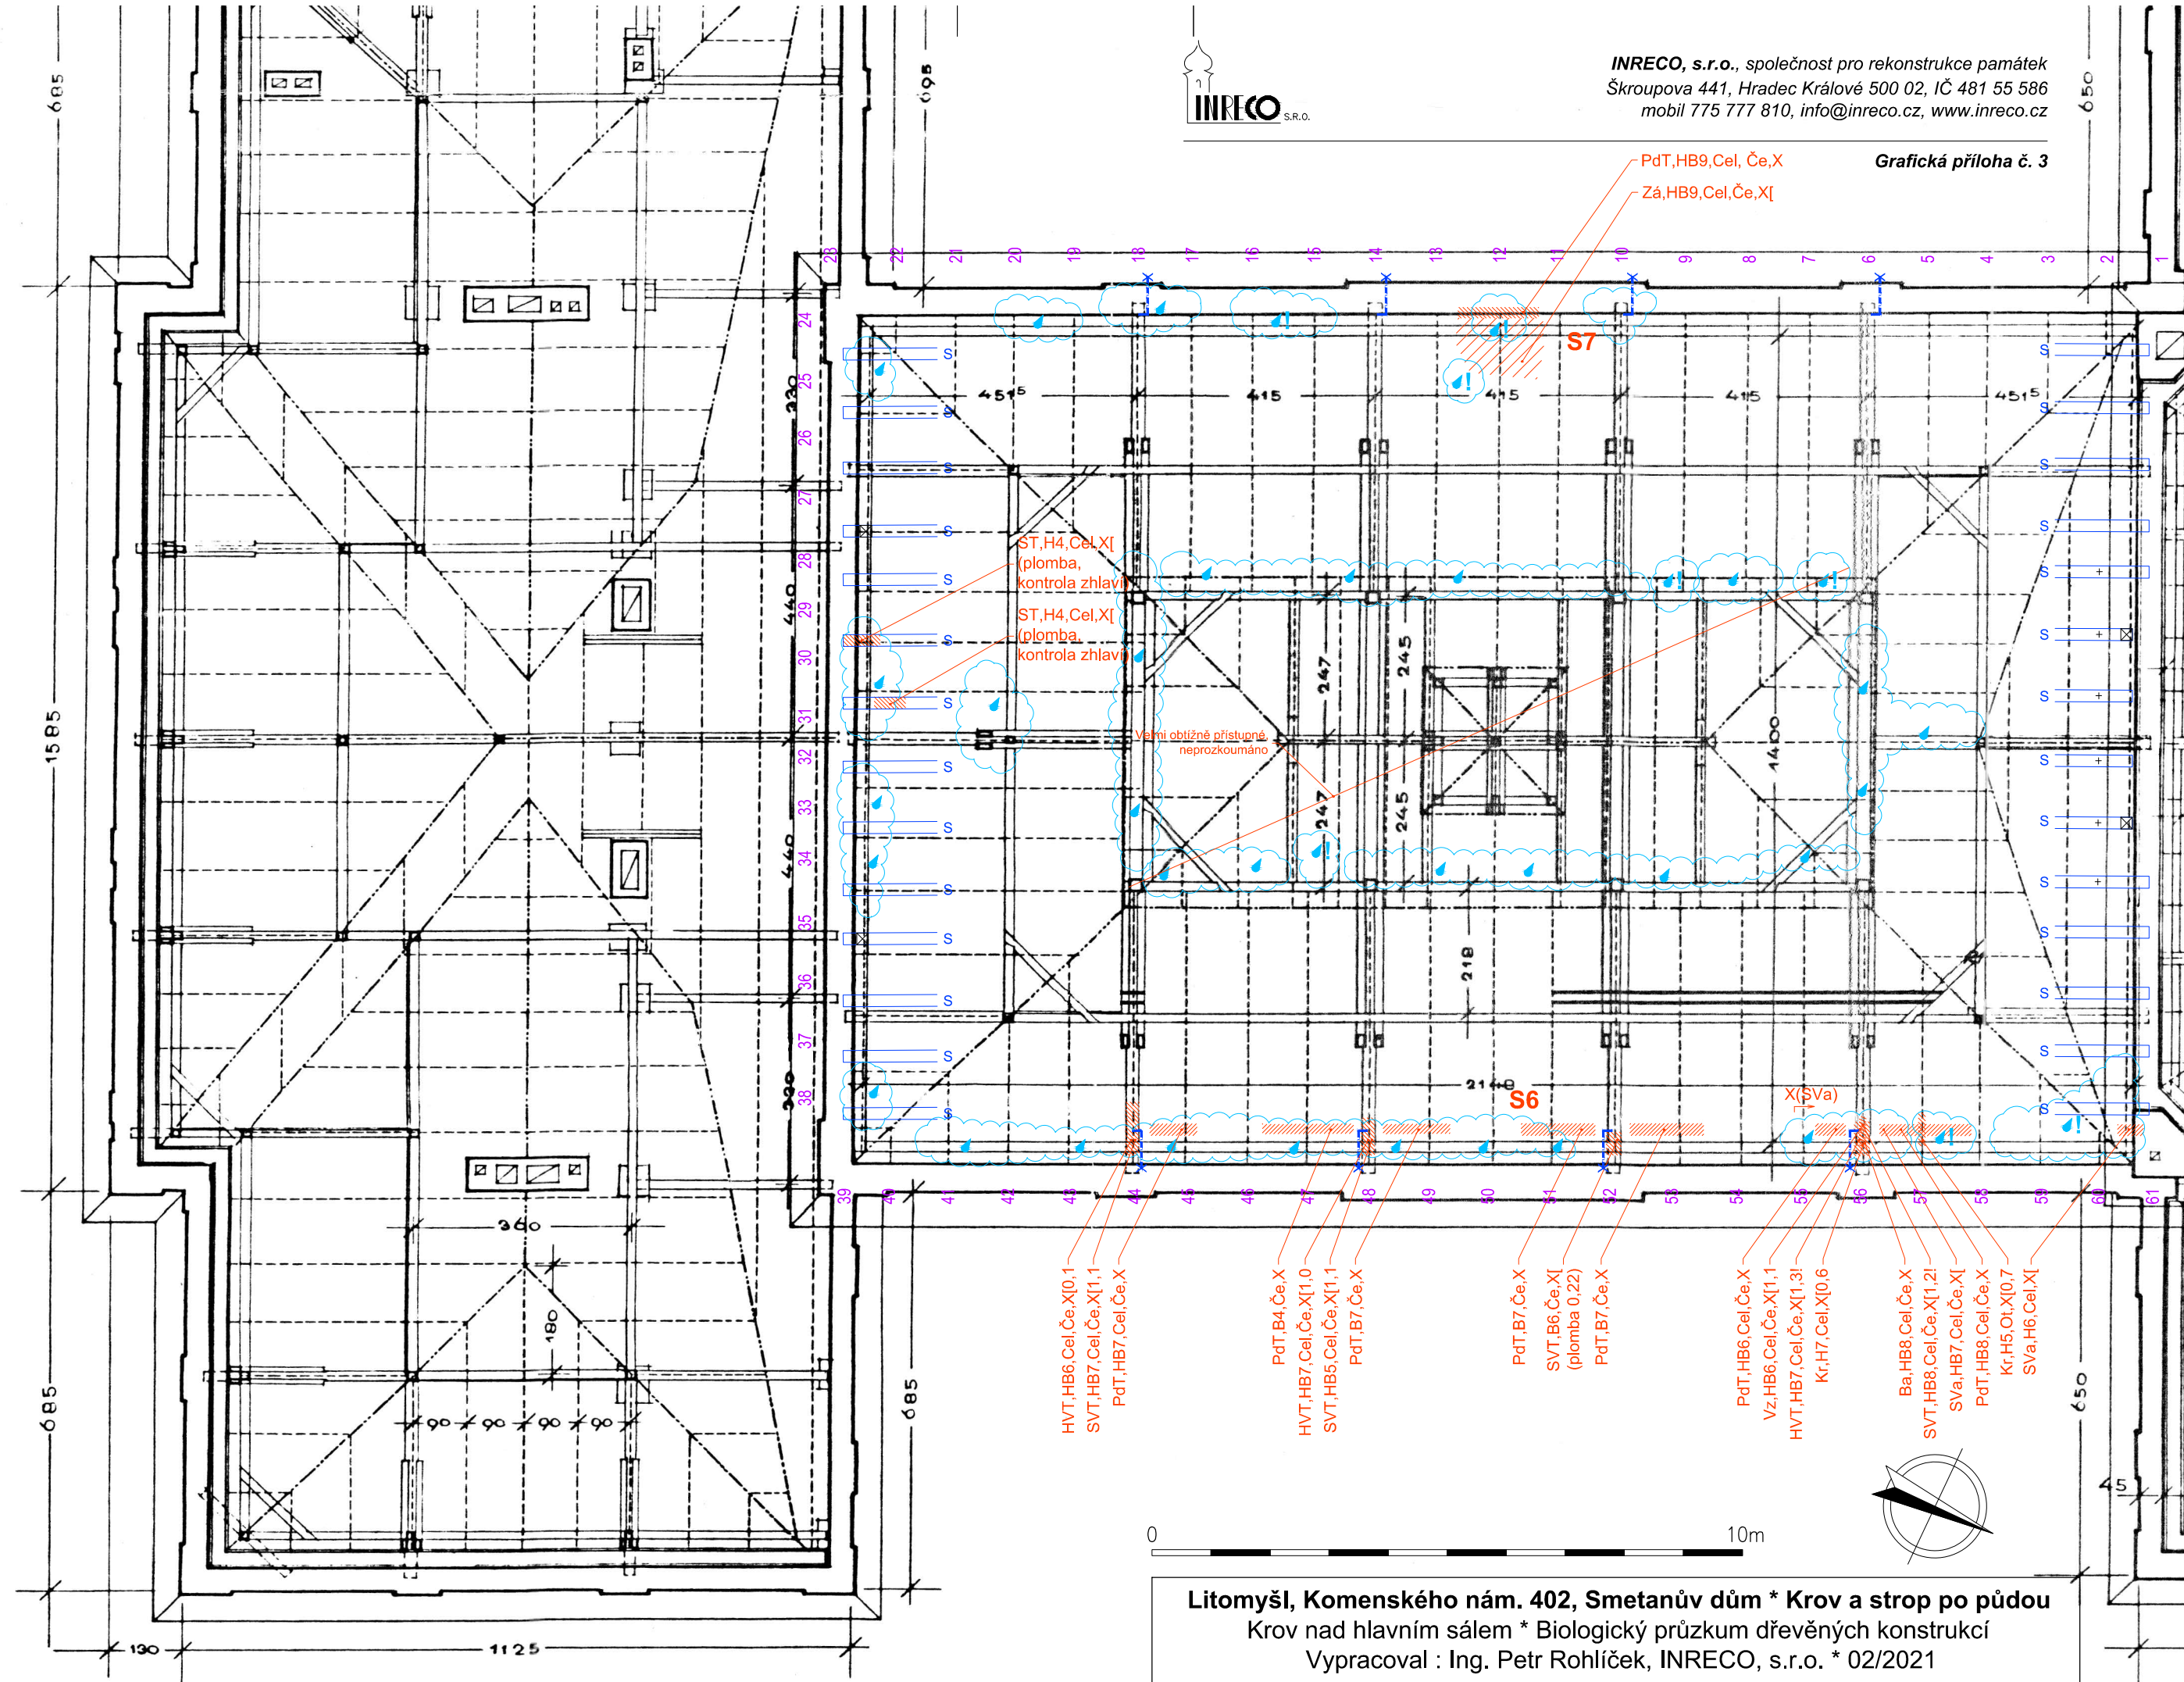
Litomyšl, Komenského nám. 402, Smetanův dům * Krov a strop po půdau
Krov nad hlavním sálem * Biologický průzkum dřevěných konstrukcí
Vypracoval : Ing. Petr Rohlíček, INRECO, s.r.o. * 02/2021

Na SZ průčelí bylo zjištěno pouze jedno lokální ohnisko napadení krovu celulózovými houbou v kombinaci s červotočem, a to u podkladního trámu a části záklopu. Konstrukce krovu je ve spodních partiích napadena především podél JV průčelí. Zde jsou středně silně poškozena zhlaví vazných trámů u tří ze čtyř plných vazeb celulózovými houbou v kombinaci s červotočem. Zhlaví jsou naplněna do obvodového zdiva, kde jsou vystavena dlouhodobě působící vlhkosti od zatékání zaatikovými žlaby, a tím i riziku rozvoje napadení dřevokaznými škůdci. S ohledem na značné zatížení plných vazeb rozlehlou střešní konstrukcí je situace kolem poškozených zhlaví vážná a měla by být odborně sanována v relativně krátké době. Stav 1. plné vazby od severního nároží se blíží stavu havarijnímu. Zhlaví vazného trámu se zde vlivem ztráty pevnosti dřeva zabořilo cca 5 cm do podpůrného zdiva a silové účinky konstrukce se redistribuovaly do vedlejší relativně zdravé vazby. Tato vazba je proto značně přetížena, dochází k otlacení a zaboření konce věšadlové vzpěry do zcela zdravého dřeva vazného trámu a k popraskání pískovcového roznášecího kvádrů pod zhlavím od soustředěného tlaku. S ohledem na klíčovou statickou funkci čtyř plných vazeb krovu bylo poškození zhlaví vazných trámů na JV průčelí zmapováno podrobněji pomocí soustavy vrtů a endoskopickou kamerou.

Horní části krovu nebyly prozkoumány kvůli jejich nepřístupnosti. Především v oblastech zatékání zaatikovým žlabem, odvádějícím vodu z horní střechy s nízkým sklonem, je třeba provést dodatečnou kontrolu stavu dřeva z postaveného lešení během sanačních prací a podle výsledků průzkumu upřesnit rozsah, případně i způsob sanace. Pro tyto práce musí být v rozpočtu vytvořena finanční rezerva.

Nosná konstrukce stropu byla prozkoumána v části podél obvodových zdí. Konstrukce vnitřní ploché části stropu není bez rozkrytí záklopu přístupná. Kromě zhlaví dvou stropních trámů na jihovýchodním průčelí, napadených celulózovými houbou, a podobně poškozené části záklopu v místech zatékání, je stropní konstrukce zdravá.
