## RESTAURÁTORSKÝ ZÁMĚR A ROZPOČET

ADRESA: Komenského nám. č.p. 402

TYP: divadlo

#### IV. Stav před restaurováním

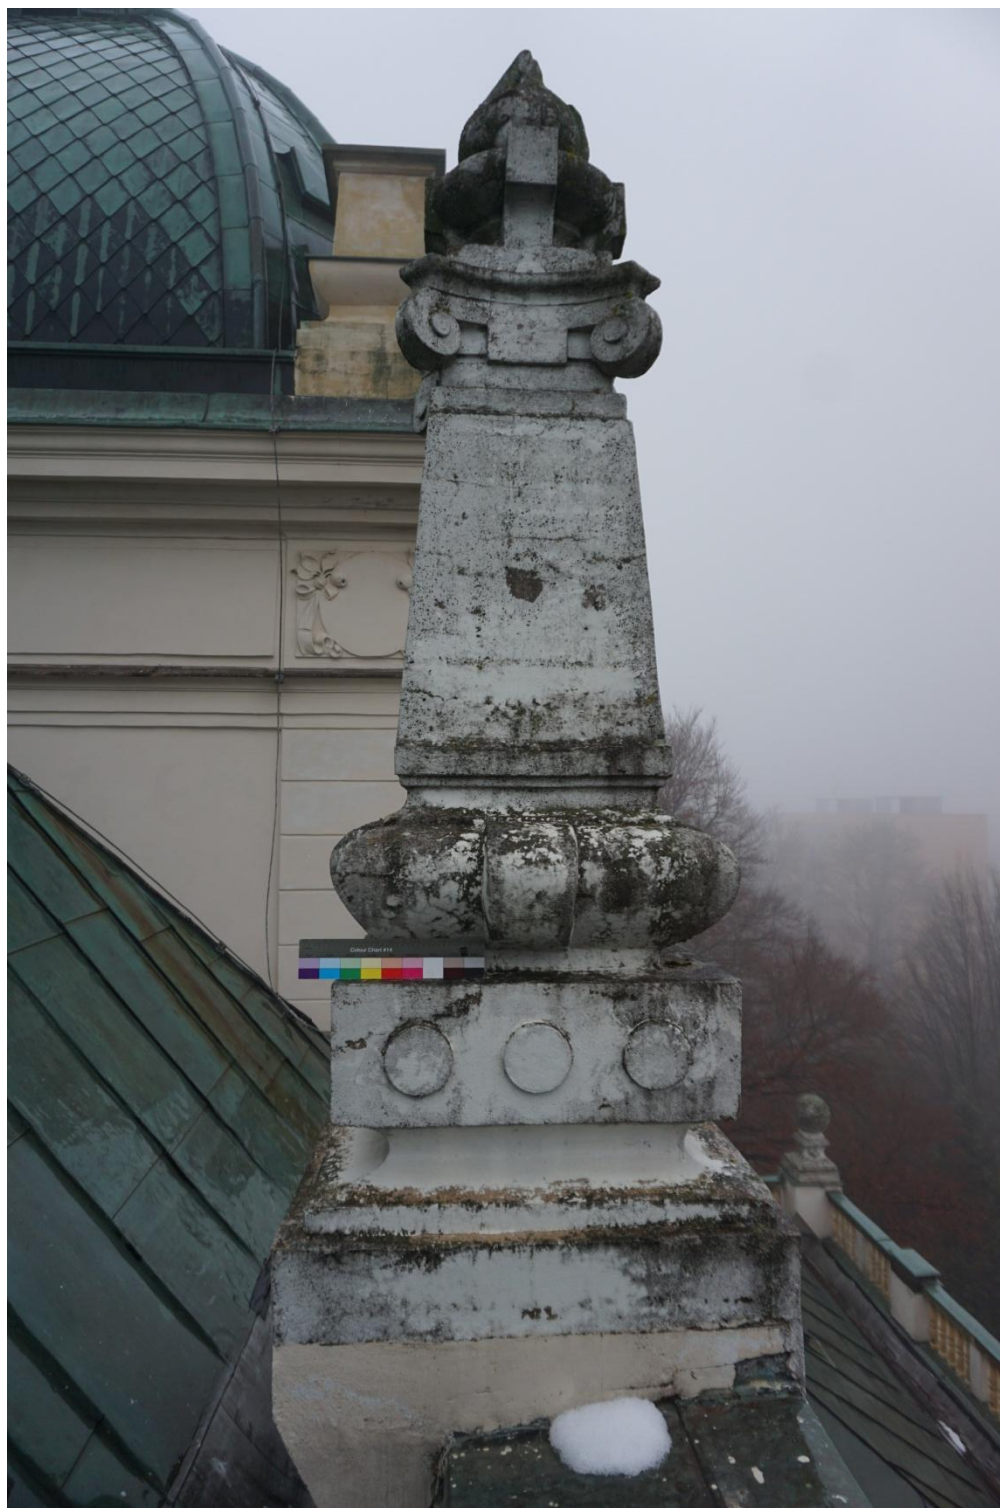
Smetanův Dům v Litomyšli, východní atika, hlavní fasáda. Detail poškození, rok 2021-22

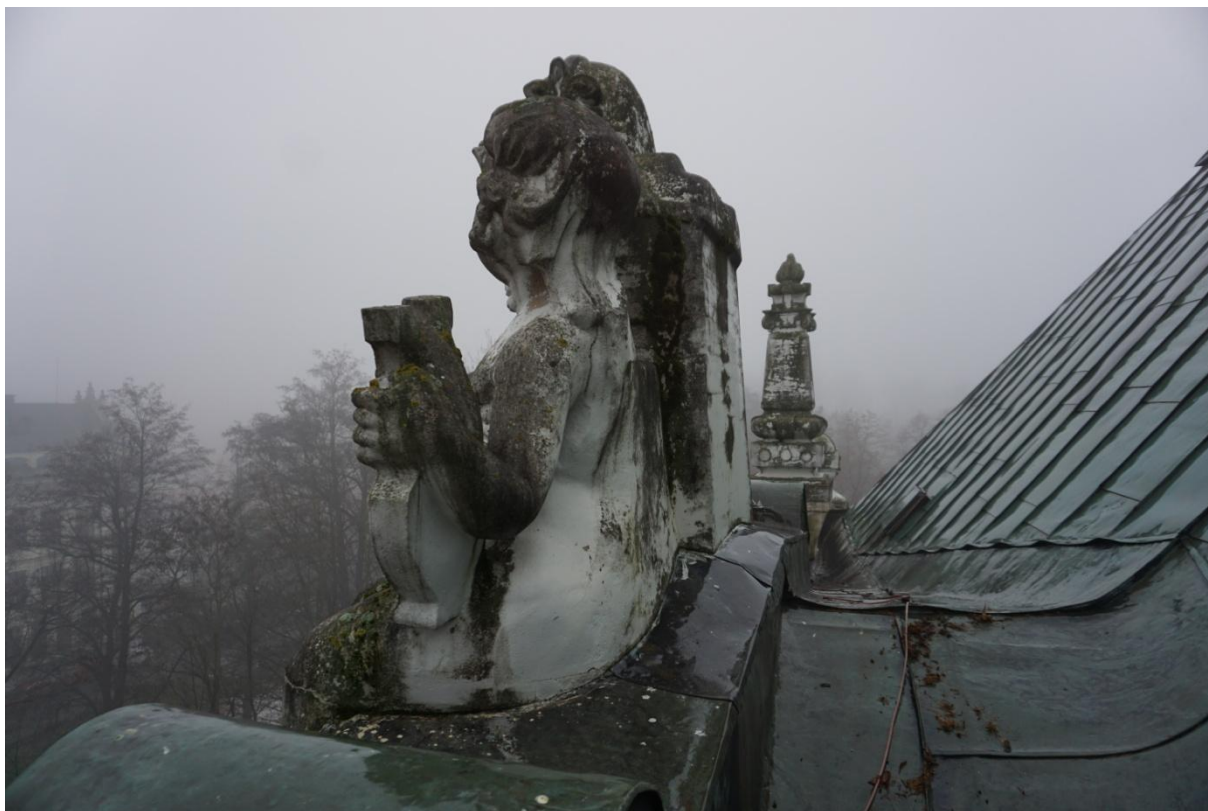
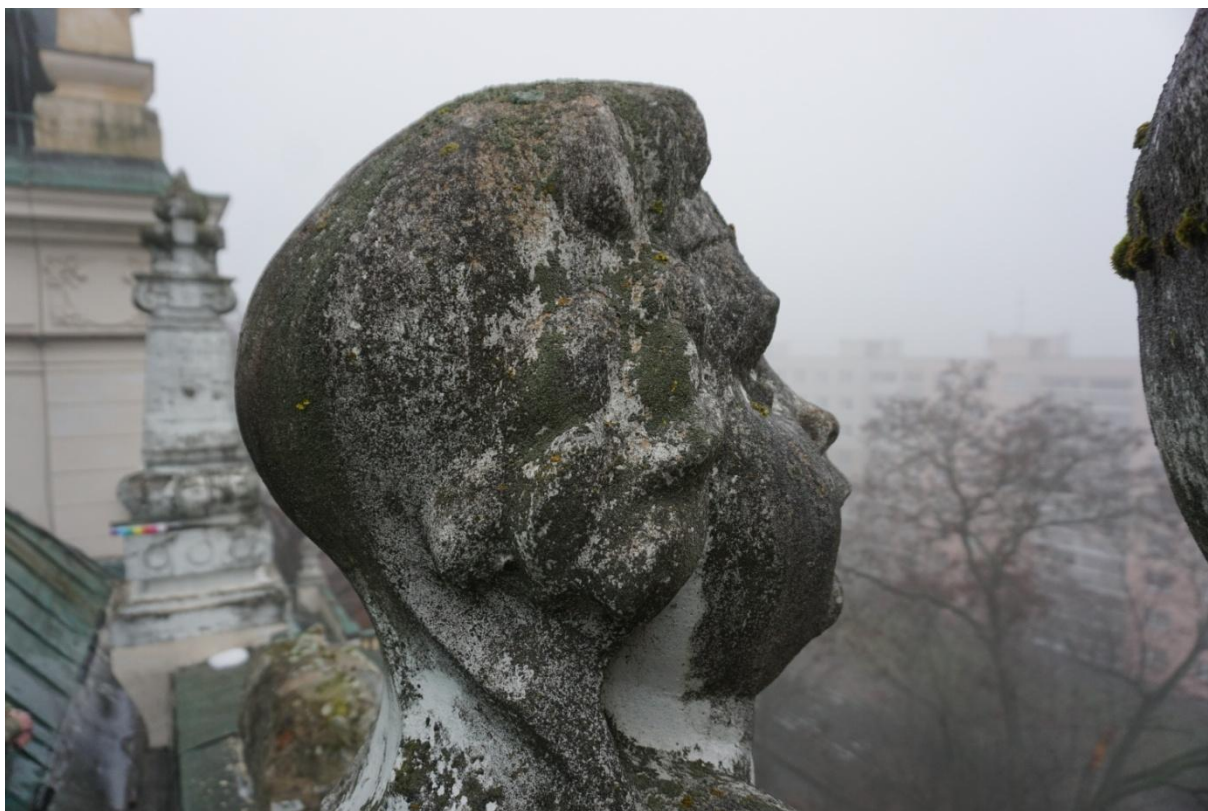
Smetanův Dům v Litomyšli, východní atika, hlavní fasáda. Detail poškození, rok 2021-22.

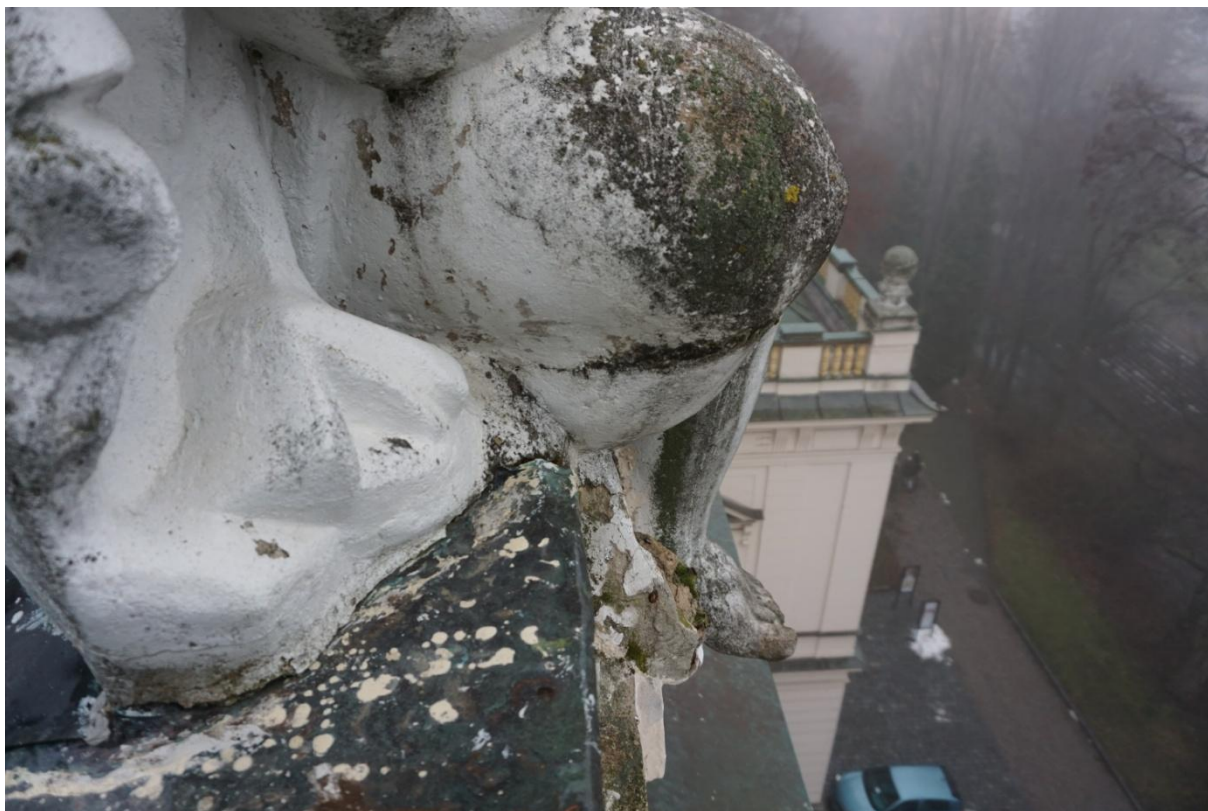
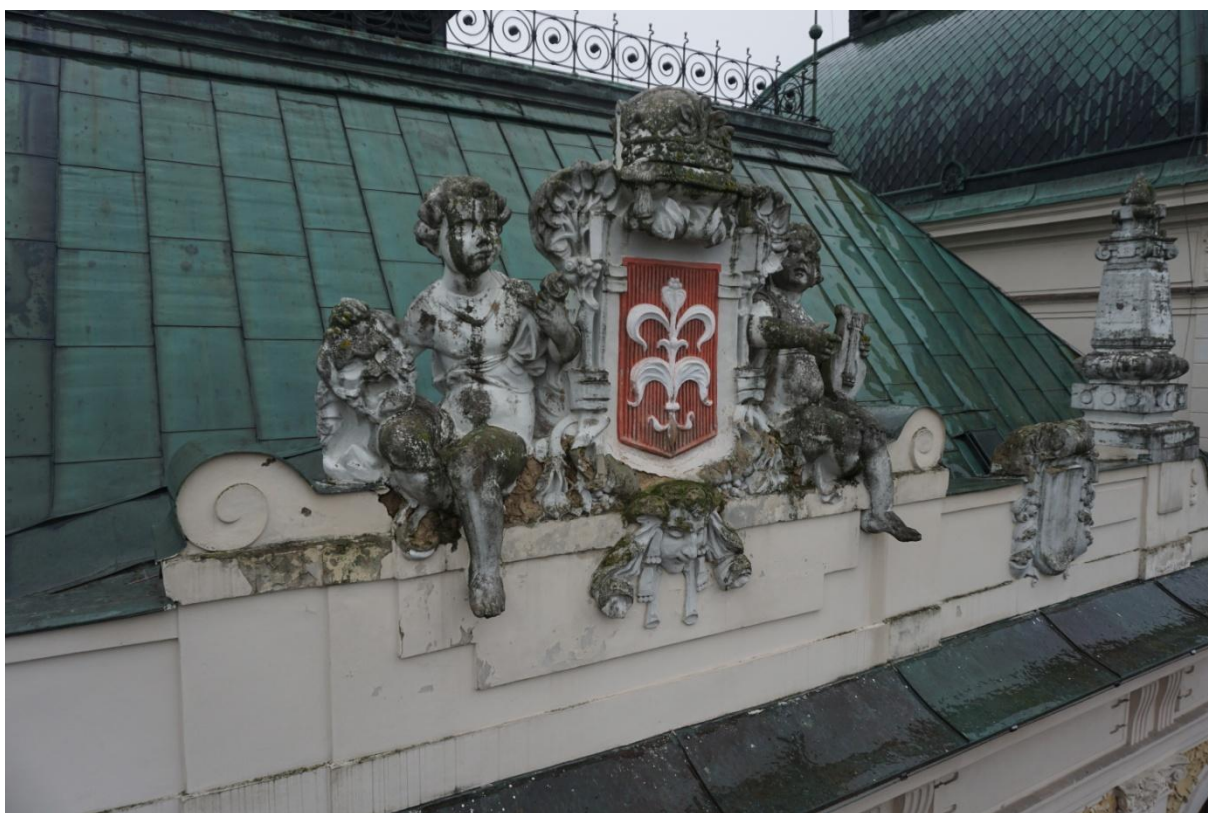
Smetanův Dům v Litomyšli, východní atika, hlavní fasáda. Detail poškození, rok 2021-22.

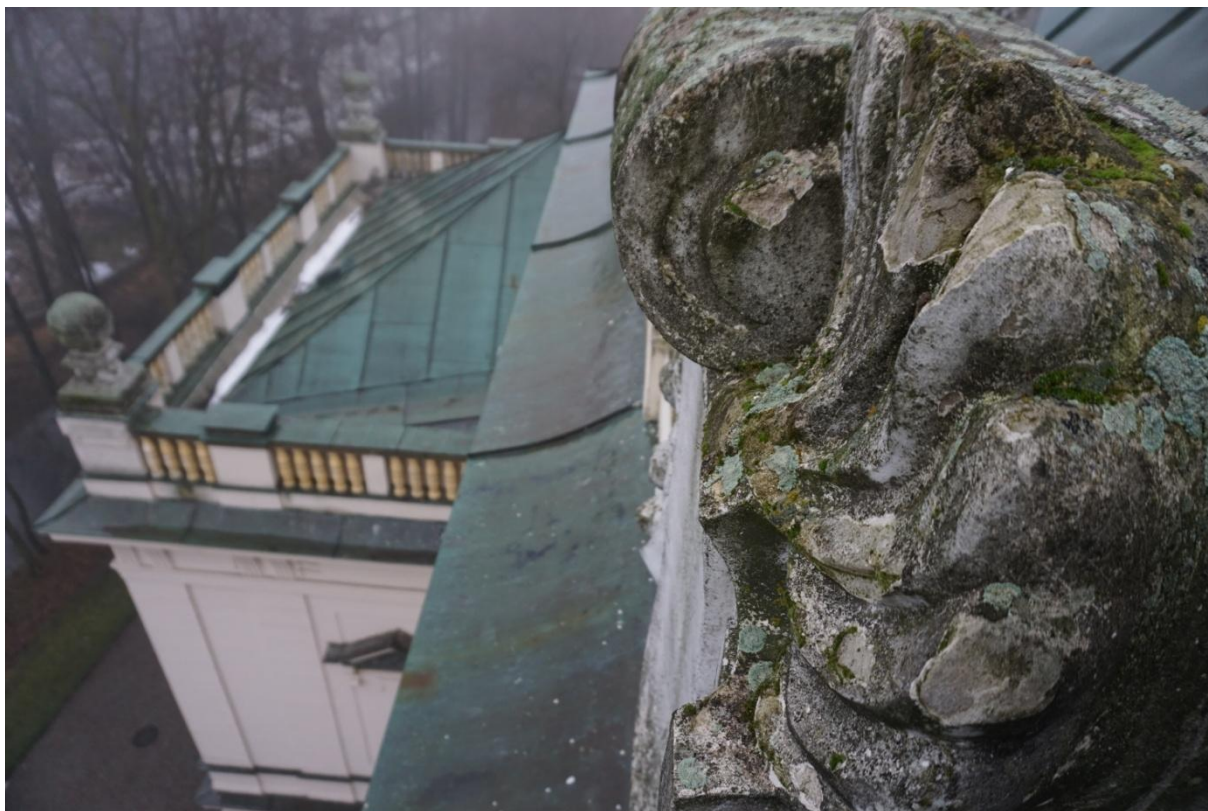
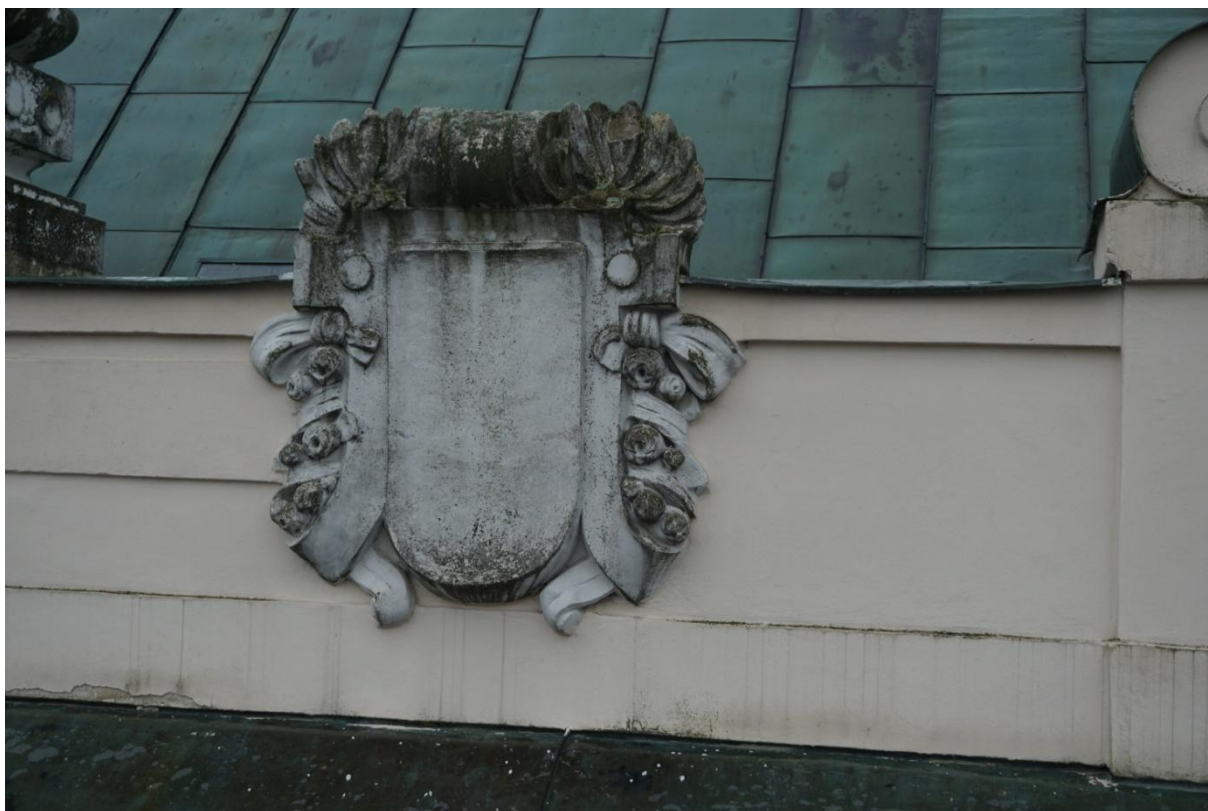
Smetanův Dům v Litomyšli, východní atika, hlavní fasáda. Detail poškození, rok 2021-22.

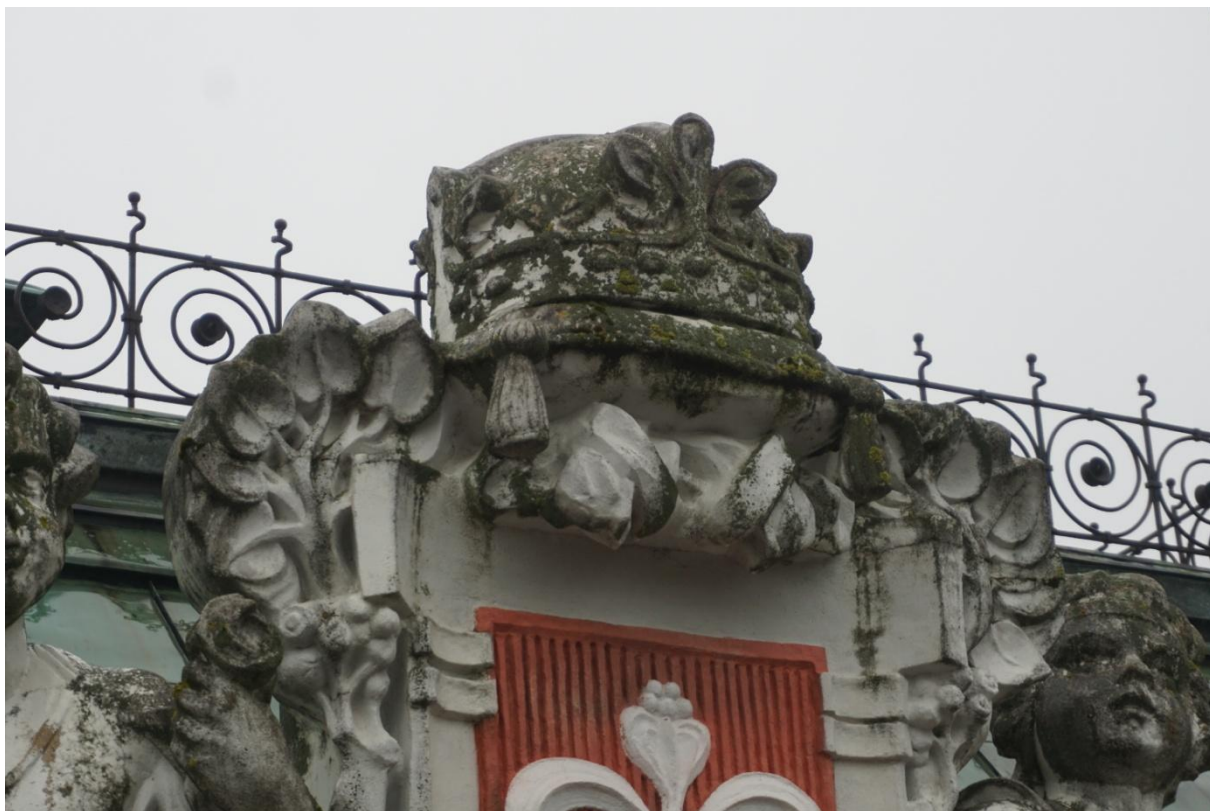
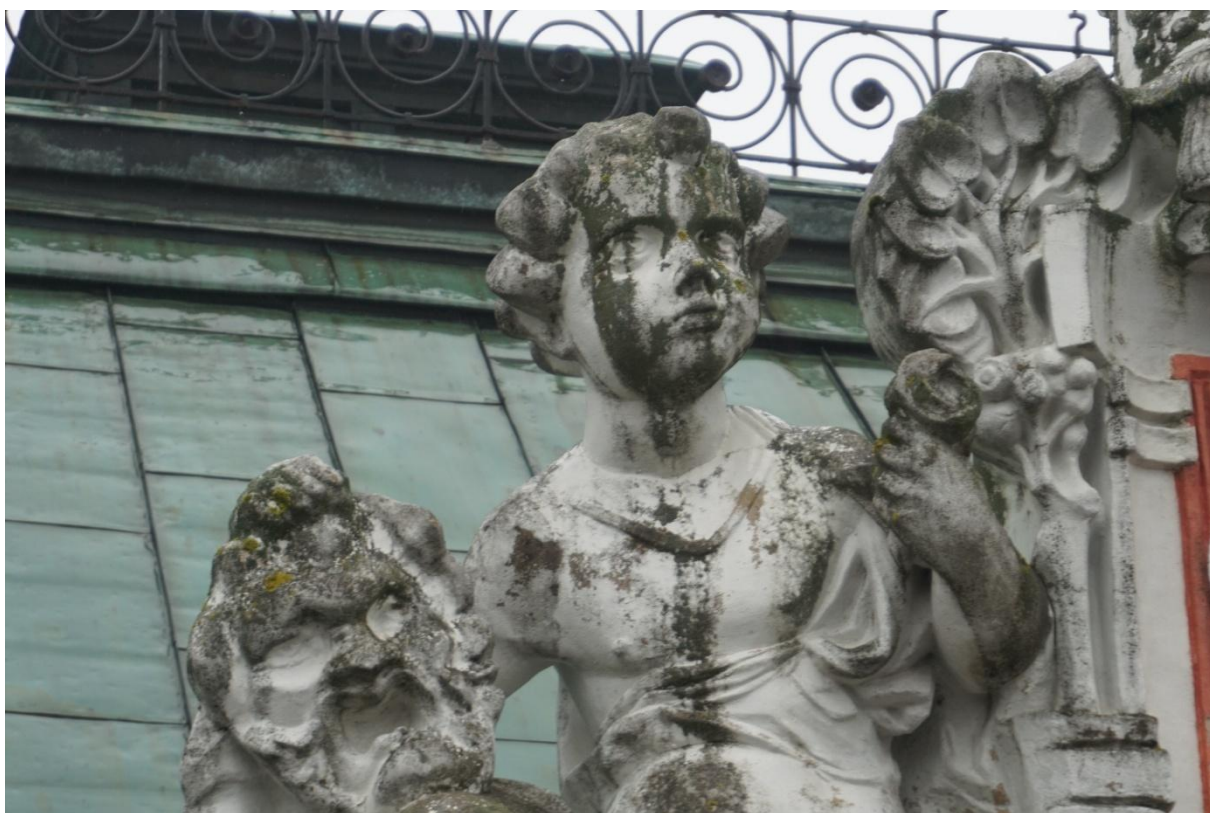
Smetanův Dům v Litomyšli, východní atika, hlavní fasáda. Detail poškození, rok 2021-22.

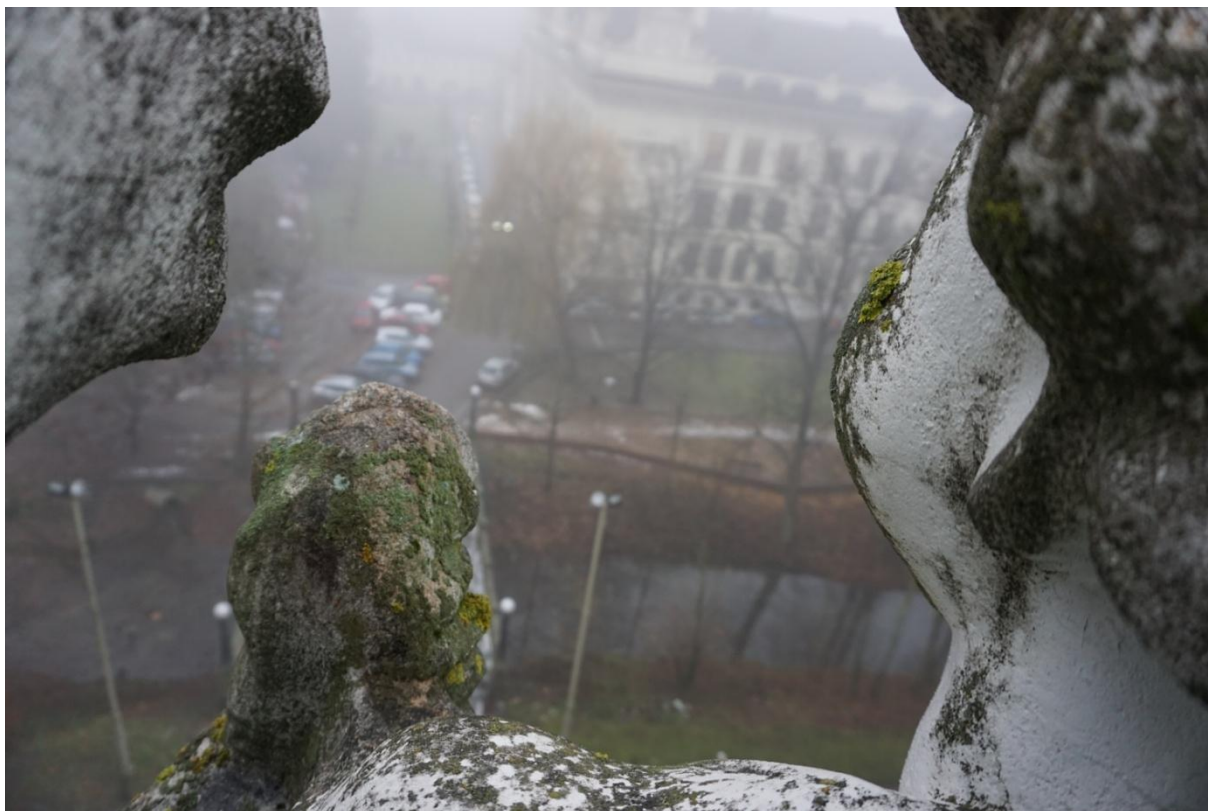
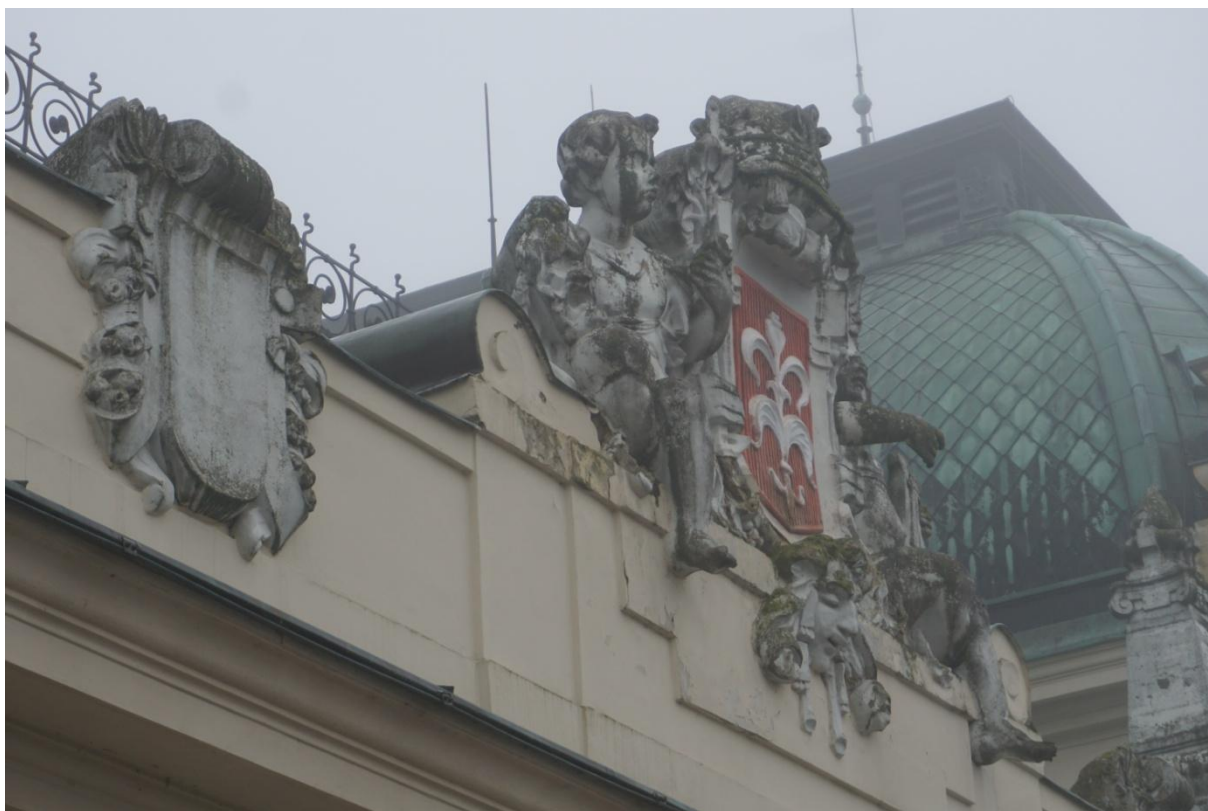
Smetanův Dům v Litomyšli, východní atika, hlavní fasáda. Detail poškození, rok 2021-22.

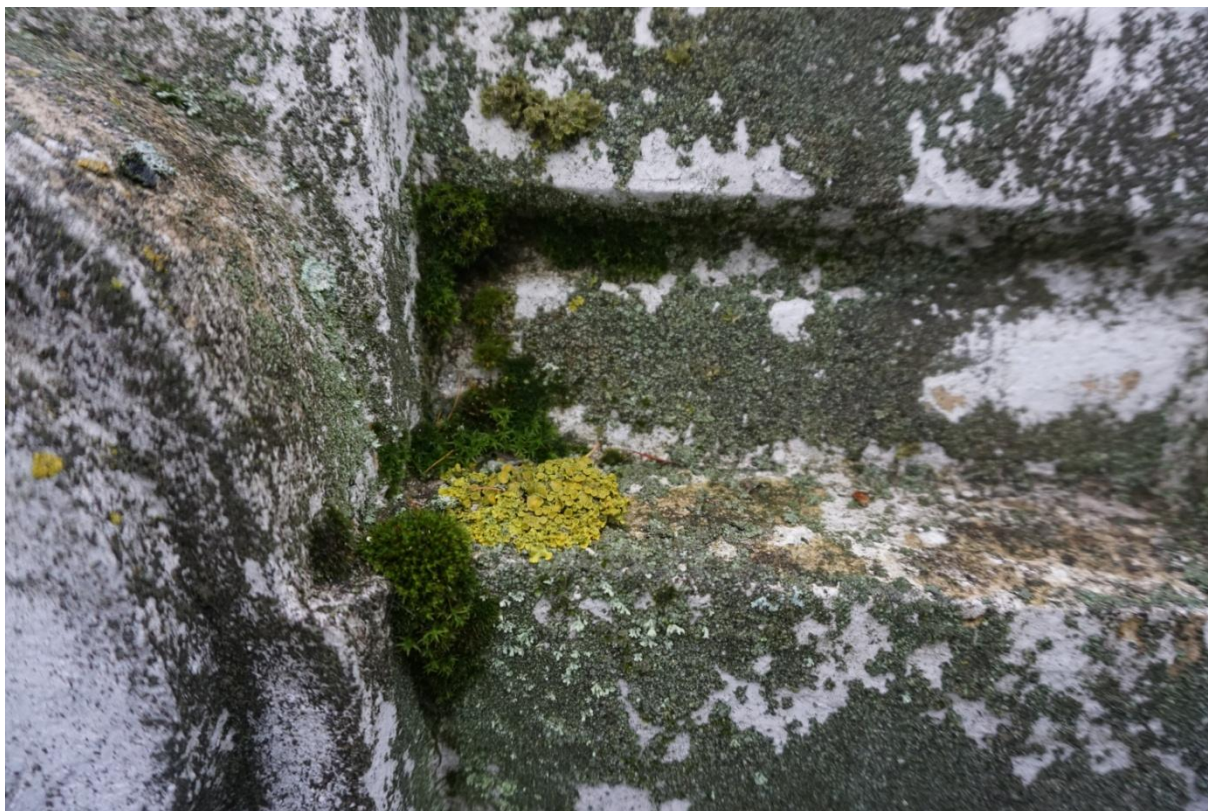
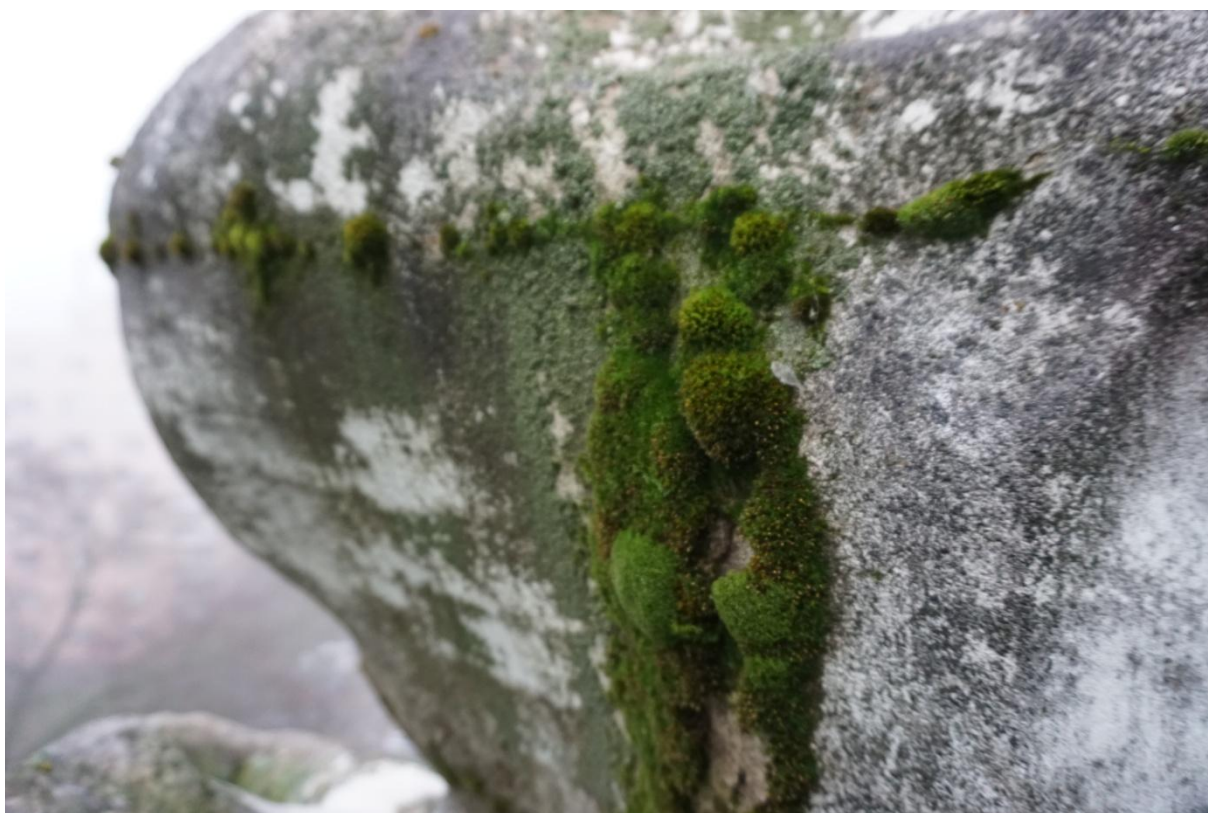
Smetanův Dům v Litomyšli, východní atika, hlavní fasáda. Detail poškození, rok 2021-22.

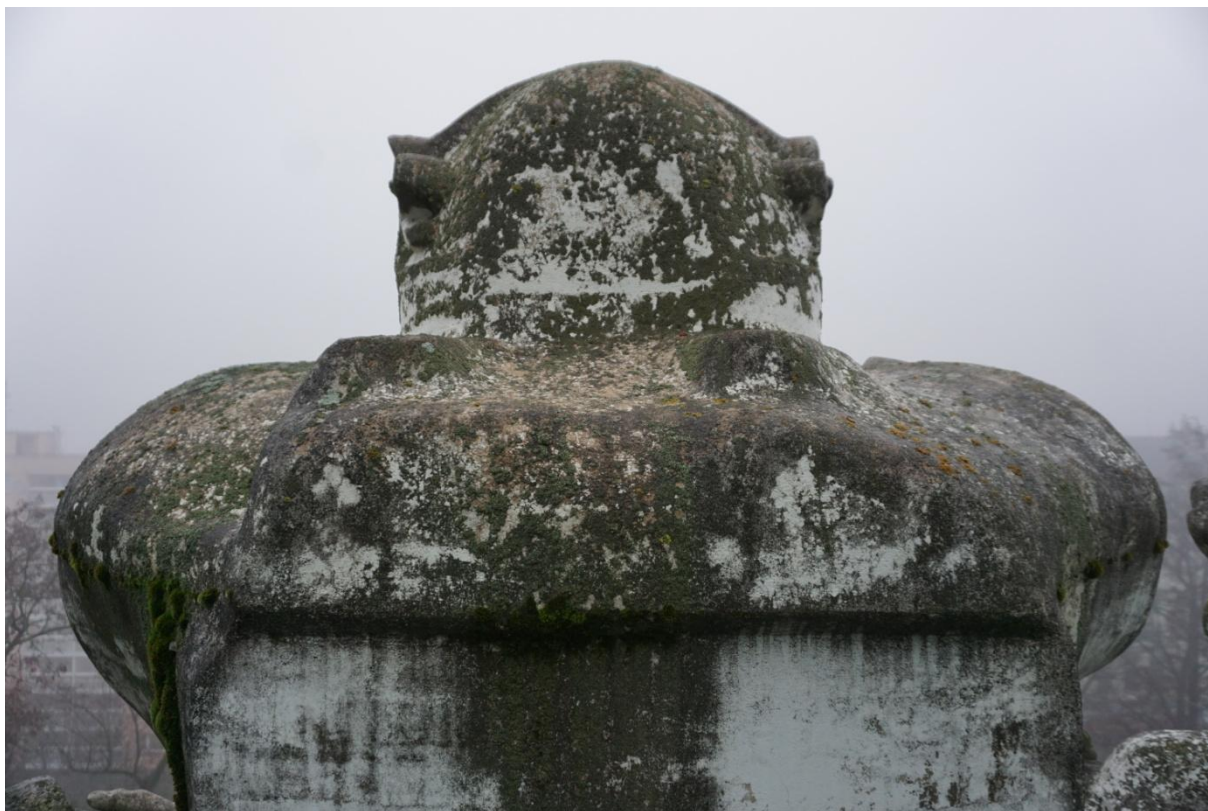
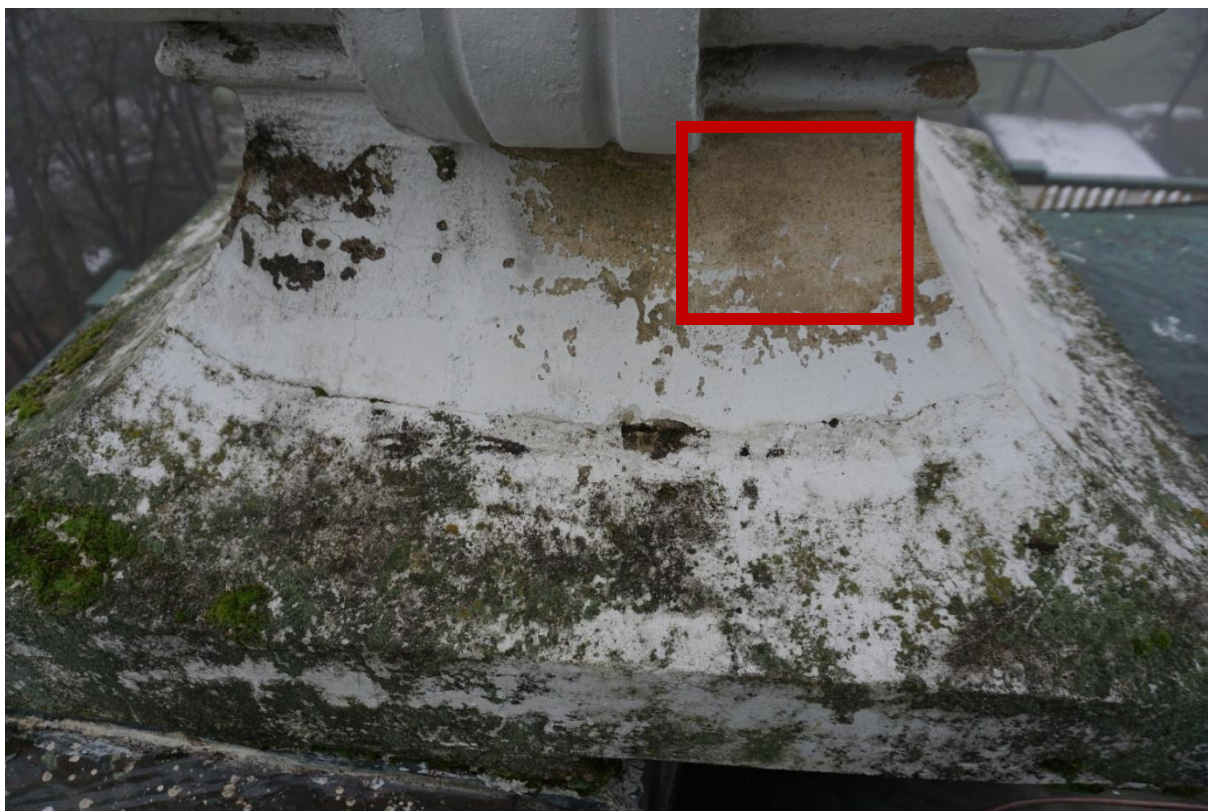
Smetanův Dům v Litomyšli, hlavní fasáda. Detail poškození, rok 2021-22.

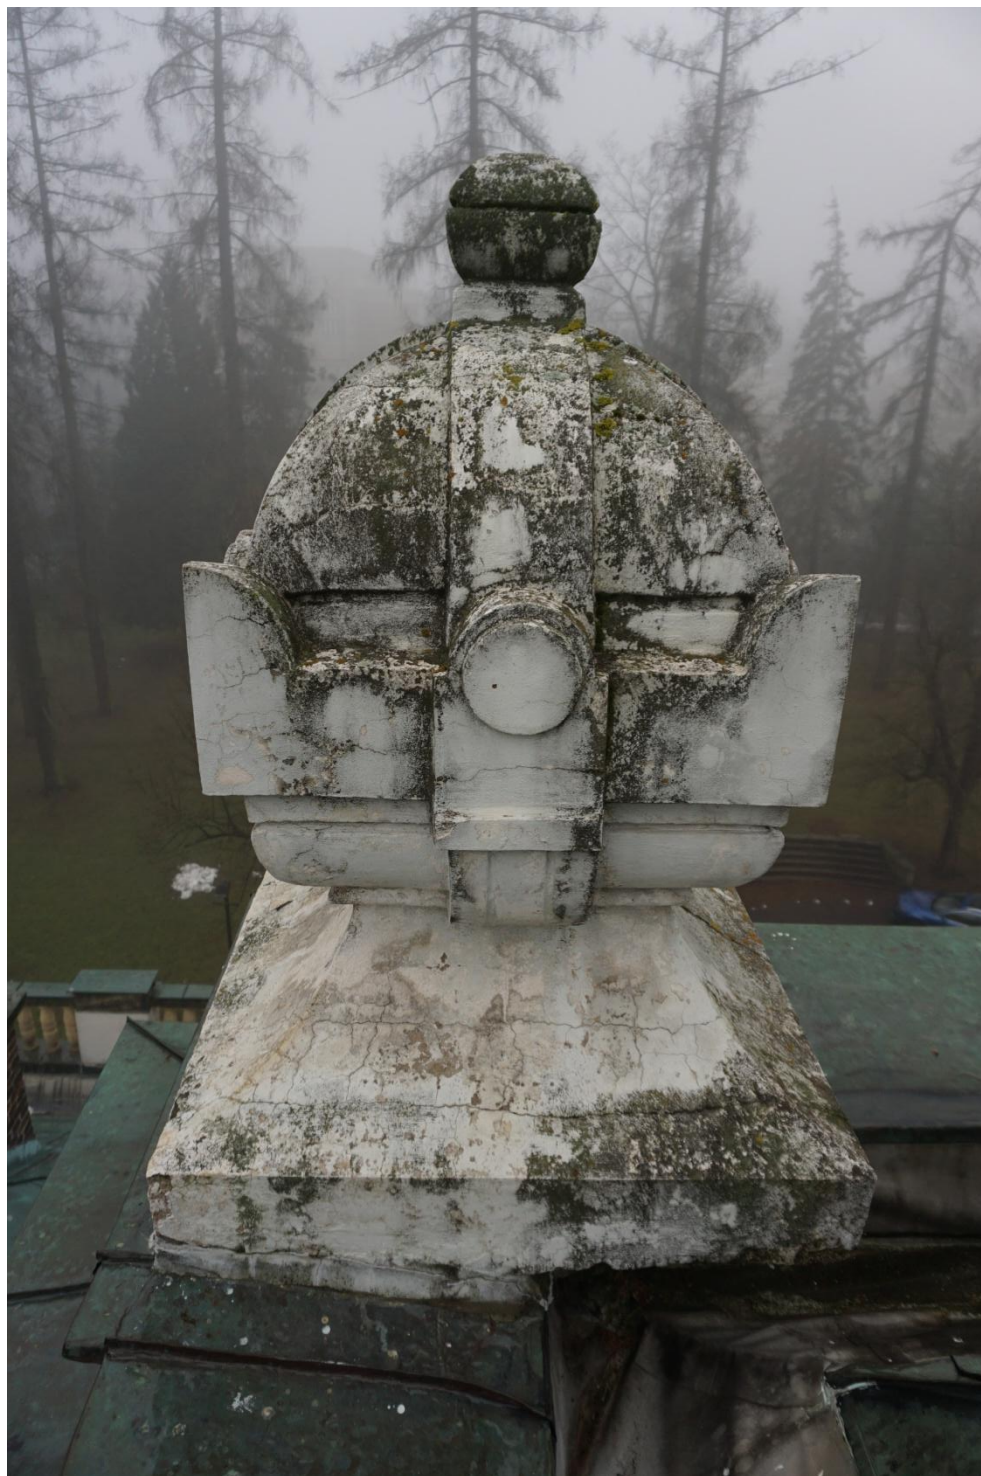
Smetanův Dům v Litomyšli, hlavní fasáda. Detail poškození, rok 2021-22.

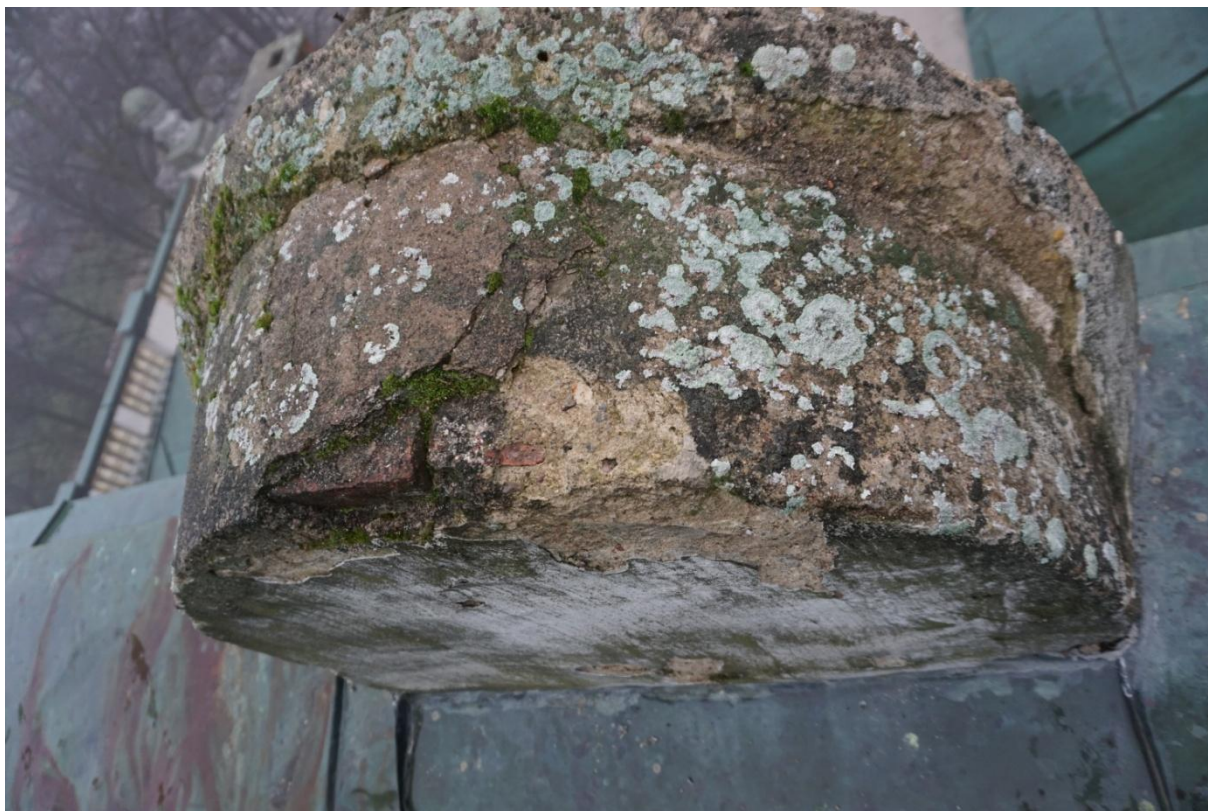
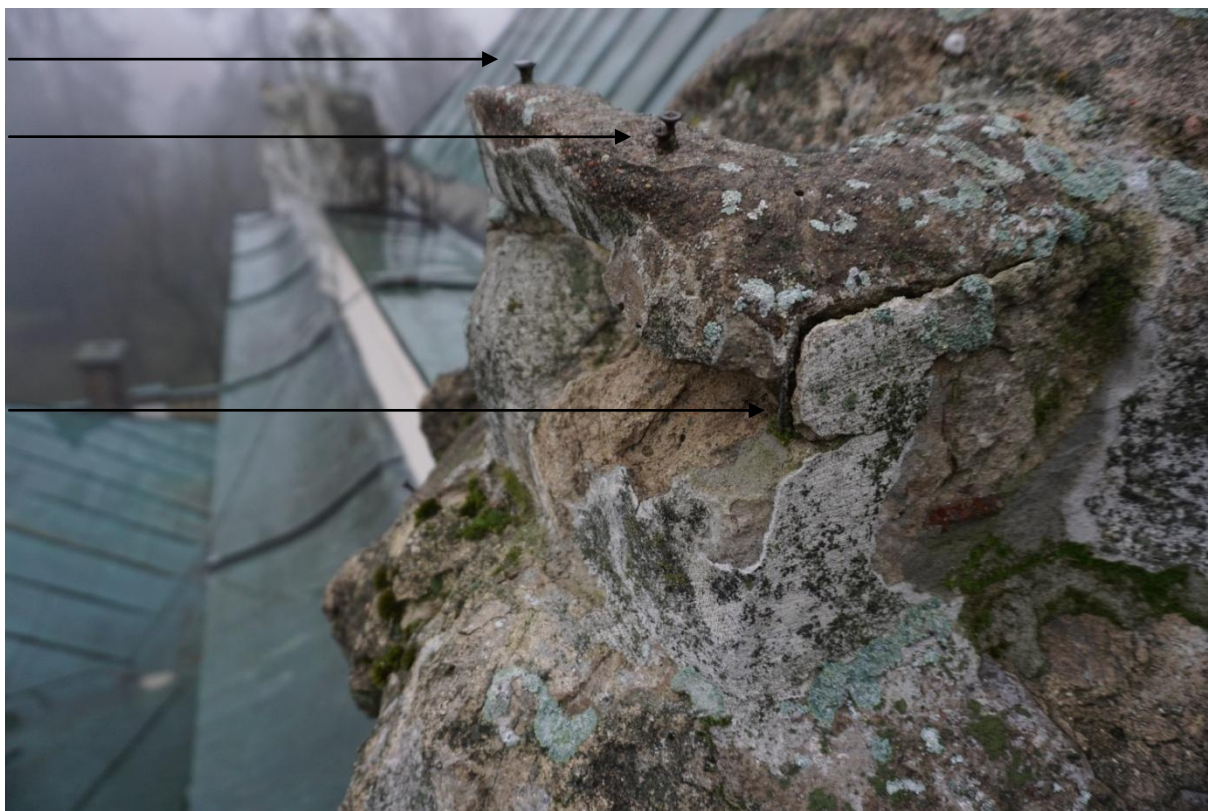
Smetanův Dům v Litomyšli, hlavní fasáda. Detail poškození, rok 2021-22.

Síťové praskliny na povrchu výdusků způsobené pravděpodobně rozpínáním - korozí armatury. Biologické depozity koncentrované v místech prasklin.

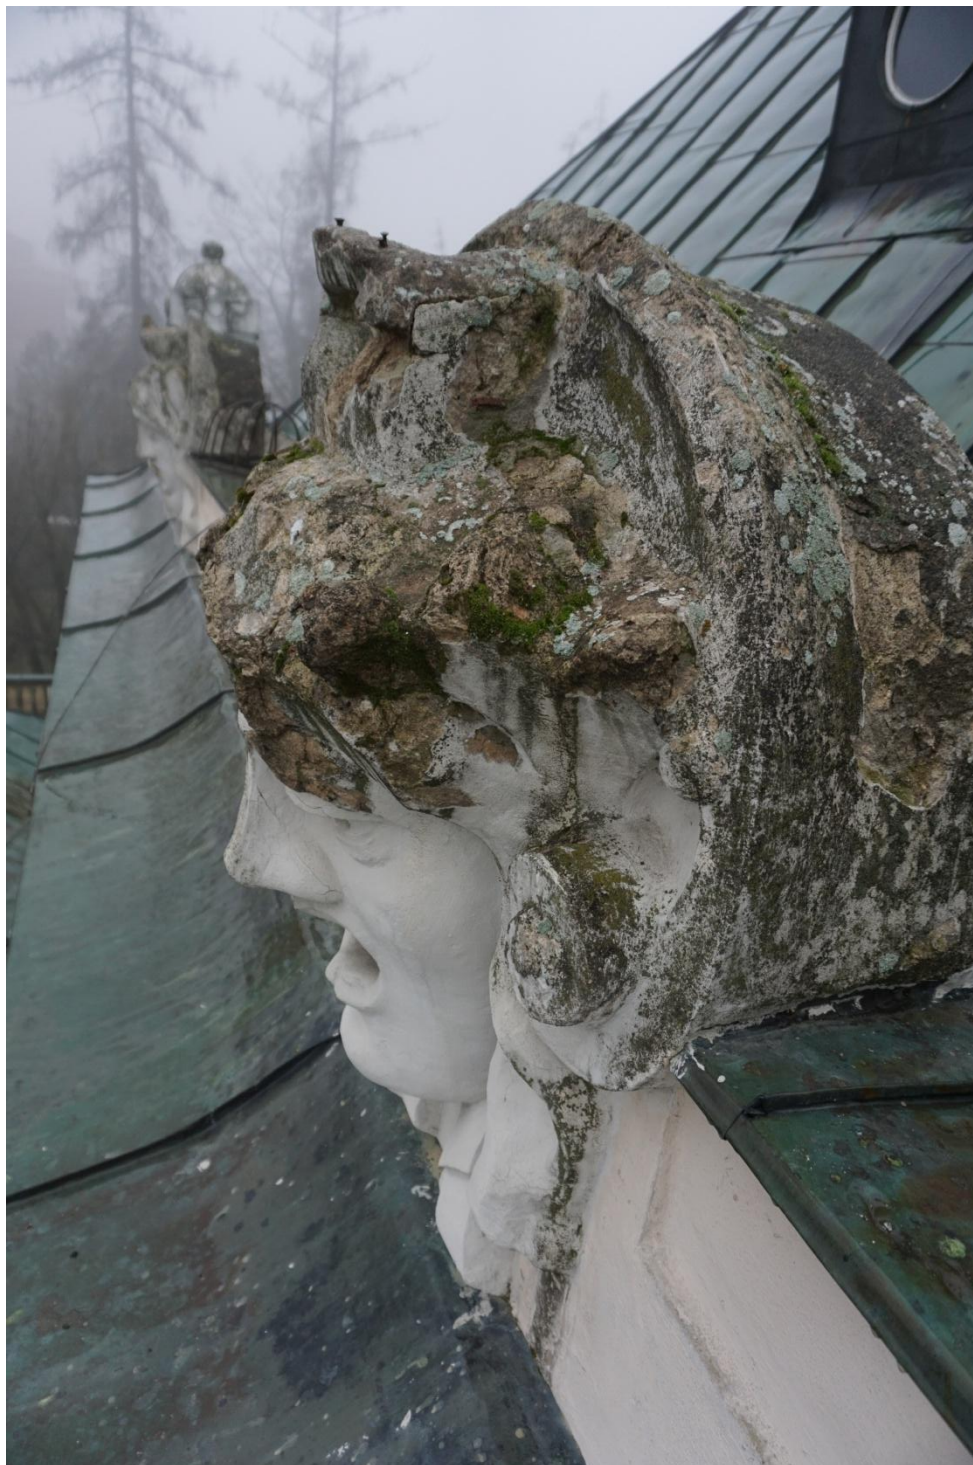
Smetanův Dům v Litomyšli, Jižní fasáda. Detail poškození, rok 2021-22. Obnažená armatura.

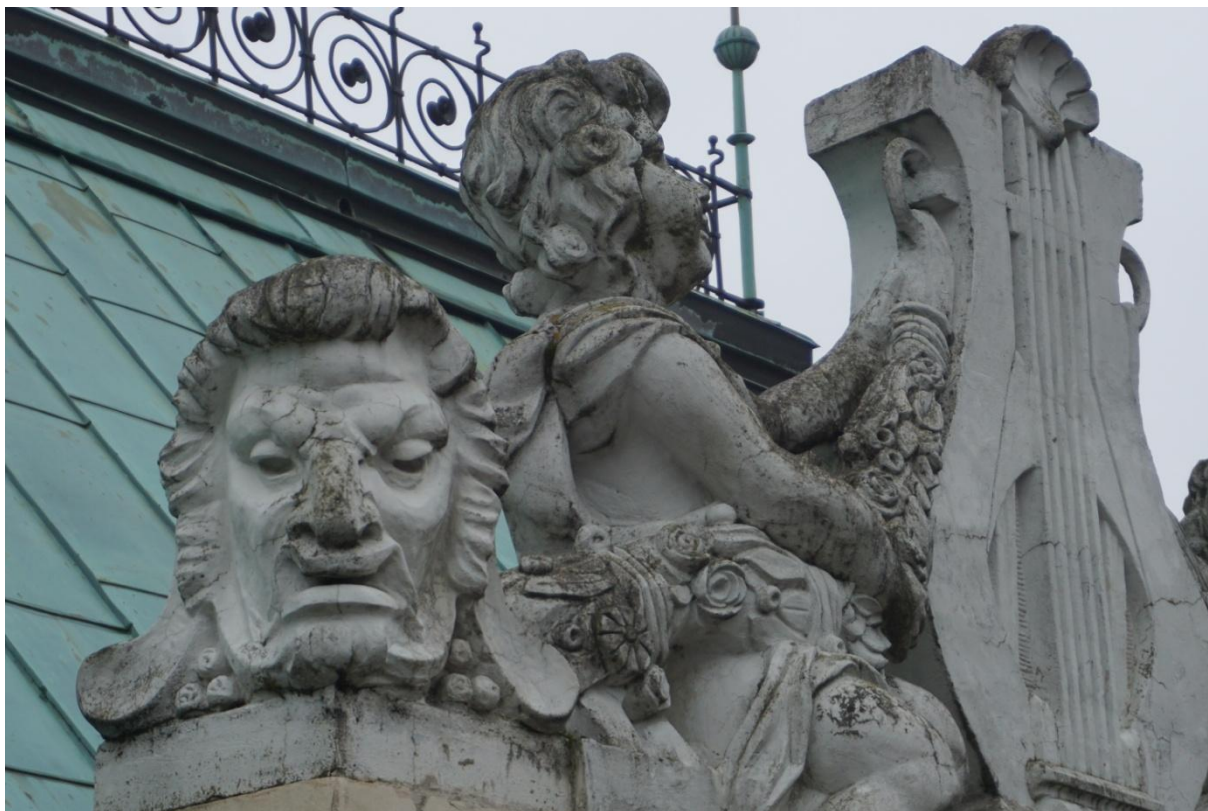
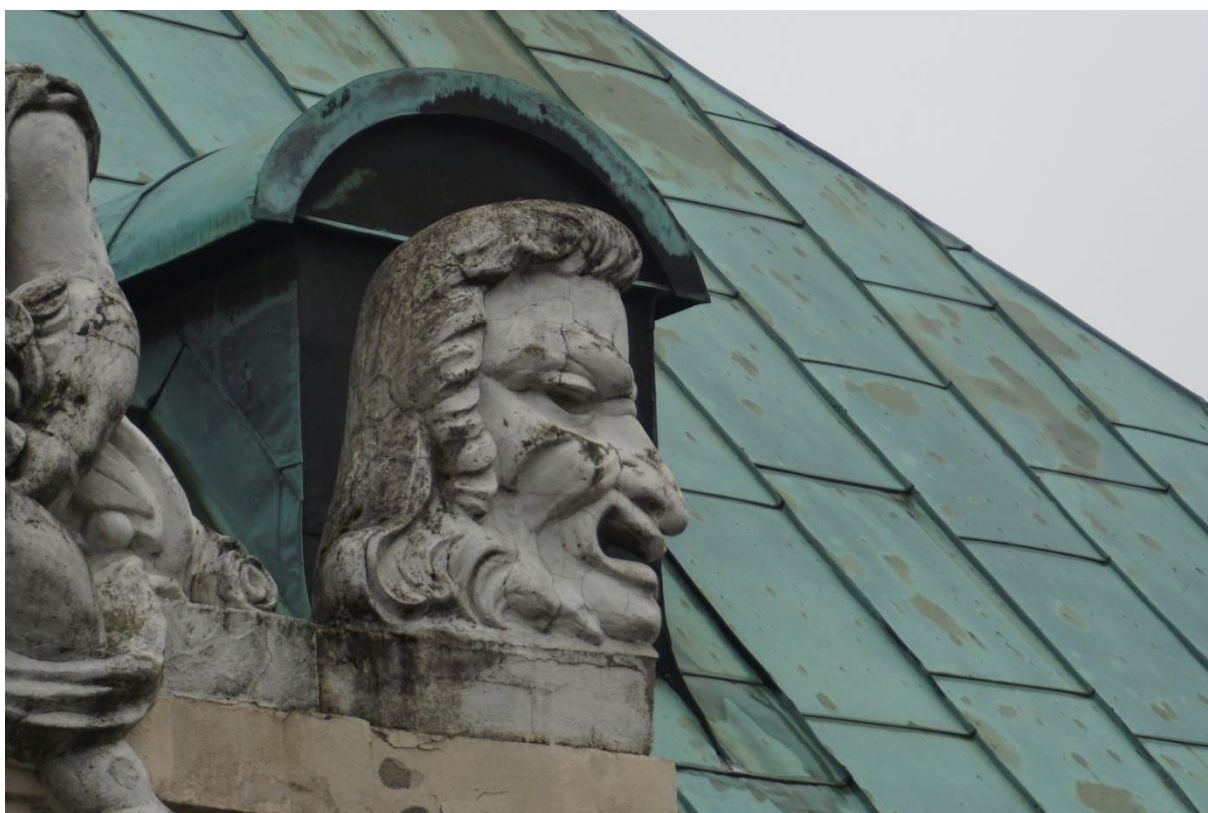
Západní fasáda (zahradní). Detail poškození štukové výzdoby. Postavy s lyrou.
