## RESTAURÁTORSKÝ ZÁMĚR A ROZPOČET

ADRESA: Komenského nám. č.p. 402

TYP: divadlo

#### IV. Stav před restaurováním

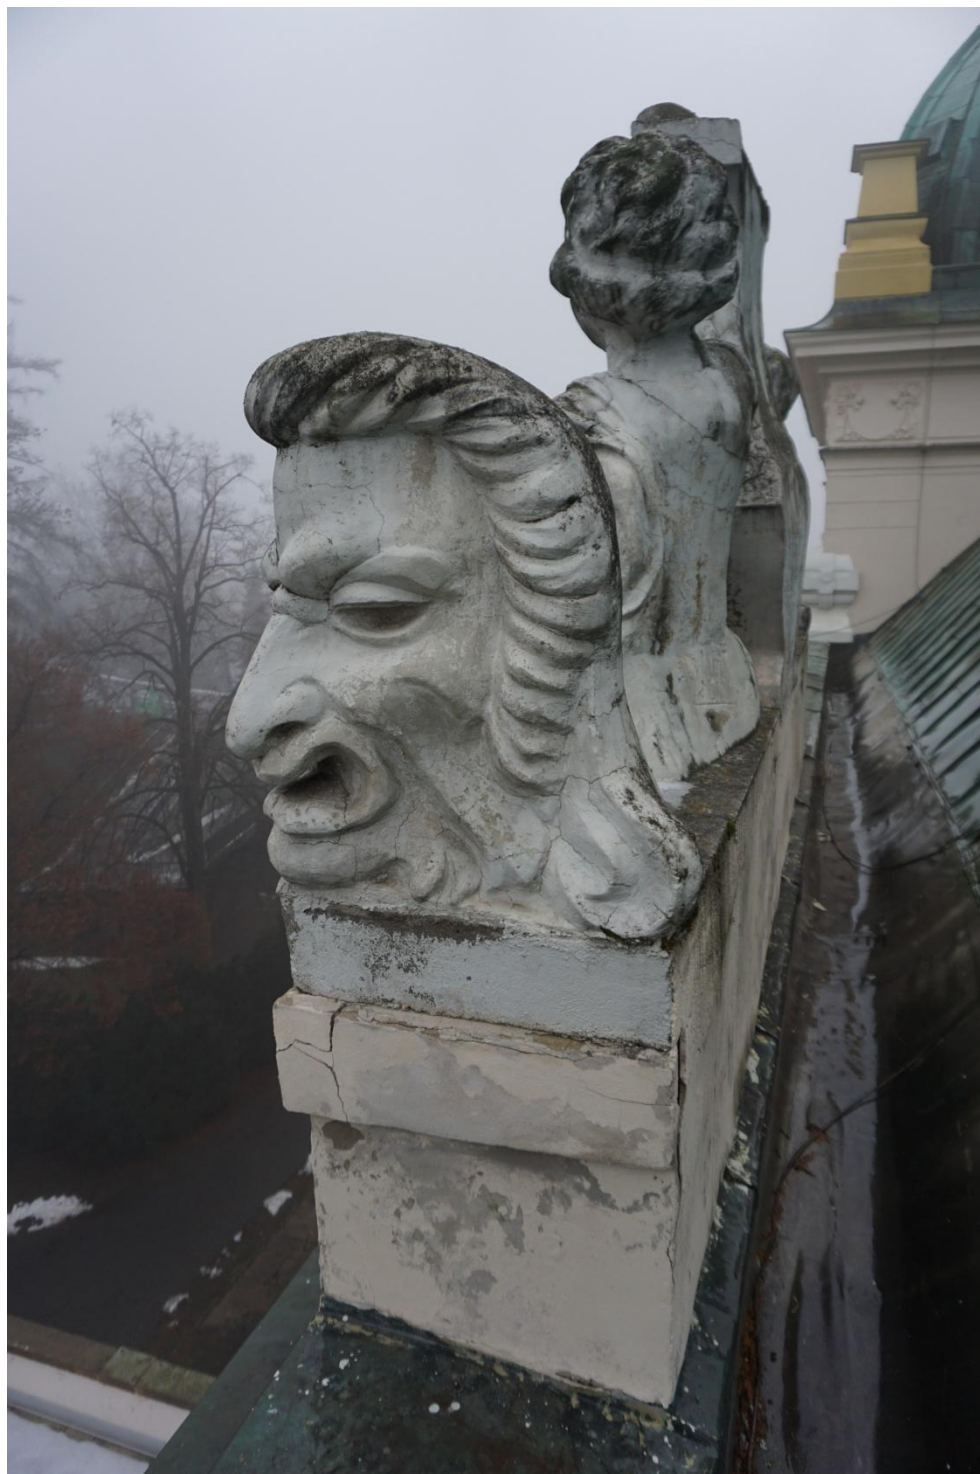
Západní fasáda (zahradní). Detail poškození štukové výzdoby. Dramatická maska.

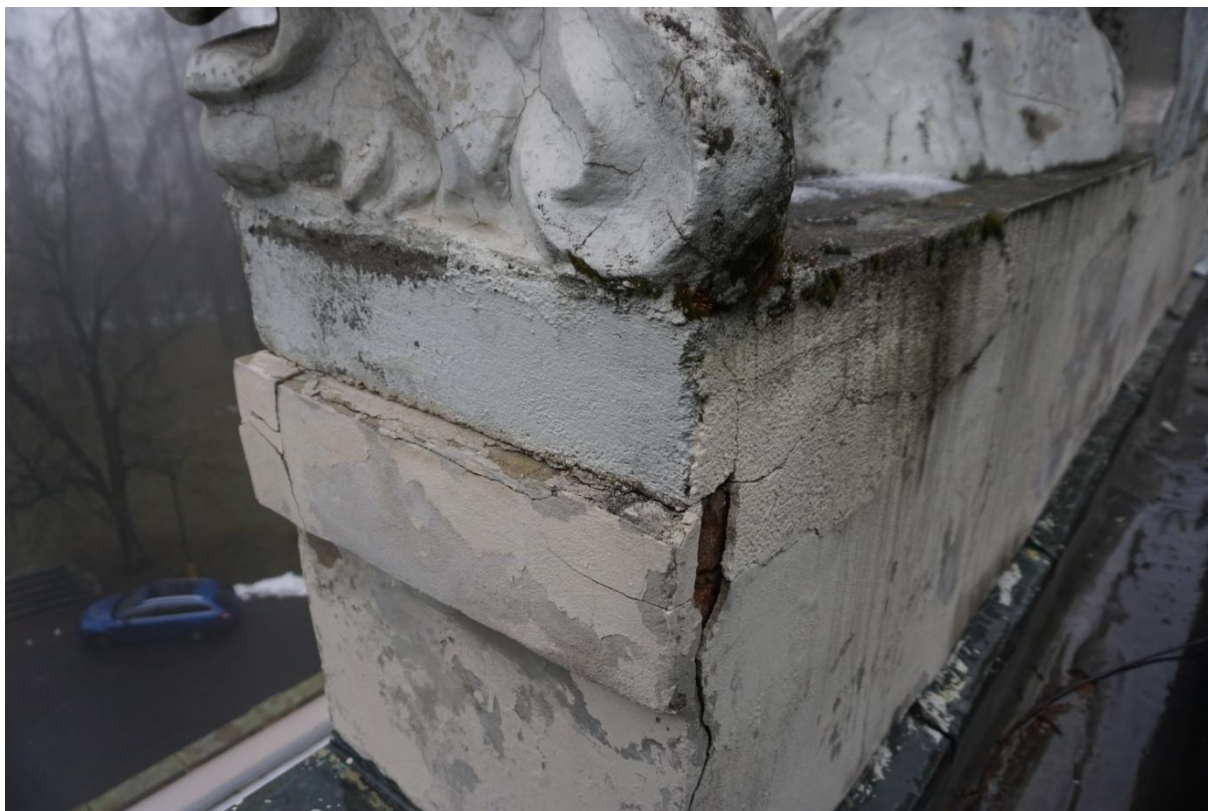
Západní fasáda (zahradní). Detail poškození štukové výzdoby.

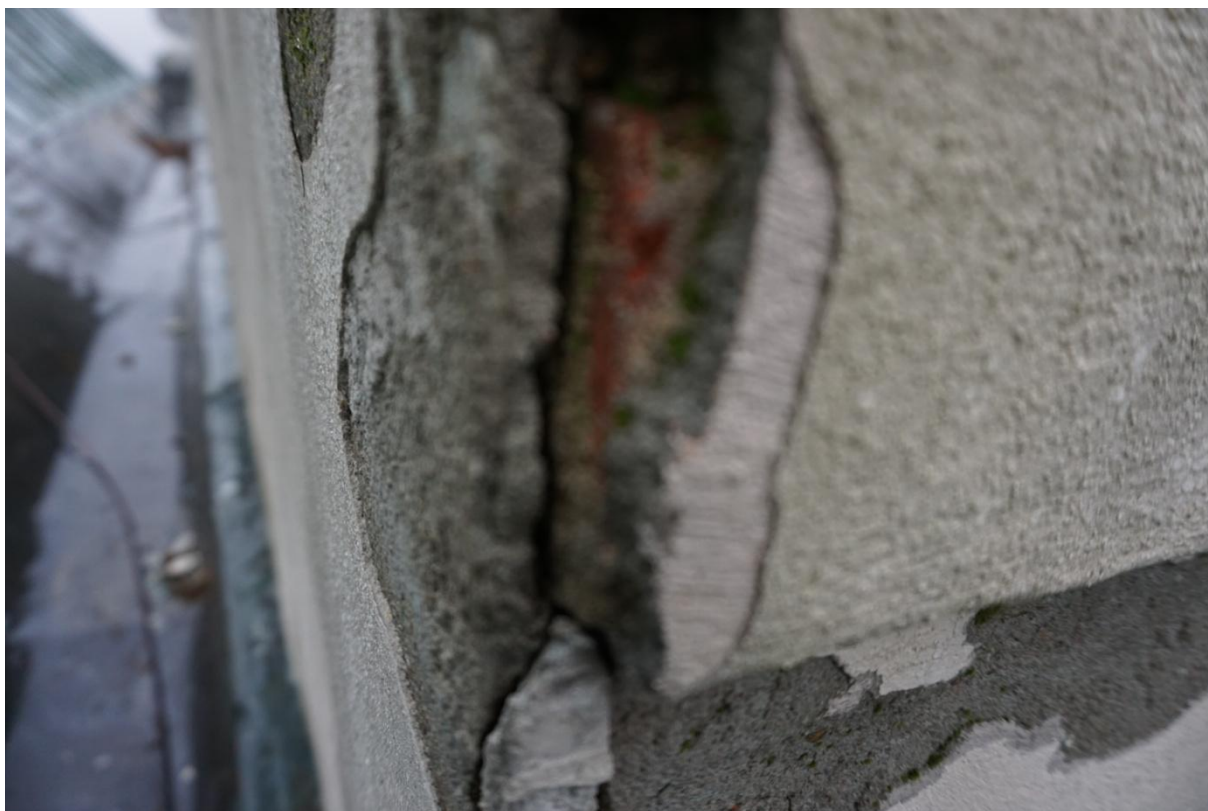
Západní fasáda (zahradní). Detail poškození štukové výzdoby.

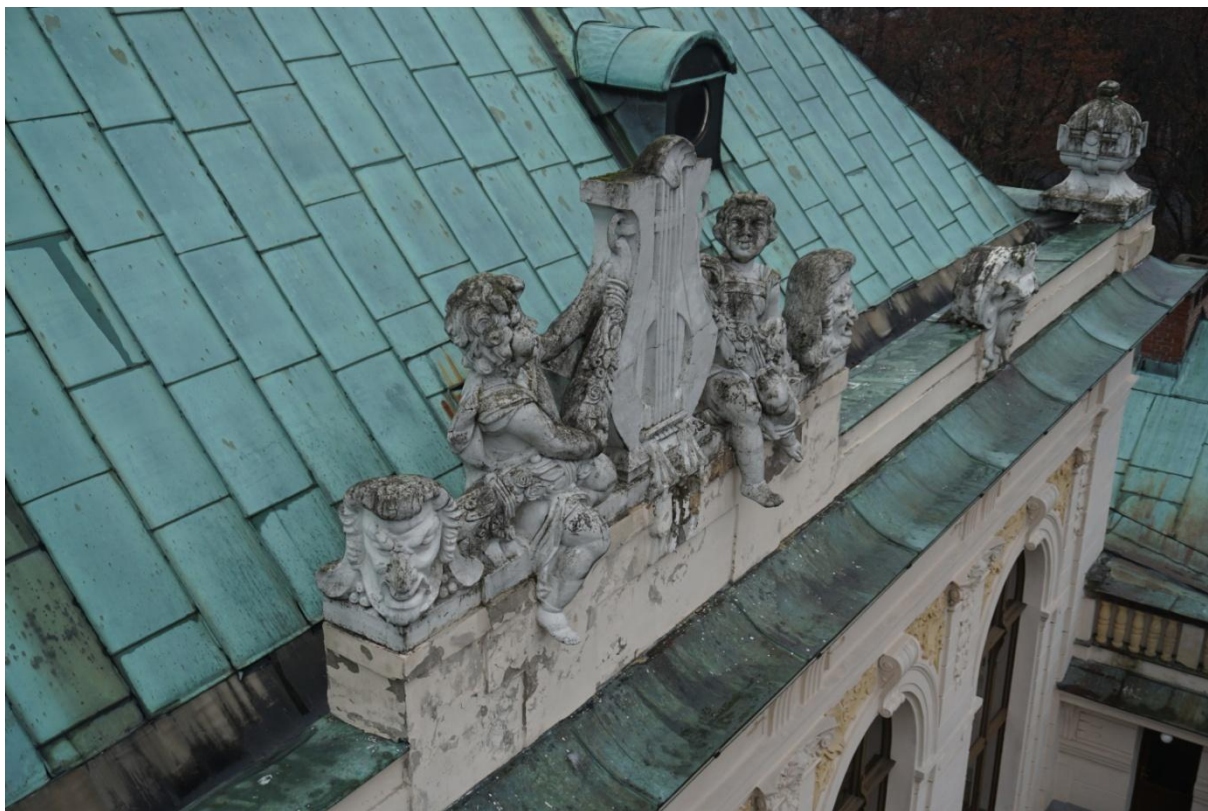
Západní fasáda (zahradní). Detail poškození štukové výzdoby. Cihlová konstrukce.

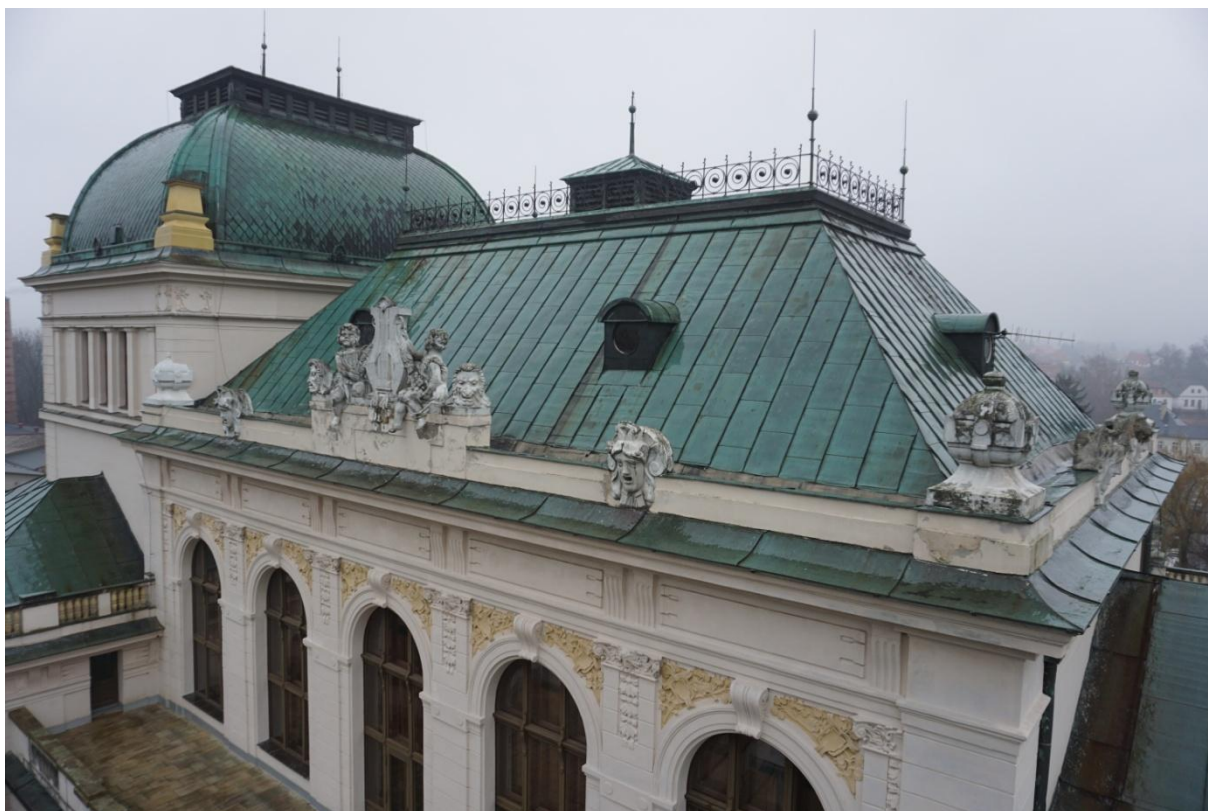
Západní fasáda (zahradní). Detail poškození štukové výzdoby.

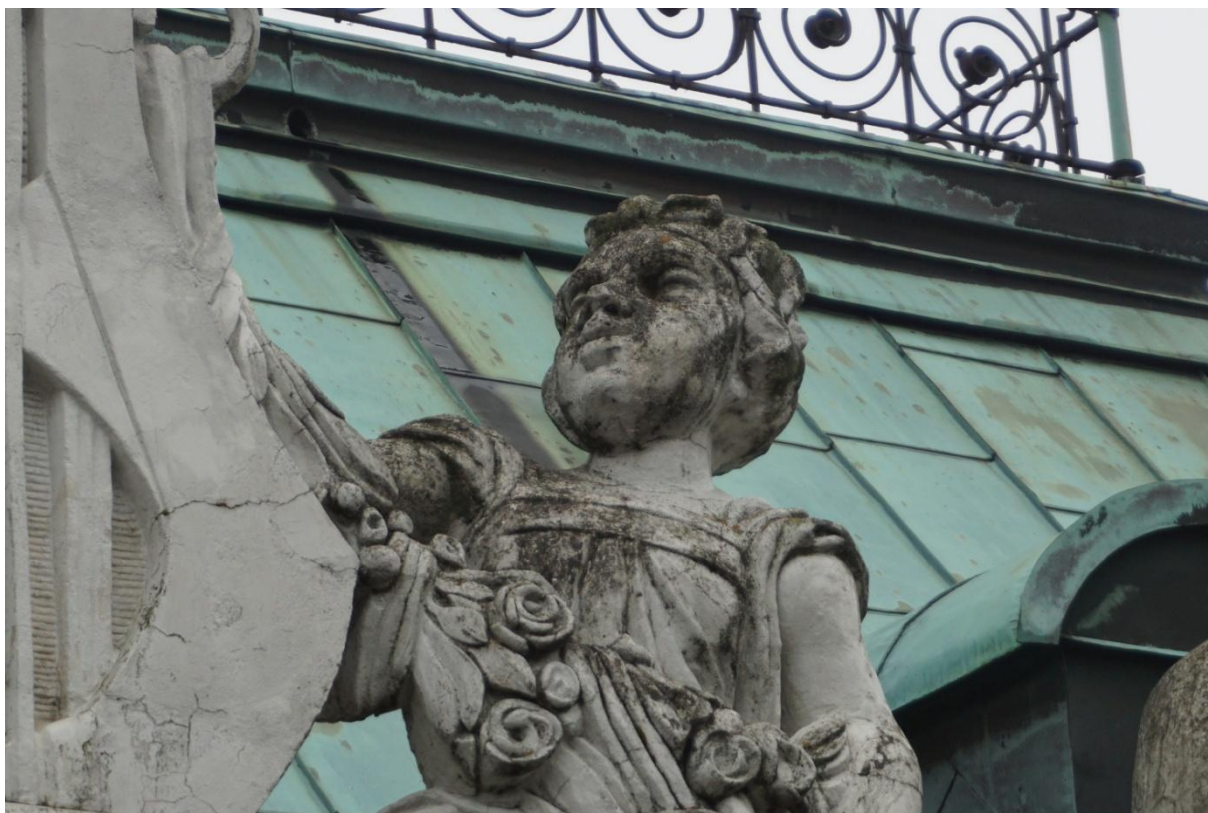
Západní fasáda (zahradní). Detail poškození štukové výzdoby.

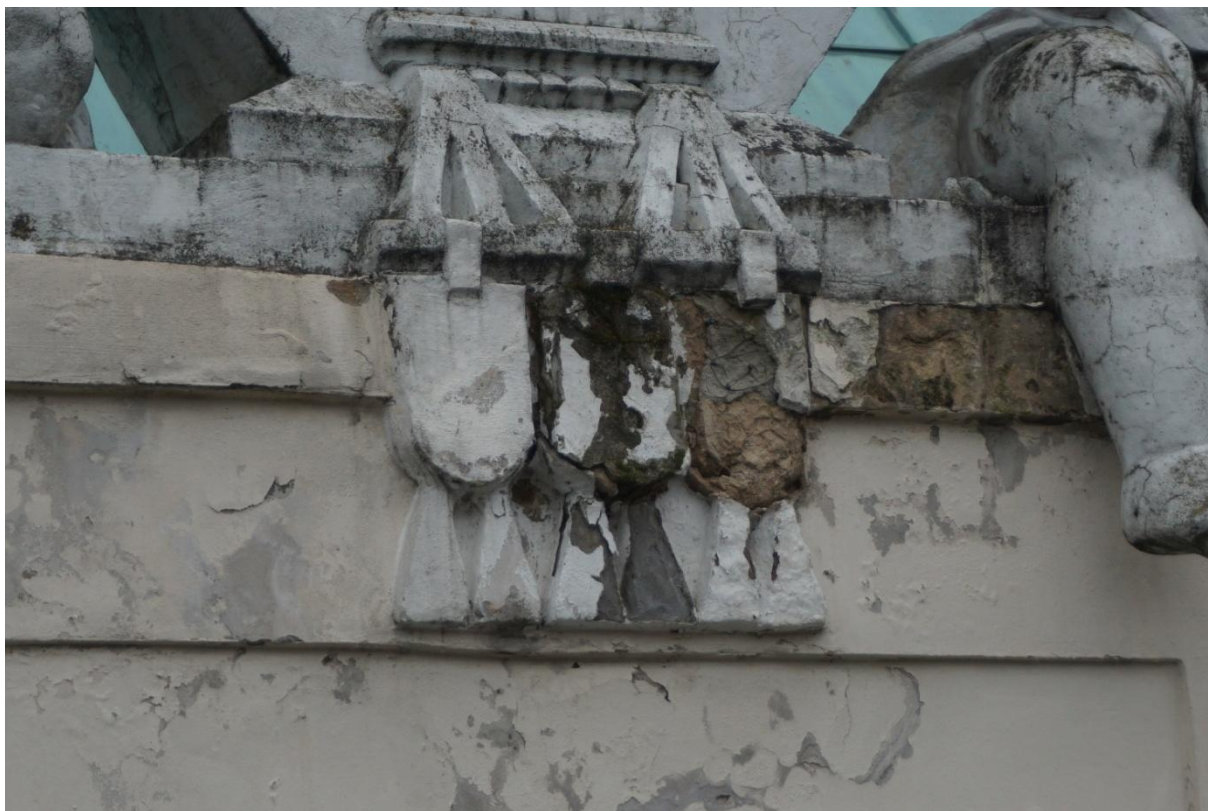
Západní fasáda (zahradní). Detail poškození štukové výzdoby.

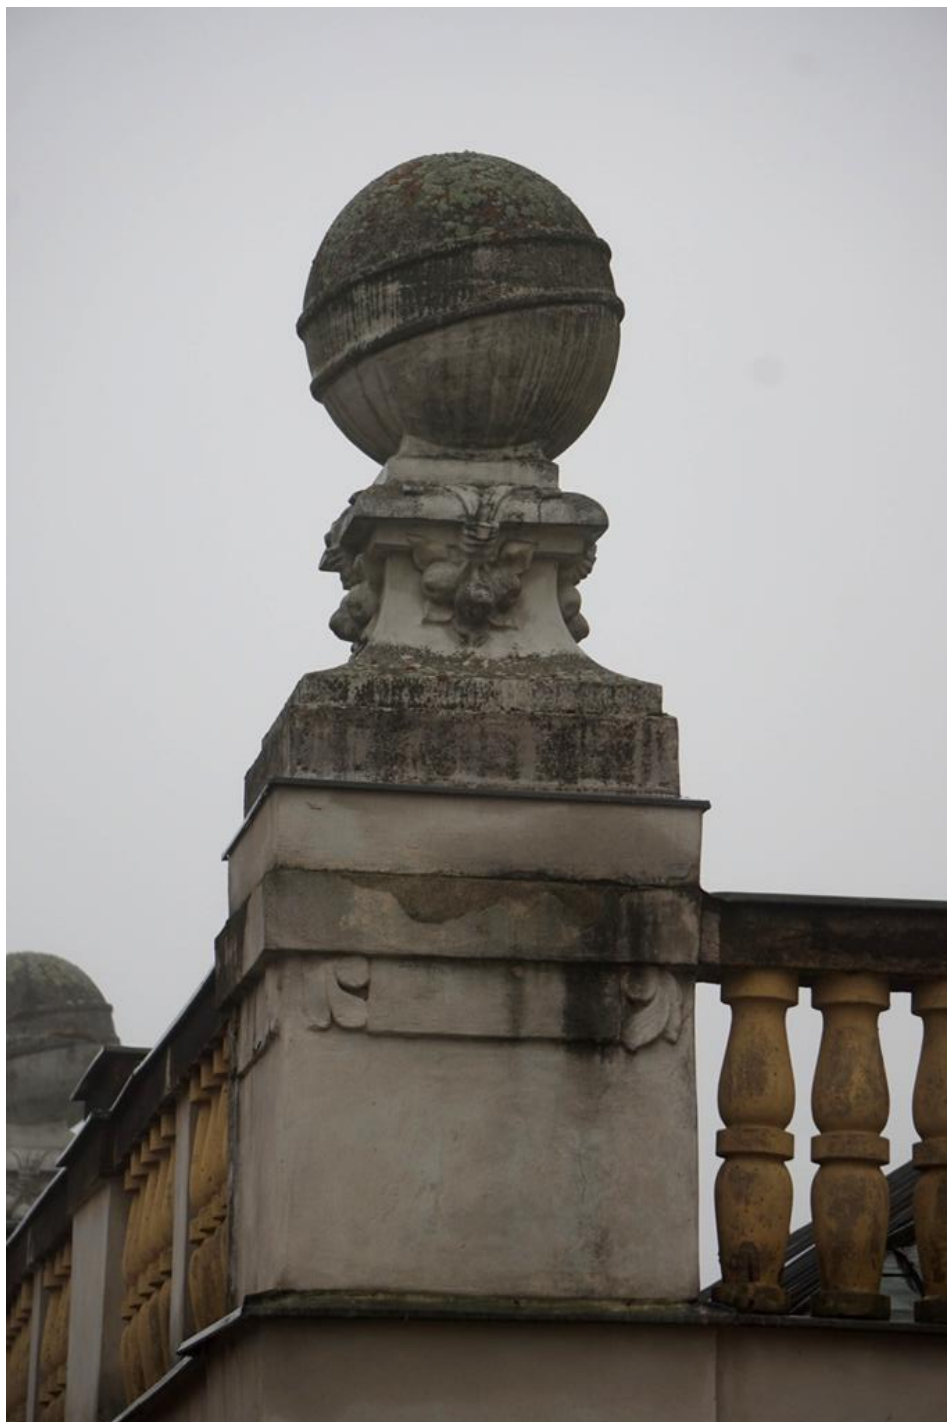
Západní fasáda (zahradní). Detail poškození štukové výzdoby. Havarijní stav.

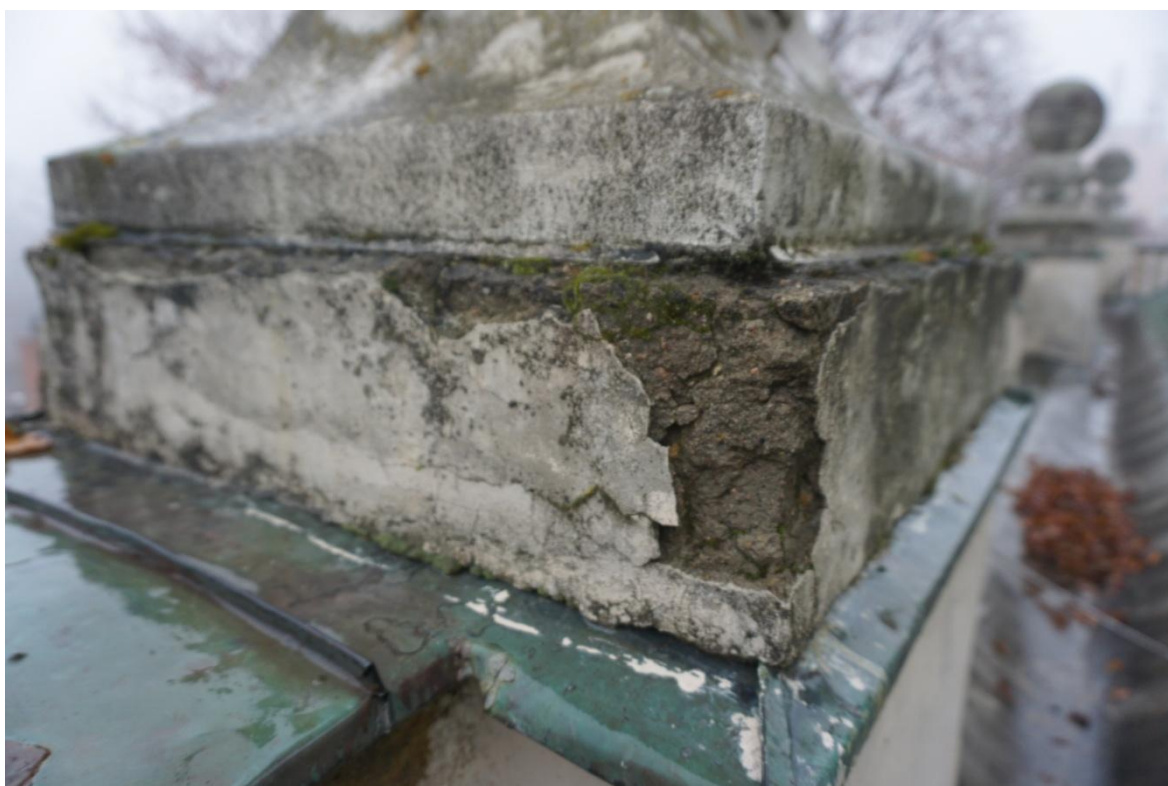
Provizorně opravené praskliny silikonovým tmelem. Biologické depozity ve spár.

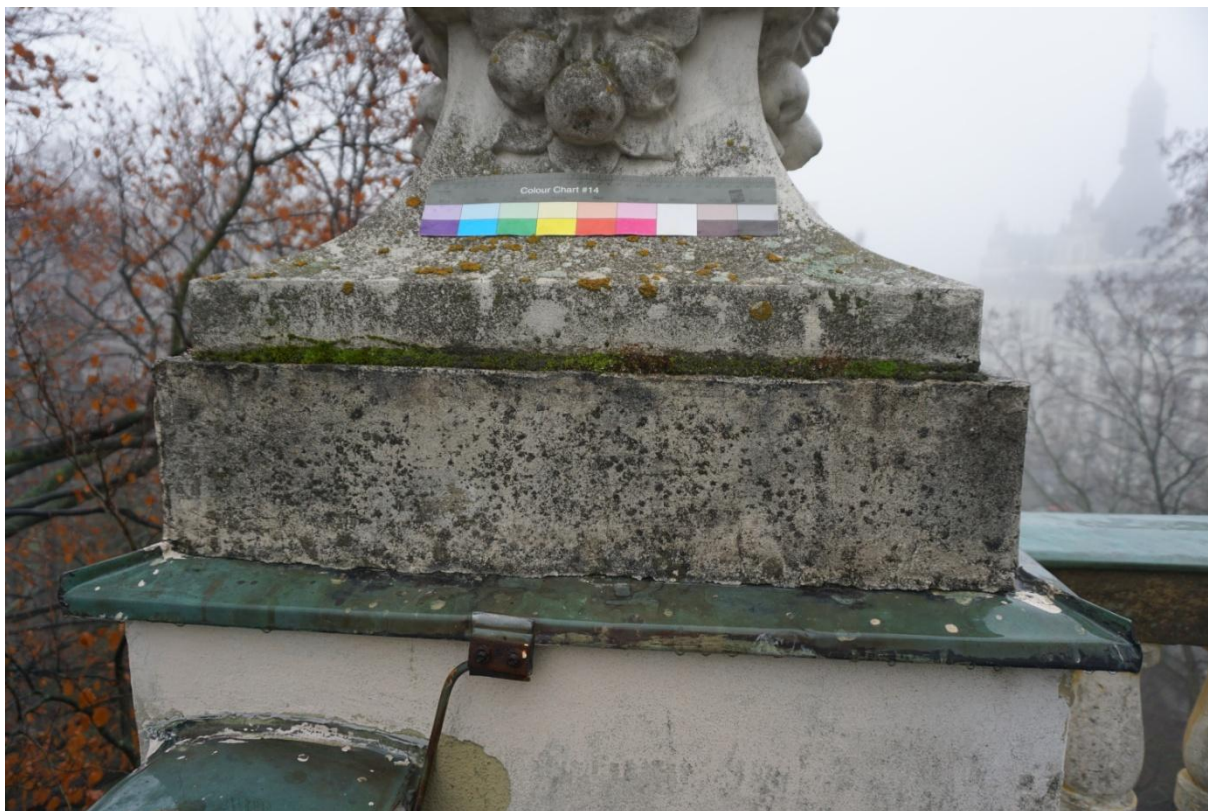
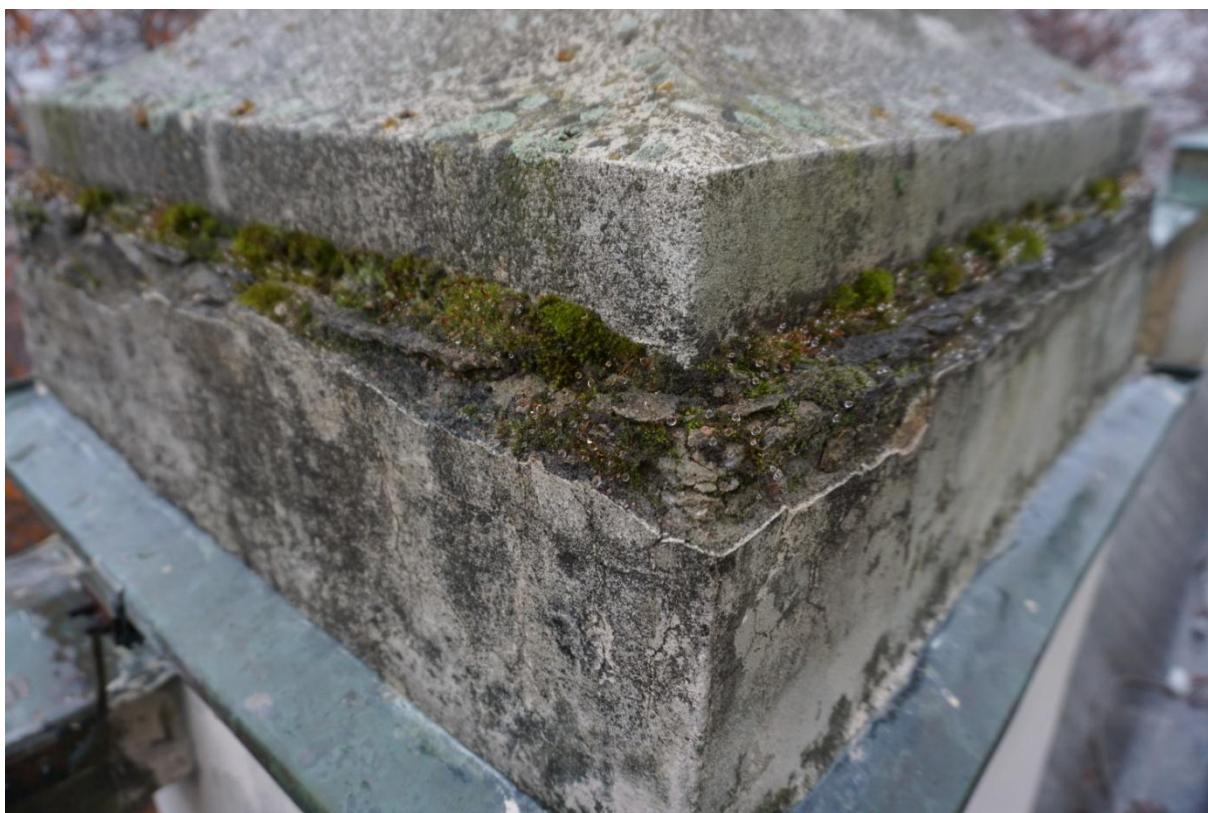
Kulovitě ukončené vázy. Lokálně na několika vazách havarijní stav. Prosakující voda vytéká prasklinami, vytváření sádrovcových výluhů, pod vazou poškozená izolace, hloubkově popraskaný sokl, měděné oplechování.

Doporučení: U všech kulovitých váz vrtat ve spodní části odvětrávací odtokový otvor!, aby nedošlo k poškození (viz fotodokumentace).

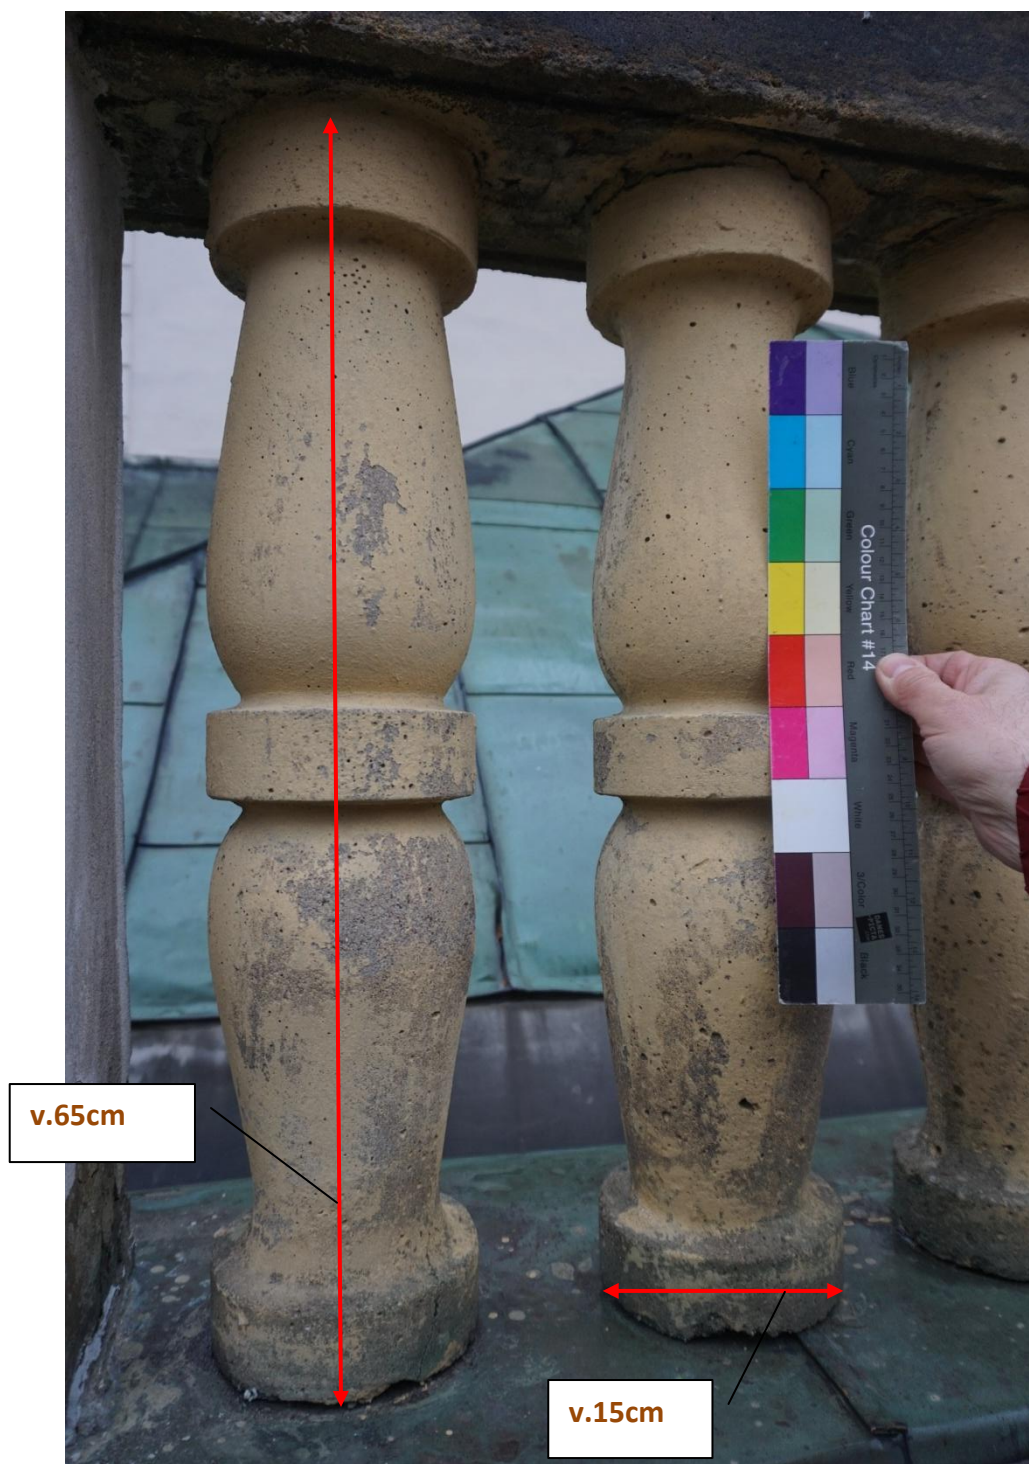
Betonová kuželka s barevným rejstříkem. Rozměry betonové kuželky š.15cm x v.65cm

Poškozený nátěr.

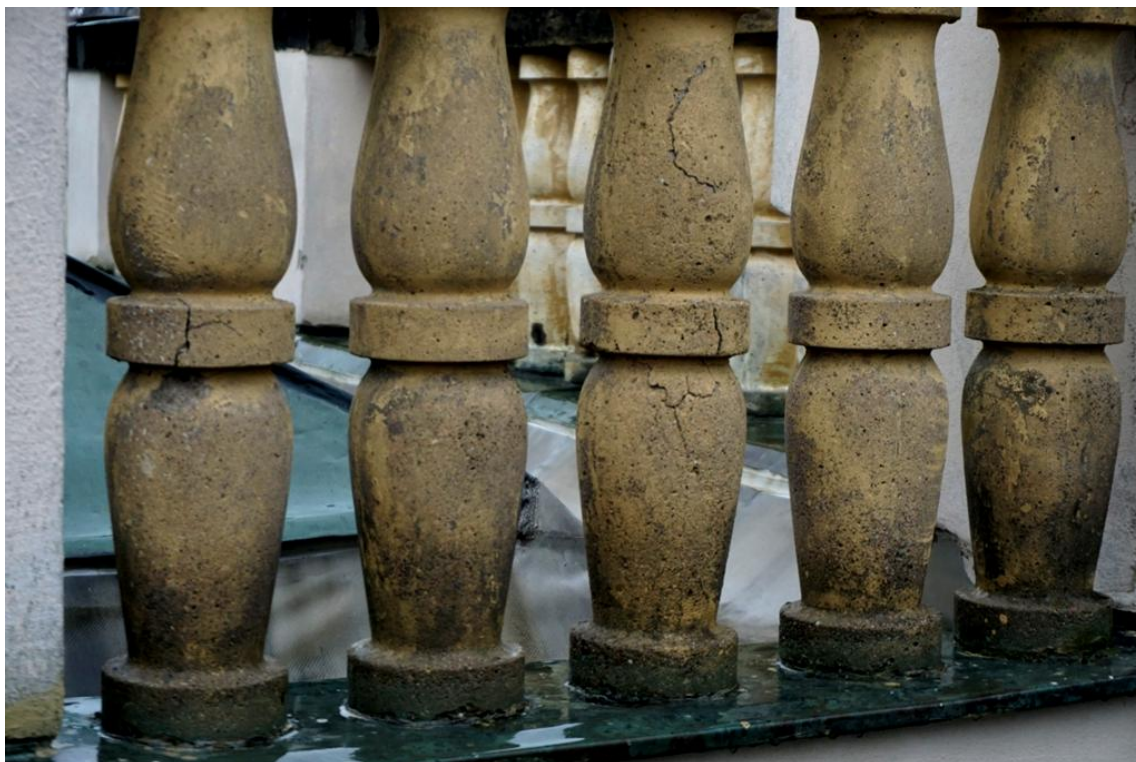
Téměř každá balustrádová kuželka je popraskaná vlivem koroze kovové armatury

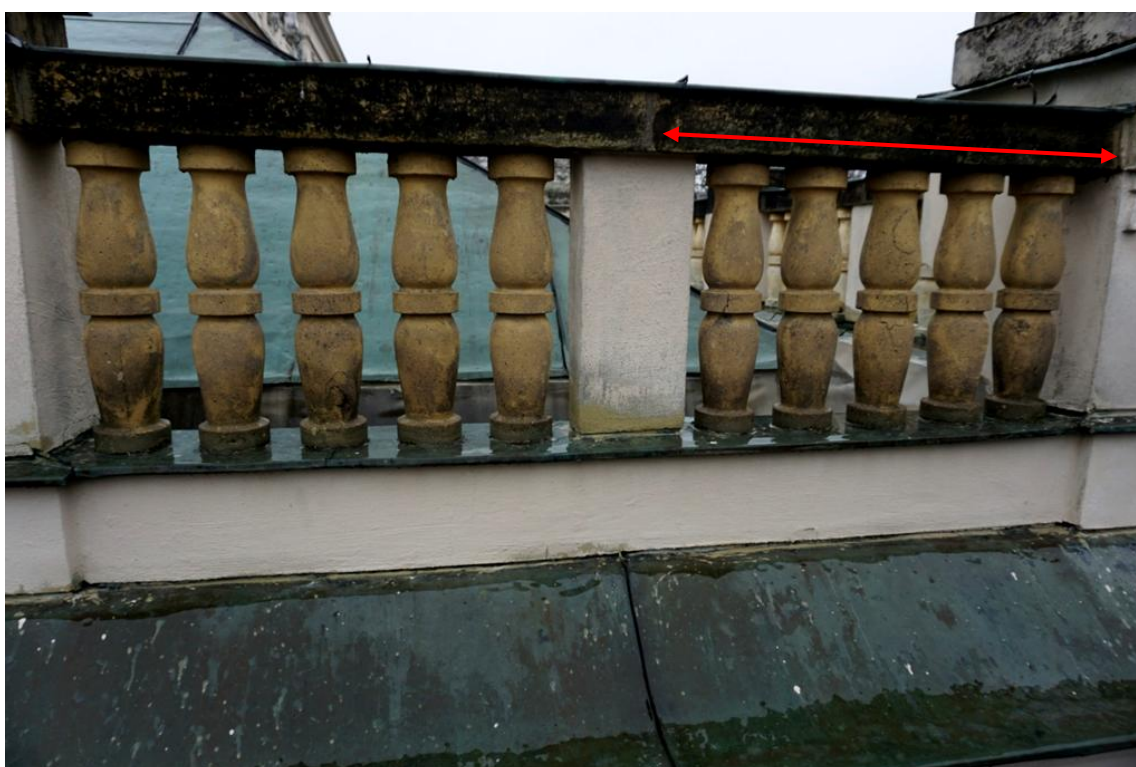
Pískovcový parapet balustrády, betonové kuželky s korodující kovovou armaturou. Délka pískovcového dílu: 129cm, výška pískovcového dílu: 12cm, šířka pískovcového dílu: 23cm

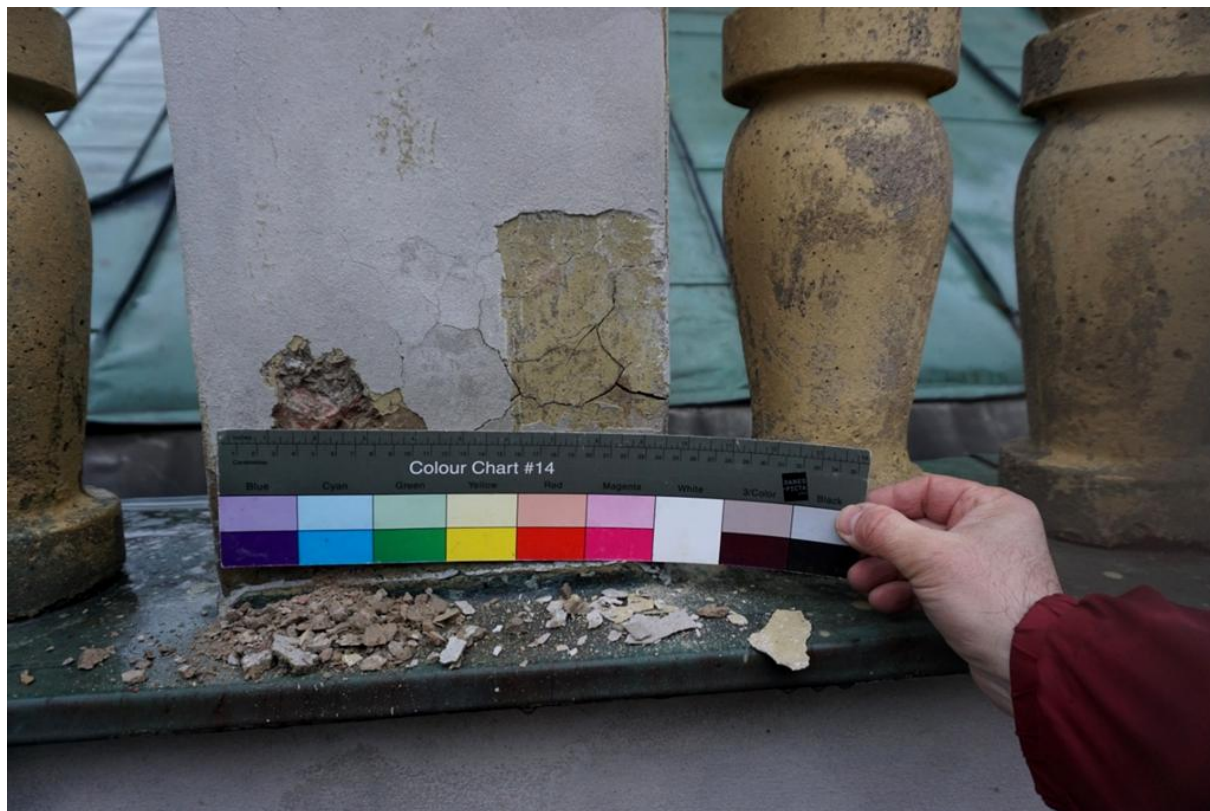
Stratigrafie barevných vrstev fasády – pilíř balustrády. Hlubkové poškození prasklinami.

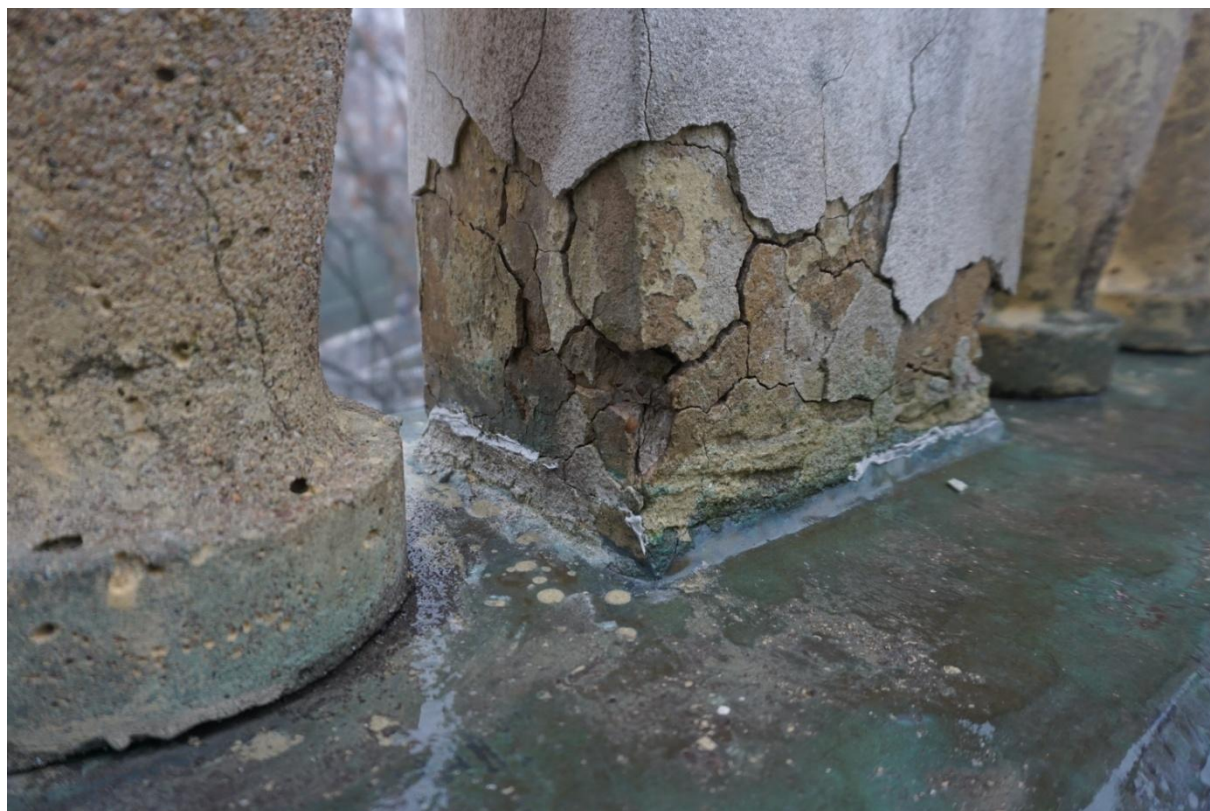
Pod vrstvou cementové malty rozpraskaná hmota pilíře balustrády!!!

Přezdění a odizolování pilířků balustrády. (havarijní stav)

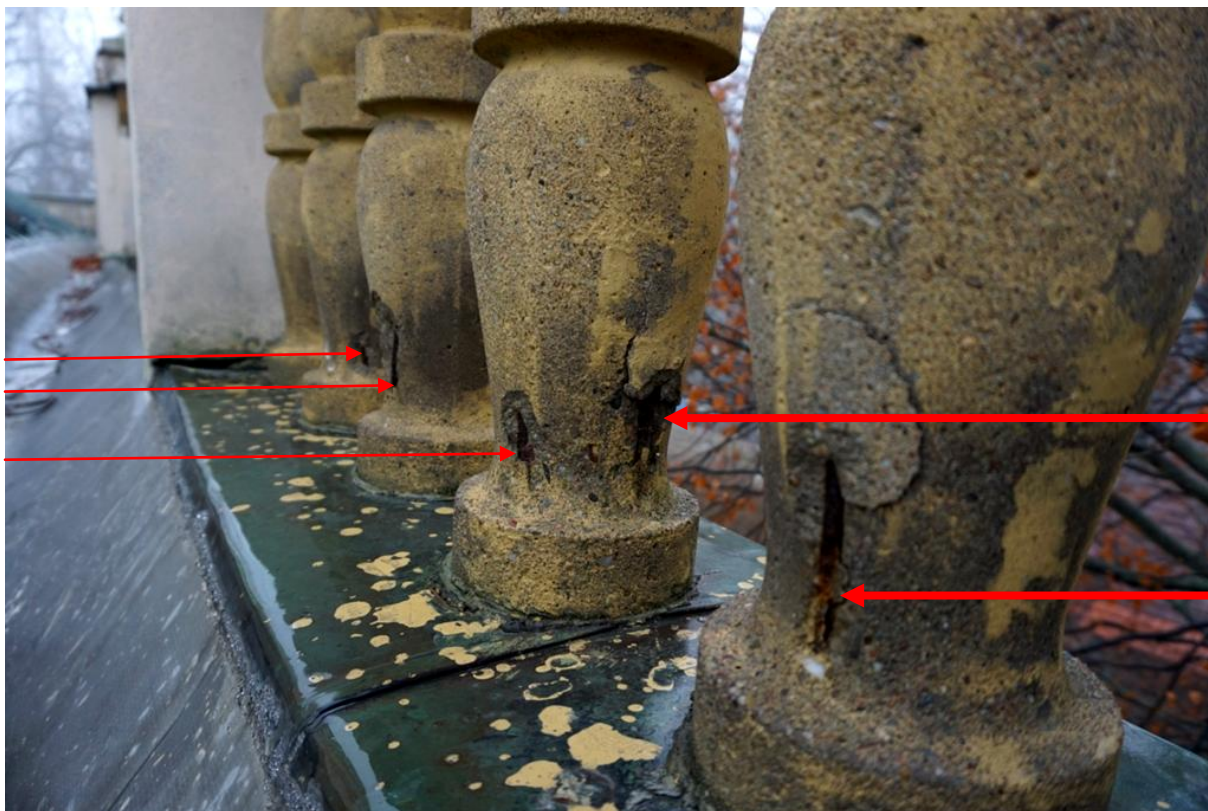
Pískovcový parapet balustrády, betonové kuželky s korodující kovovou armaturou. Téměř každá kuželka je poškozená korodující armaturou!!! Kolem odprýská vrstva betonu! Smytý nátěr! Rozměry betonové kuželky š.15cm x v.65cm

Nahrazení poškozených balustrádových kuželek, podstavců pod kulovitými vázami, nahrazení nejpoškozenějších váz. Nahrazení vrchní partie (nad parapetem) masek a tzv.„prázdných“ kartuší.
