SPOLEČNOST PRO REKONSTRUKCE PAMÁTEK		KRAJ	Pardubický	ČÍSLO PARÉ		
	ŠKROUPOVA 441/9		KATASTRÁLNÍ ÚZEMÍ	Litomyšl 685674			
	500 02 HRADEC KRÁLOVÉ		OBJEDNATEL	Město Litomyšl, Bratří Štastných 1000, 570 20 Litomyšl			
	mobil 775 777 810 e-mail: info@inreco.cz		AKCE			STUPEŇ	DPS
AUTOR		ING. PETR ROHLÍČEK	OPRAVA KROVU A STROPU NAD HLEDIŠTĚM (ČÁST B) SMETANOVA DOMU, KOMENSKÉHO 402 V LITOMYŠLI			FORMÁT	47 x A4
VED. PROJ.						MĚŘ.	
ZOD. PROJ.		ING. JAN ČERNÝ				DATUM	07/2023
KONTROLA		ING. PETR ROHLÍČEK				PROF.	VÝK.Č.
SPOLUPRÁCE			VÝKRES			D.1.1.	1
			TECHNICKÁ ZPRÁVA

TECHNICKÁ ZPRÁVA

Oprava krovu a stropu nad hledištěm (část "B") Smetanova domu v Litomyšli

D.1.1.1. Technická zpráva - příloha: Situace ZOV, M: 1:500
Vypracoval : Ing. Petr Rohlíček, Ing. Jan Černý, INRECO, s.r.o. * 07/2023

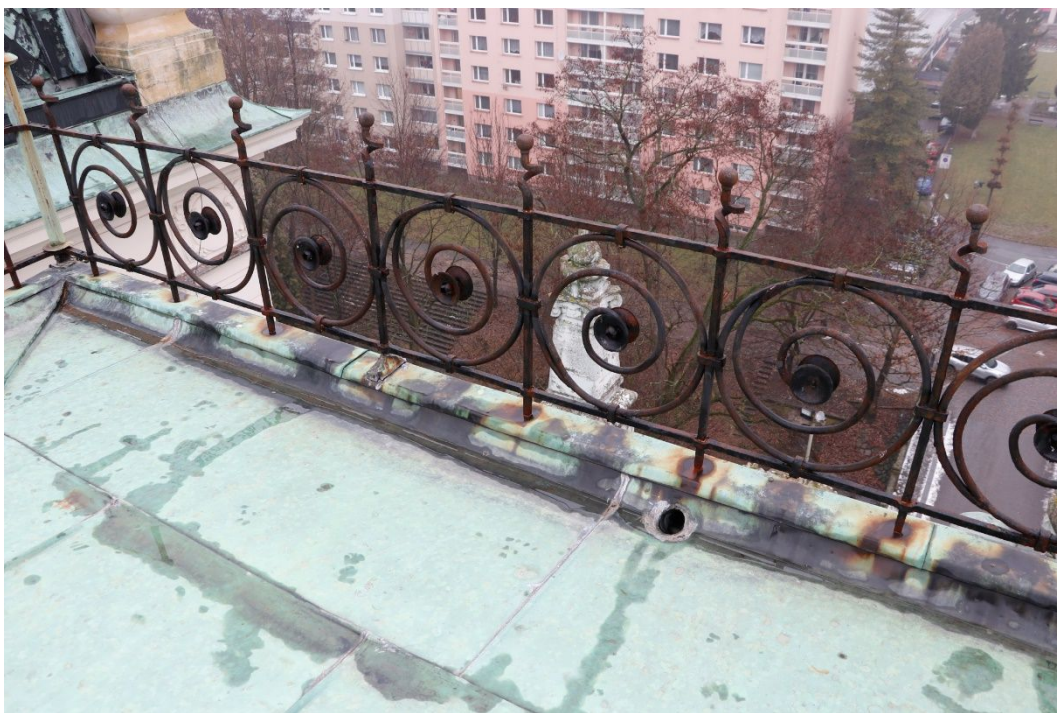
- Výrazně levotočivé, nebo dřevo s jinými zjevnými vadami, bránícími jeho využití ke stavebním konstrukcím, je třeba vyřadit.
- V návrhu je na základě doporučení posudku zahrnutá rezerva na možná skrytá poškození, která mohla zůstat při průzkumu nezjištěna (vyskytuje se např. lokální napadení krokvi ze strany střešní krytiny trámovkou, která působí skrytě především uvnitř průřezu, napadení části trámů zazděné do obvodového zdiva, větší než průzkumem zjištěný rozsah poškození trámu hnilobou pokračující skrytě vnitřní částí průřezu, apod.), a rezerva na případnou opravu poškozených částí krovu v horních nepřístupných partiích, především u horní části téměř ploché střechy, kde po okraji dochází k zatékání dešťové vody.

10. Detailní pohled na stávající problematické odvodnění horní části střechy nad hlavním sálem, zajištěné pomocí mělkého žlabu a malého otvoru skrz zvýšený okraj střechy.

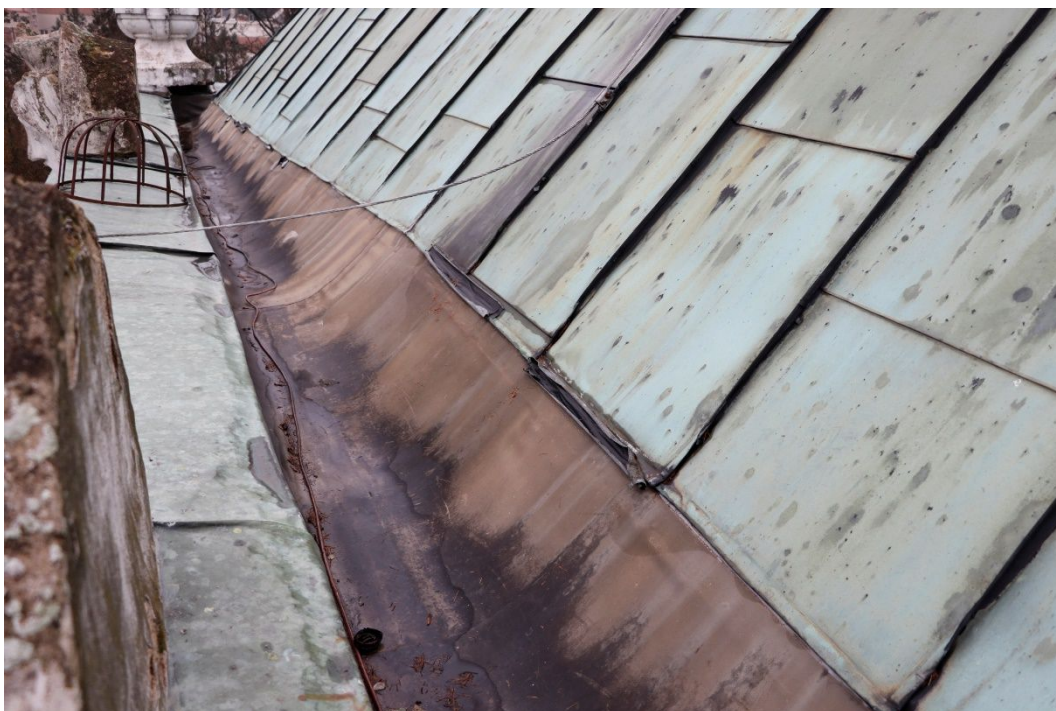
- Problematické zaatikové žlaby byly opraveny před asi 20 až 30 lety s použitím střešní PVC fólie. Žlaby jsou opět poškozené a netěsné a vyžadují generální opravu. Stávající konstrukční řešení střechy s dlouhými úseky zaatikových žlabů není vhodné do klimatické oblasti Česka a způsobuje problémy s dlouhodobým zatékáním na mnoha místech krovu v oblasti za atikami.

12. Detailní pohled na stávající řešení odvodnění zaatíkového žlabu pomocí dodatečně vložené fólie PVC upevněné do drážky střešní krytiny z měděného tabulového plechu.

- Odstranit stávající fólii PVC a podkladní bednění ze zaatikových žlabů v rozsahu střechy nad hlavním sálem.
- Snést stávající střešní krytinu z měděného tabulového plechu a podkladní asfaltovou lepenku v rozsahu střechy nad hlavním sálem. **Po snesení střešní krytiny důsledně chránit vhodným způsobem stavbu proti zatečení během deště provizorním zastřešením! Na pohledu hlavního sálu se nachází bohatá štuková a malířská výzdoba, která nesmí být poškozena!**

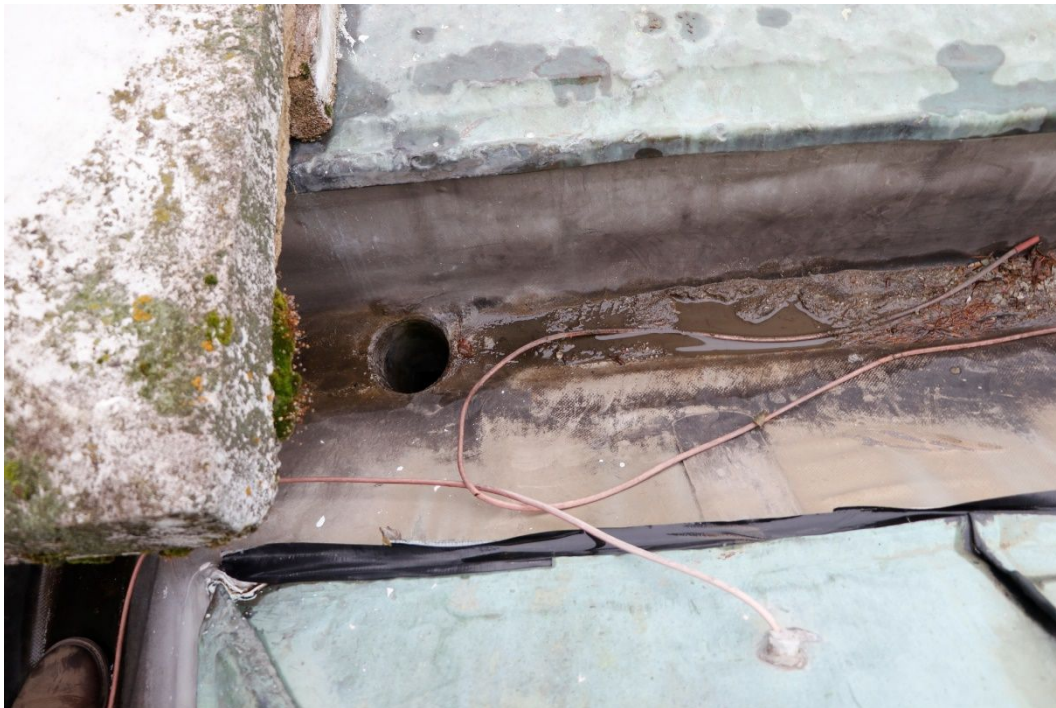
13. Detailní pohled na stávající odvodnění zaatikového žlabu na střeše nad hlavním sálem a topný kabel umístěný do žlabu během poslední opravy.

- Bourací práce z důvodu umožnění výstavby lešení – viz kapitola Lešení.
- V rozsahu střechy nad hlavním sálem demontovat svody bleskosvodu a elektrický ohřev zaatikových žlabů, další podrobnosti viz část Silnoproudá elektrotechnika včetně vnější ochrany před bleskem.
- Bourací práce vyvolané zásahem do prvků navržených k restaurování (týká se kovaného ozdobného zábradlí po obvodu horní části střechy) – viz Restaurátorská dokumentace v Dokladové části.
- Otlouct omítky nesoudržné s podkladem nebo jinak poškozené z líce zdiva atik a vyškrábat spáry do hloubky min. 30 mm – předpoklad výměny 50 % ploch stávajících omítek.
- Demontovat stávající klempířské výrobky z měděného plechu v rozsahu střechy nad hlavním sálem.

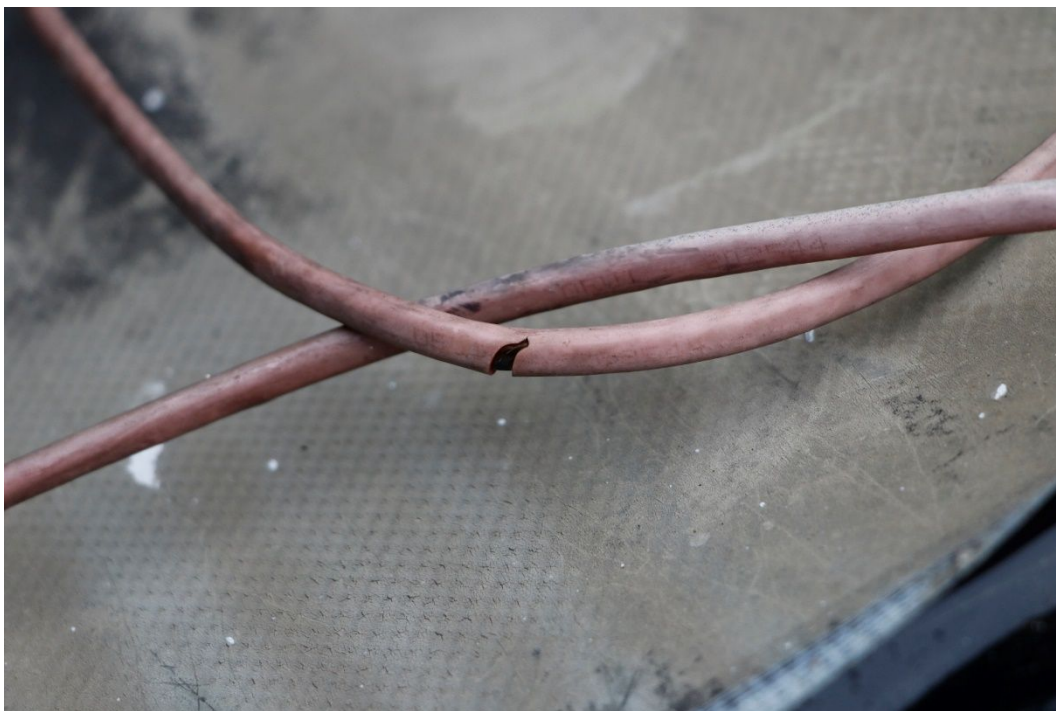
14. Detailní pohled na poškození stávajícího topného kabelu v zaatikovém žlabu u střechy nad hlavním sálem.

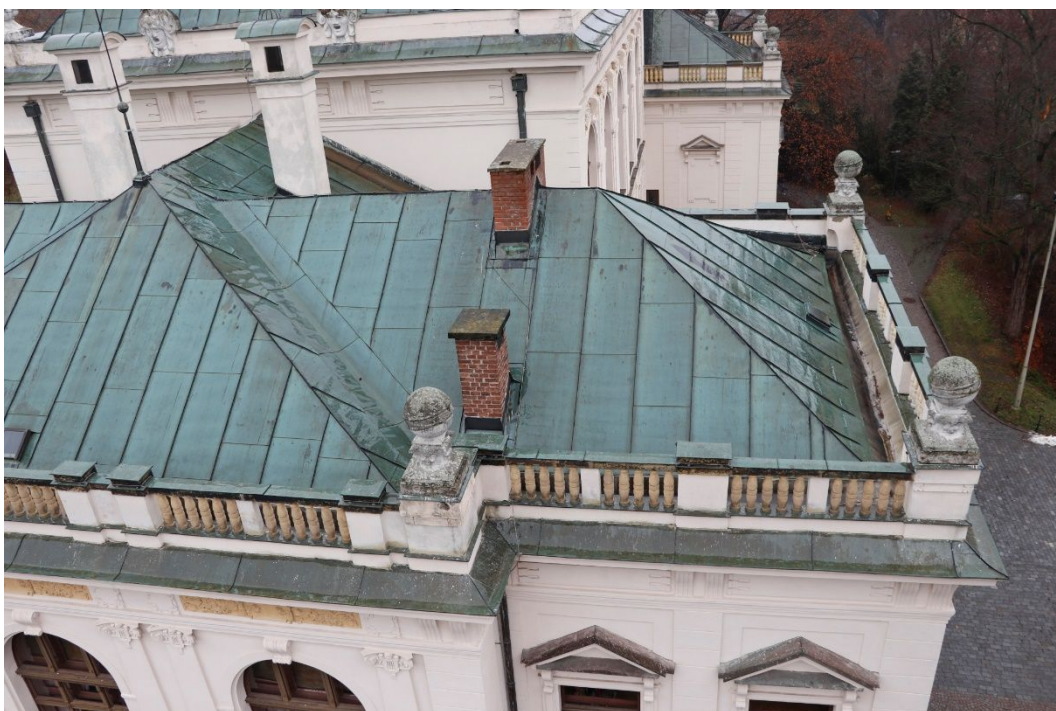
16. Celkový pohled z vysokozdvížené mobilní plošiny na střechu nad JV křídlem budovy – centrální a východní část – s obvodovou zdí hlavního sálu, do které budou kotveny konzoly pro založení části lešení.

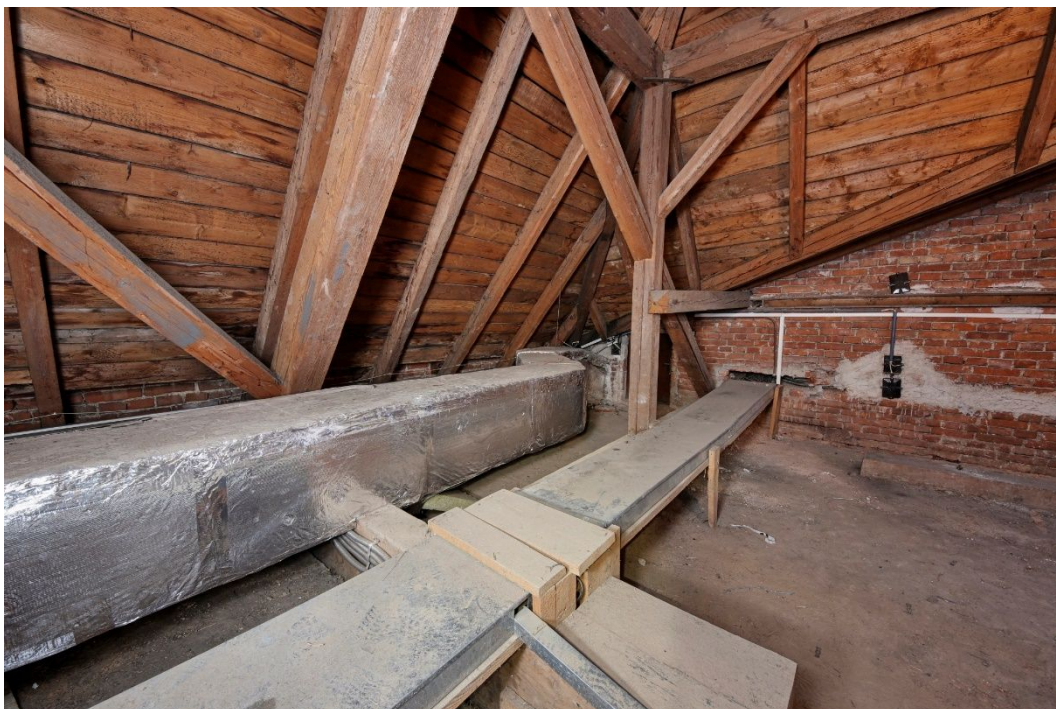
17. Pohled na západní větev kabelové trasy pro osvětlení a ozvučení jeviště a na doplňkové odvětrání hlavního sálu vyústěné do západního nároží na půdě nad hlavním sálem.

- Pod montážním otvorem spolehlivě chránit proti poškození plechový profil s kabeláží pro osvětlení a ozvučení jeviště a potrubí pro pomocné odvětrání hlavního sálu, např. pomocí obednění z desek OSB a zakrytím prachotěsnou fólií.

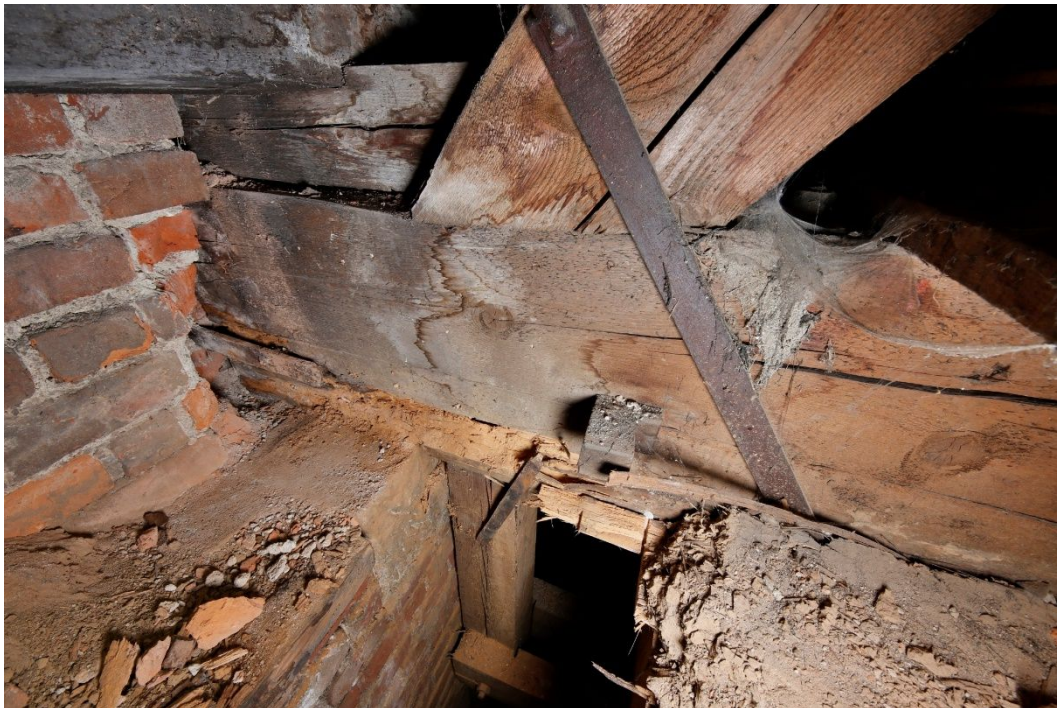
- Krov nad hlavním sálem je konstruován na velký rozpon a má na SV straně silně poškozené koncové části tří ze čtyř značně zatížených plných vazeb. S krovem je navíc svázána konstrukce stropního podhledu, štukátérsky i malířsky bohatě dekorovaného, jehož tíhu přenáší do obvodového zdiva. **Při te-
sařské opravě poškozených plných vazeb krovu proto nesmí dojít k de-
formaci konstrukce, aby nedošlo k poruchám na stropním podhledu, je-
hož restaurování by bylo nákladné.**

21. Detailní pohled na zhlaví č. 44 (vyznačeno na výkrese Půdorys krovu) u plné vazby krovu, silně poškozené celulósovorní houbou a červotočem.

- Poškozené trámy v rozsahu uvedeném ve výkresové části a podle výsledku doplňkového průzkumu vyměnit za nové z měkkého jehličnatého dřeva.
- Požadované parametry pro nové dřevo:

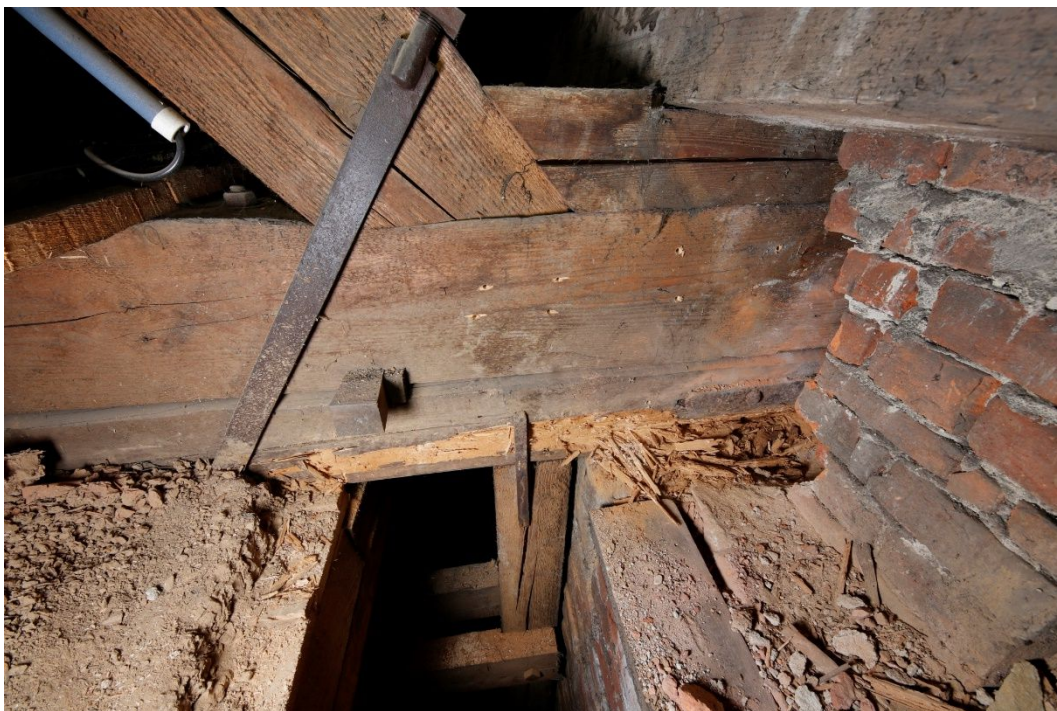
22. Detailní pohled na zhlaví č. 48 (vyznačeno na výkrese Půdorys krovu) u plné vazby krovu, silně poškozené celulósovorní houbou a červotočem.

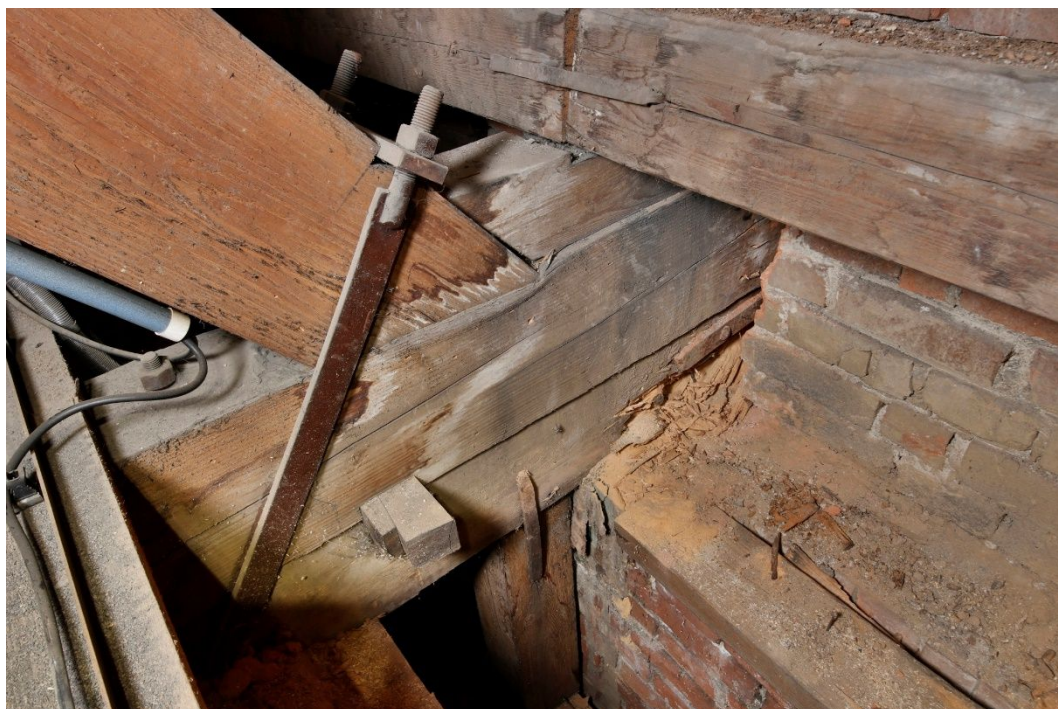
23. Detailní pohled na zhlaví č. 52 (vyznačeno na výkrese Půdorys krovu) u plné vazby krovu poškozené červotočem. Pod zhlavím vazného trámu dochází k drčení a odpadávání povrchové vrstvy podkladního pískovcového kvádru do hloubky cca 4 cm.

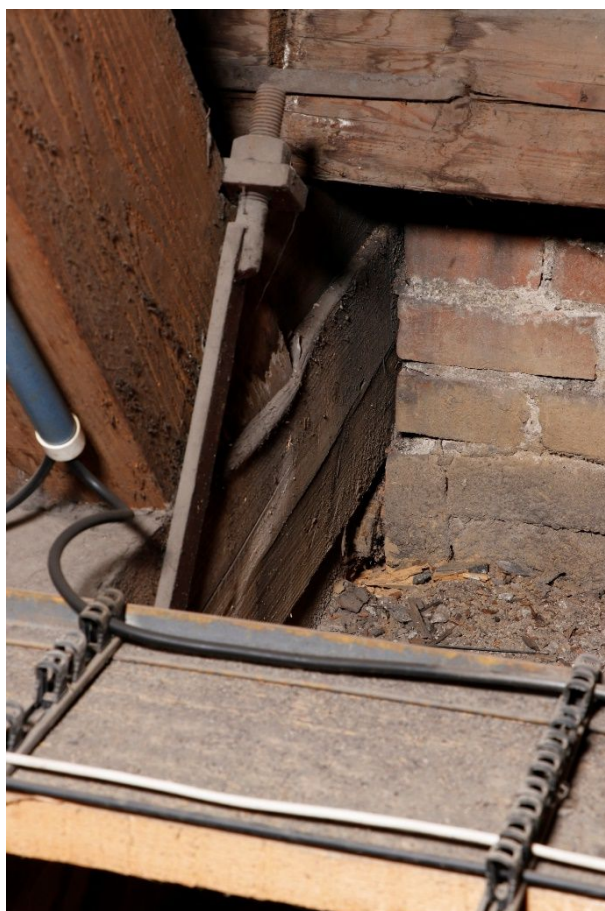
24. Detailní pohled na zhlaví č. 52 (vyznačeno na výkrese Půdorys krovu) značně přetížené plné vazby krovu, poškozené červotočem. Pod čelem věšadlové vzpěry dochází vlivem soustředěného zatížení k deformaci zdravé dřevní hmoty horní části profilu vazného trámu a zaboření čela vzpěry do hloubky trámu cca 1 cm.

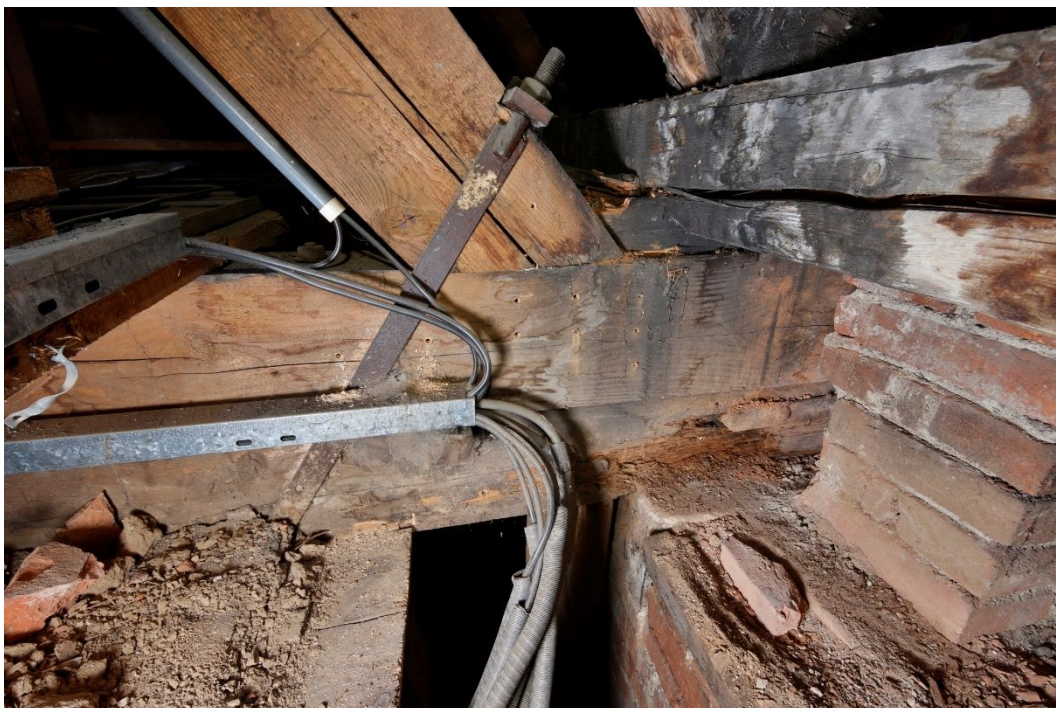
25. Detailní pohled na zhlaví č. 56 (vyznačeno na výkrese Půdorys krovu) u plné vazby krovu velmi silně poškozené celulózovorní houbou a červotočem. Spodní část zhlaví je vlivem destrukce dřevní hmoty zabořená do podkladního kvádru do hloubky cca 5 cm. Stav této vazby je možné pokládat za havarijní.

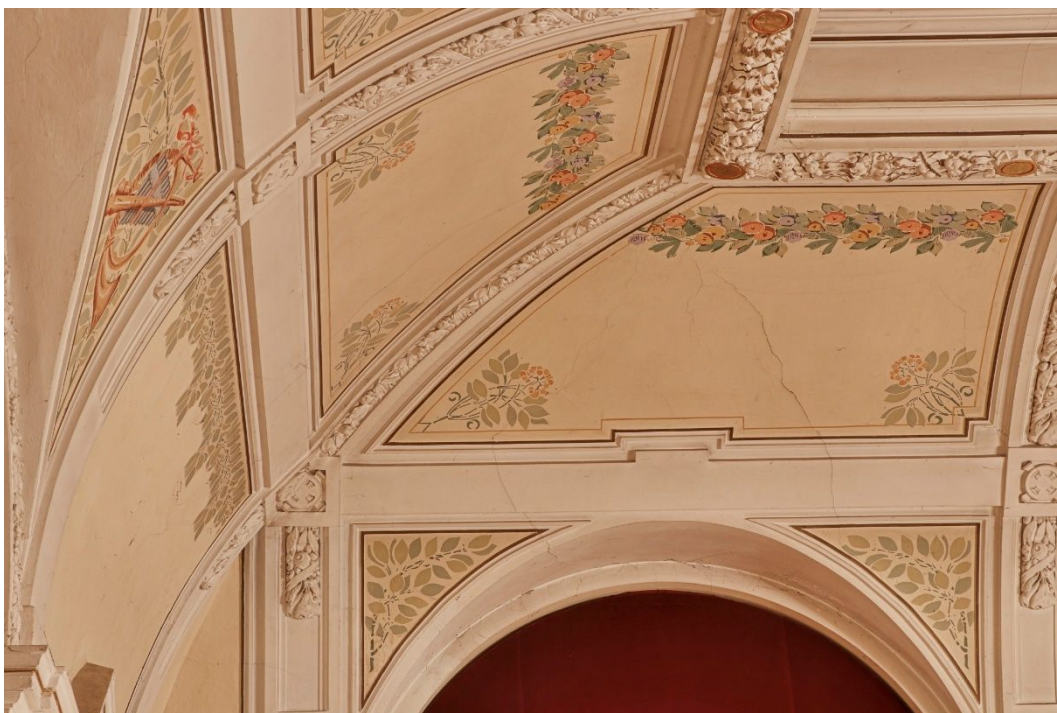
34. Detailní pohled na trhliny v omítkách na podhledu u východního nároží hlavního sálu.

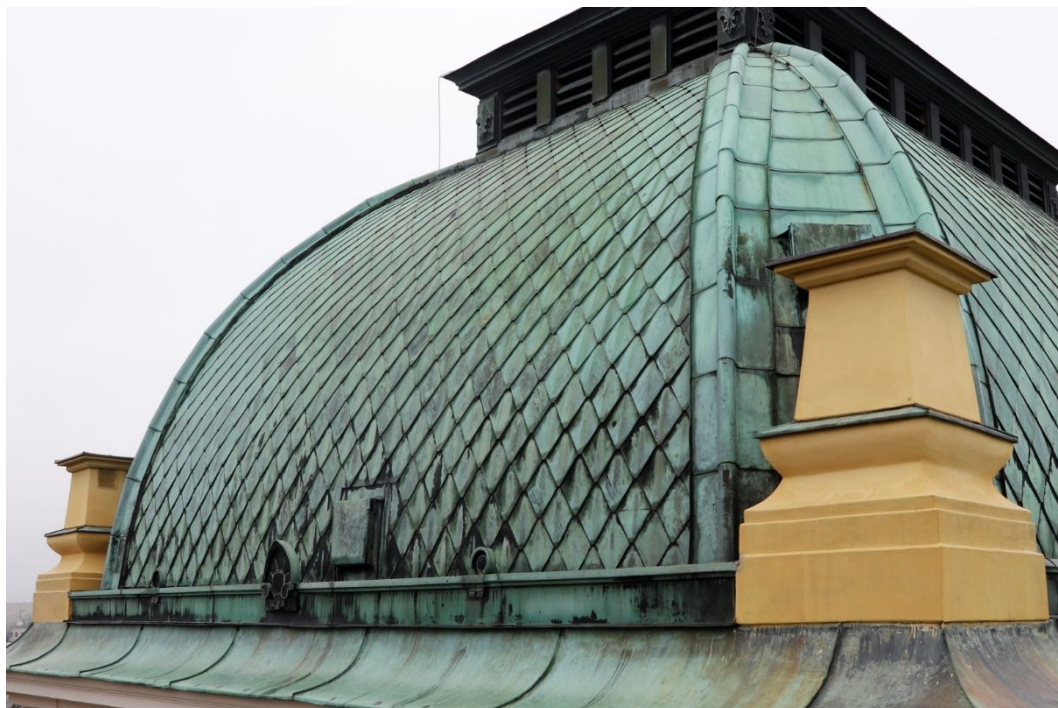
35. Celkový pohled na oplechování nároží na střeše nad jevištěm – vzor pro oplechování nároží na střeše nad hlavním sálem (hledištěm).

- Je navržena výměna stávajícího oplechování atiky nad hlavním sálem z měděného plechu tl. 0,55 mm.
- Makovice a krytky hrotnic na nároží střechy demontovat a po doplňkovém průzkumu rozhodnout o jejich opravě nebo nahrazení kopií – v rámci projektové dokumentace předpokládáme jejich zhoršený technický stav a nutnost nahrazení kopií z měděného plechu tl. 0,55 mm. Poznámka: ***Hrotnice na nároží střechy bezprostředně souvisí s ozdobným zábradlím, práce na demontáži, obnově a instalaci musí probíhat v koordinaci s restaurátorem kovů.***

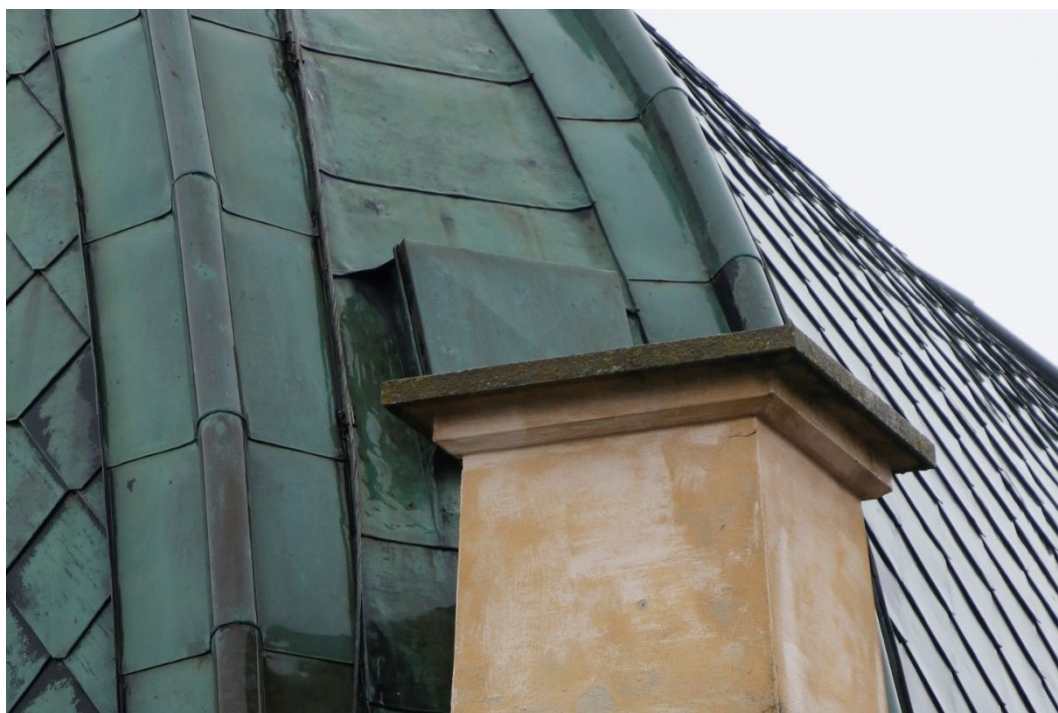
36. Detailní pohled na oplechování nároží na střeše nad jevištěm – vzor pro oplechování nároží na střeše nad hlavním sálem (hledištěm).
