DEKPROJEKT s.r.o.
Zakázka číslo: 2022-019474-VDa

Odborný posudek

Poruchy pojižděné hydroizolační stěrky na střeše garáží v Litomyšli

Městské vily v Litomyšli (SO 05 - Garáže)
Z. Kopala
570 01 Litomyšl

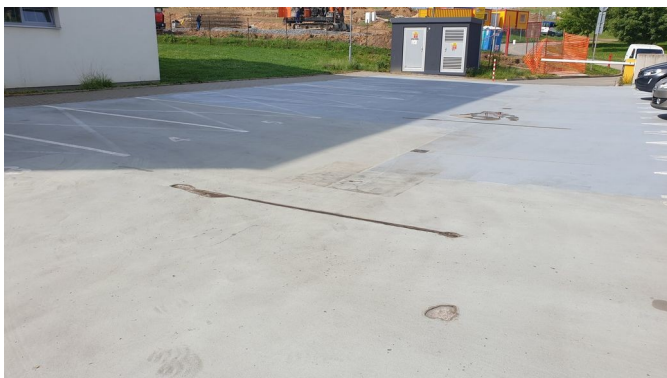
foto /3/ Pohled na poškozené souvrství

Na foto /3/ je vidět poškozené hydroizolační souvrství. Jsou zde patrná dlouhá úzká poškození v místě vrcholu spádové vrstvy. A dále pak lokální odlupování celého souvrství v ploše. V místech vrcholů spádové vrstvy se přímo pod horním nátěrem vyskytuje pomocný ocelový profil, který byl použit nejspíše pro vytvoření spádové vrstvy. Nátěr se v tomto místě odlupuje a je patrná koroze (viz foto /4/). V těchto místech je tedy souvrství oslabeno. Tloušťka hydroizolačního souvrství je cca 10 mm, v místě nad ocelovým profilem se nachází pouze horní vrstva (cca 1 – 2 mm).

Poruchy hydroizolačního souvrství souvisí jednak s nadměrnými deformacemi nosné konstrukce, která je značně potrháná a hydroizolační souvrství není schopné tyto trhliny překlenout. Dále dochází k poruchám v místě vrcholů spádové vrstvy, kde se nachází ocelový profil, nad kterým není hydroizolační souvrství v celé své tloušťce, ale pouze jeho horní vrstva.

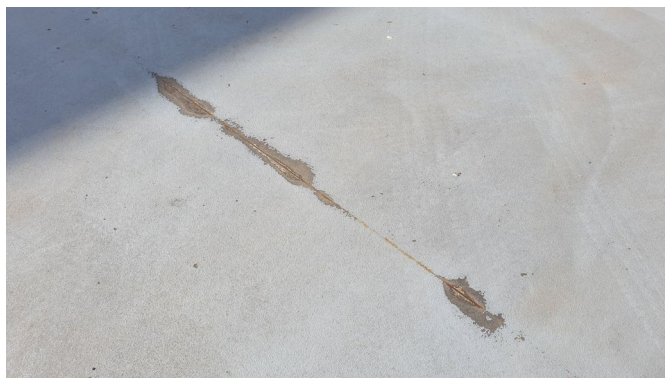
foto /4/ Ocelový profil ve vrcholu spádové vrstvy

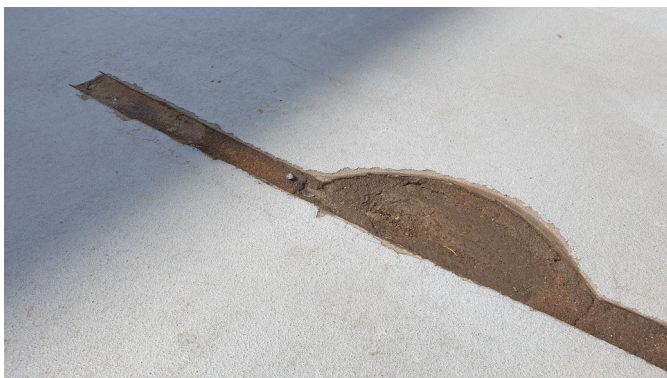
foto /5/ Vyříznutá část stěrky při neúspěšné opravě

Na foto /5/ je místo poruchy, kde již proběhl pokus o opravu. V tomto místě se nachází také trhlina v nosné konstrukci. Je zřejmé, že oprava nebyla úspěšná a dochází k dalšímu odlupování. Obrázek na foto /6/ znázorňuje poruchu taktéž v místě trhliny v nosné konstrukci.

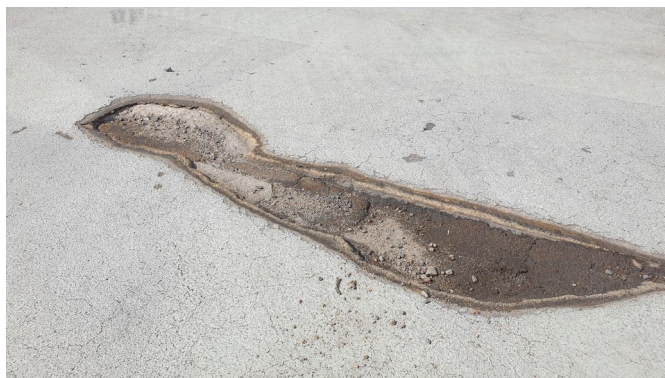
foto /6/ Porucha nad trhlínou v konstrukci

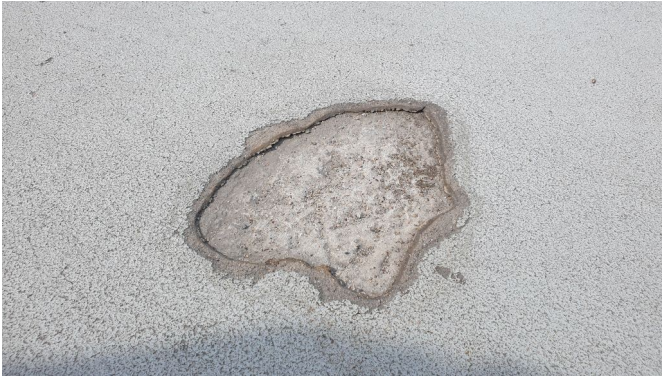
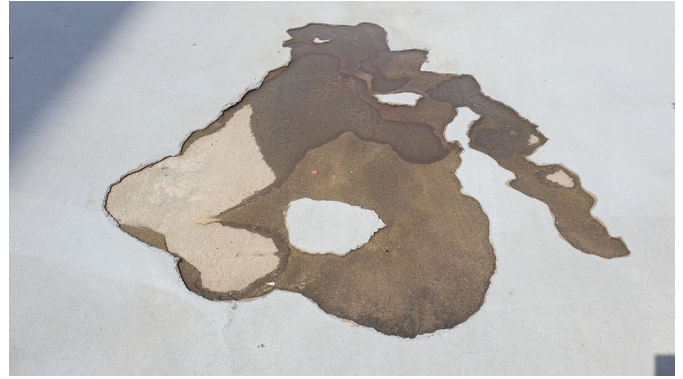
foto /7/ Porucha v ploše (bez trhliny v konstrukci)

foto /8/ Porucha v ploše (bez trhliny v konstrukci)

Na foto /7/ a foto /8/ jsou zobrazeny poruchy, ke kterým dochází v ploše a nejsou pod nimi patrné výrazné trhliny v nosné konstrukci. Dochází zde k postupnému odlupování a plocha poruchy se zvětšuje.

V těchto místech proniká do hydroizolačního souvrství voda. Součástí skladby je také relativně silná vrstva pískového posypu, kterou se zatečená voda může šířit i do plochy, kde trhliny v nosné konstrukci nejsou patrné. Následně vlivem výrazných změn teplot tato voda způsobuje další poškození. Při vysokých teplotách dochází k působení vodní páry, která způsobí odtržení stěrky. Obdobně působí i mráz v zimním období. Tyto poruchy se zpočátku projevují trhlinami v hydroizolačním souvrství, kterými dále proniká voda a poruchy se rozšiřují. Následně již vlivem provozu (brzdné síly, otáčení kol automobilů) dochází k odtrhávání a celkové destrukci hydroizolačního souvrství. V současném stavu, kdy stěrka je v jednom místě odloupaná v rozsahu cca 1 m², lze předpokládat velmi rychlé rozšiřování poruchy a postupné odlupování na čím dál tím větší ploše.

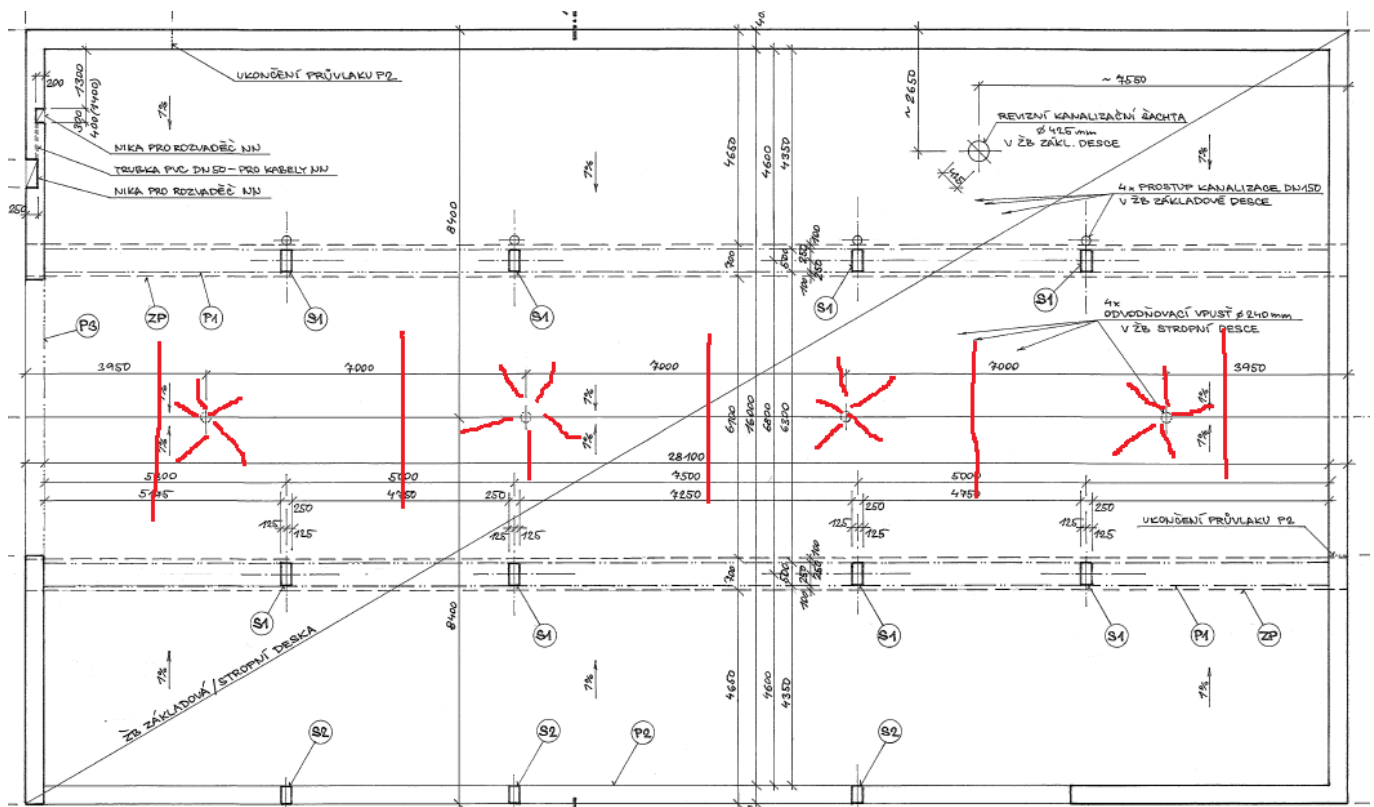
Ve stěnách i stropní desce lze pozorovat výrazné trhliny. Ve stropní desce se trhliny vyskytují zejména uprostřed rozpětí mezi sloupy (trhliny rovnoběžné s hlavní výztuží desky). Dále jsou to trhliny kolem prostupů pro střešní vtoky. Těmito trhlinami dochází k zatékání. Šířka trhlin ve stropní desce je 0,35 – 0,5 mm. Šířka trhlin ve stěnách je až 2 mm.

Schematické zakreslení polohy trhlín ve stropní desce je na foto /9/.

foto /9/ Schematické zakreslení trhlin ve stropní desce

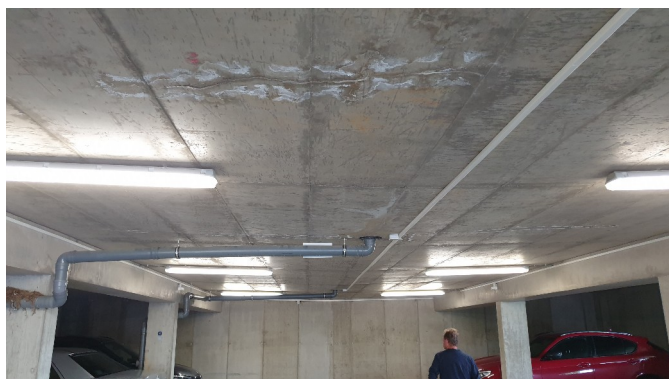
foto /10/ Trhliny ve stropní konstrukci

Na foto /10/ je vidět nosná konstrukce (sloupy, podélné průvlaky a jednosměrně pnutá stropní deska). Dále je na fotografii patrná poloha střešních vtoků a trhlin s výkvěty solí. Detail této trhliny je na foto /11/.

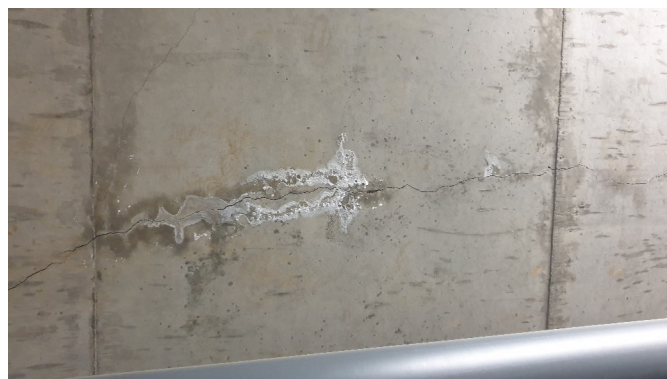
foto /11/ Detail trhliny ve stropní konstrukci (trhlina rovnoběžně s hlavní výztuží)

Dále je stropní deska nedostatečně vyztužena v podélném směru, proto dochází ke vzniku trhlin rovnoběžných s hlavní nosnou výztuží. Deska byla s největší pravděpodobností navržena jako jednosměrně pnutá, ovšem dle statického přepočtu [4] není dodržen minimální stupeň vyztužení v podélném směru. V příčné (hlavní nosné) výztuži je teoretická rezerva pro případné přetížení, jelikož původní návrh počítal s provedením litého asfaltu tl. 40 mm, který byl nakonec nahrazen stěrkou.

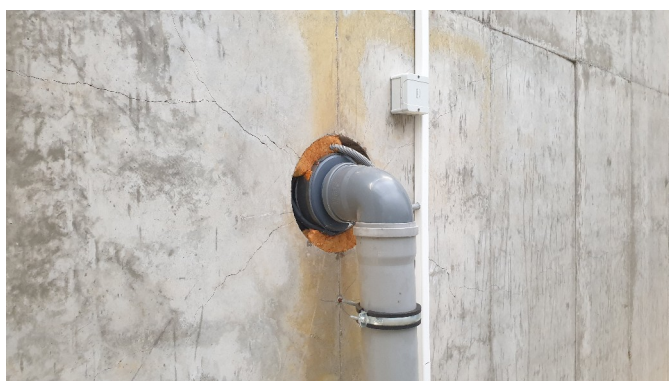
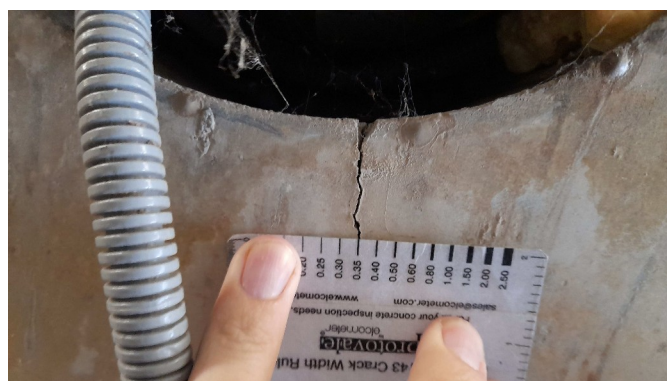
foto /12/ Trhliny kolem prostupu střešního vtoku

foto /13/ Detail trhliny u vtoku (šířka 0,35 mm)

Na foto /12/ a foto /13/ jsou trhliny kolem prostupu pro střešní vtok. Tyto trhliny jsou rovnoměrně rozprostřeny kolem prostupu.

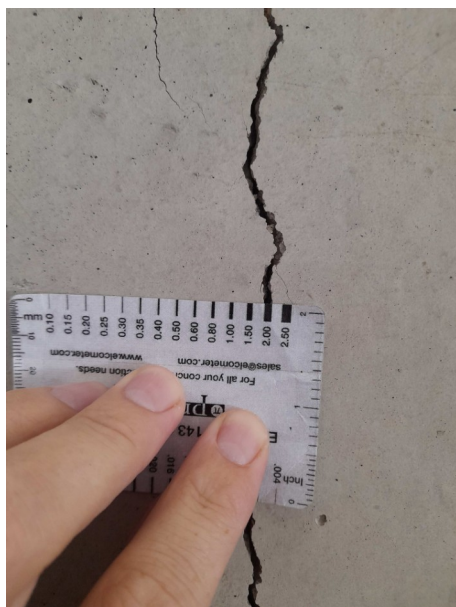
foto /14/ Trhlina na severní stěně pod oknem (šířka 2 mm)

Trhliny ve stěnách jsou širší než ve stropní desce. Šířka trhliny pod oknem na severní stěně, která je částečně pod terénem, byla naměřena 2 mm (viz foto /14/). Na jižní stěně, která je celá pod terénem, byla naměřena šířka trhliny 1 mm (viz foto /15/).

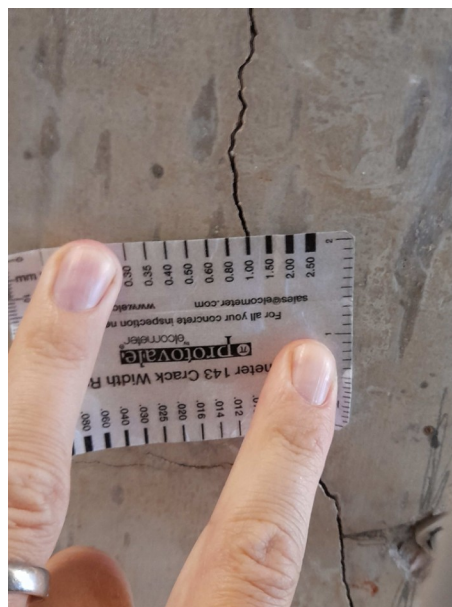
foto /15/ Trhlina na jižní opěrné stěně pod terénem (šířka 1 mm)
