VÝSTAVBA NOVÉHO CHODNÍKU PODÉL SILNICE III/36016
DENDROLOGICKÝ PRŮZKUM

Ing. Renata Mlejnková, E. Košťála 971, 530 12 Pardubice
IČ: 40178218, tel. 602 132 773
e-mail: renata.mlejnkova@seznam.cz

leden 2023

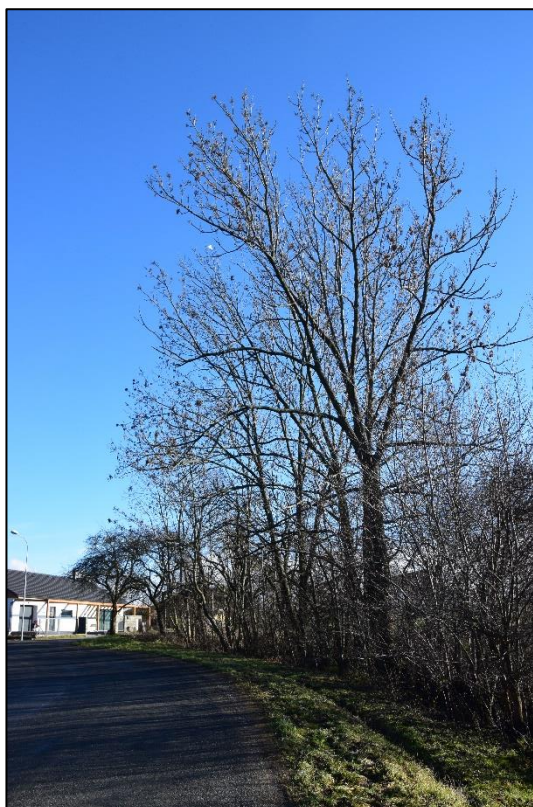
Stromy č. 5 až 7 - jasany

Jasany jsou součástí porostu na okraji pole, původ porostu je patrně náletový. Jabloň je pravděpodobně zbytkem stromořadí. Stromy se nacházejí relativně daleko od okraje chodníku, jejich významné poškození stavbou se při dodržování doporučených opatření k ochraně dřevin při stavební činnosti nepředpokládá.

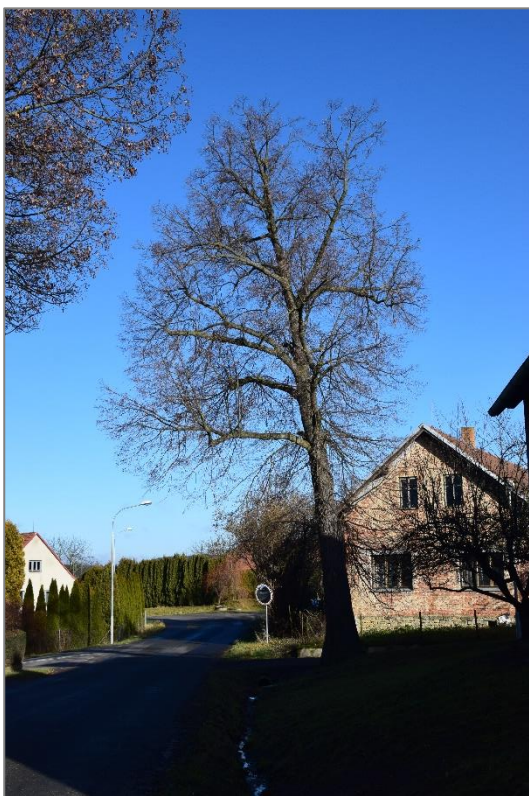
Strom č. 9 - lípa

Jedná se o dospělé, vitální a relativně zdravý strom v blízkosti stávajícího propustku. Lípa může být v rámci stavby dotčena v kořenové zóně (její svrchní části) stavebními pracemi, hloubkové výkopy v blízkosti stromu se nepředpokládají. Navážka v místě stávajícího propustku nebude vysoká ani plošně rozsáhlá, neměla by proto způsobit významné poškození stromu. Je zapotřebí se vyvarovat terénních úprav mimo nezbytný rozsah (tj. pouze nezbytný násyp podkladní vrstvy pod chodník se šetrným zhutněním, co nejšetrnější ukotvení obrubníku bez

9	412/1	Tilia sp.	lípa	288	92	12	1	2	a	A	9	pěkný soliterní strom
10	21	Malus sp.	jabloň	104		4	4	5	c	kácení		přestálé torzo
11	21	Corylus avellana Fraxinus excelsior Prunus sp.	líška obecná jasan ztepilý slivoň	70 m ²						kácení		liniová výsadba lisky podél oplocení zahrady, nálety a výmladky stromů obvodu kmene 5-50 cm neperspektivní, dlouhodobě neudržovaný porost v bezprostřední blízkosti okraje nového chodníku

zbytečných výkopů) a vyvarovat se jakéhokoli poškození nadzemní části stromu (ochrana kmene bedněním, nepoškození větví stavebními mechanismy)

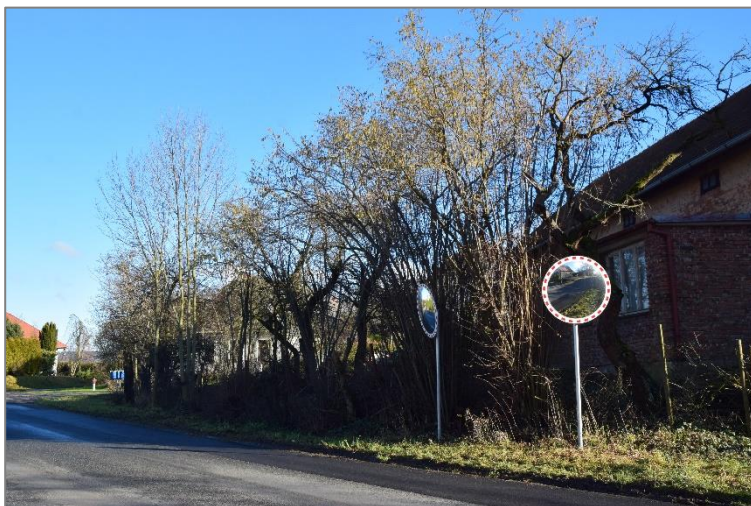
Porost č. 11, součástí porostu je jabloň č.10

Přímo v trase chodníku rostou 3 posuzované stromy, které musí být v rámci stavby skáceny. Porost č. 11 a strom č. 10 při okraji soukromé zahrady rostou těsně za linií obruby nově navrhovaného chodníku a jejich ponechání by jednak vyžadovalo významný zásah do kořenů a jednak by znamenalo, že pro zajištění schůdnosti chodníku by bylo nutné každoročně provádět jejich radikální řez. Vzhledem k tomu, že se jedná o přestálý, dlouhodobě neudržovaný porost, je navrženo rovněž skácení. Případnou novou, vhodnější výsadbu v dostatečné vzdálenosti od chodníku by bylo možno zrealizovat po souhlasu majitele pozemku sousedícího s touto částí chodníku (soukromý vlastník).
