# RESTAURÁTORSKÝ PRŮZKUM

## OKNA A VRATA BYTOVÉHO DOMU

Smetanovo nám. 61, Litomyšl

– rejstř. č. 30301/6-4191

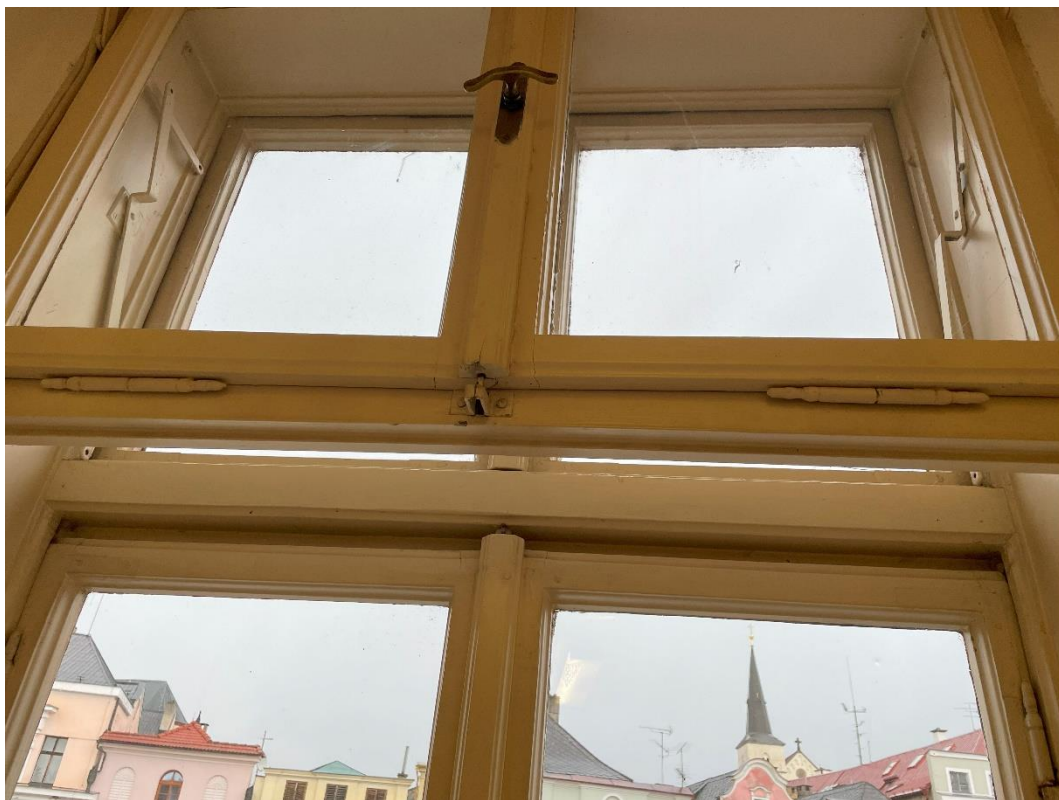
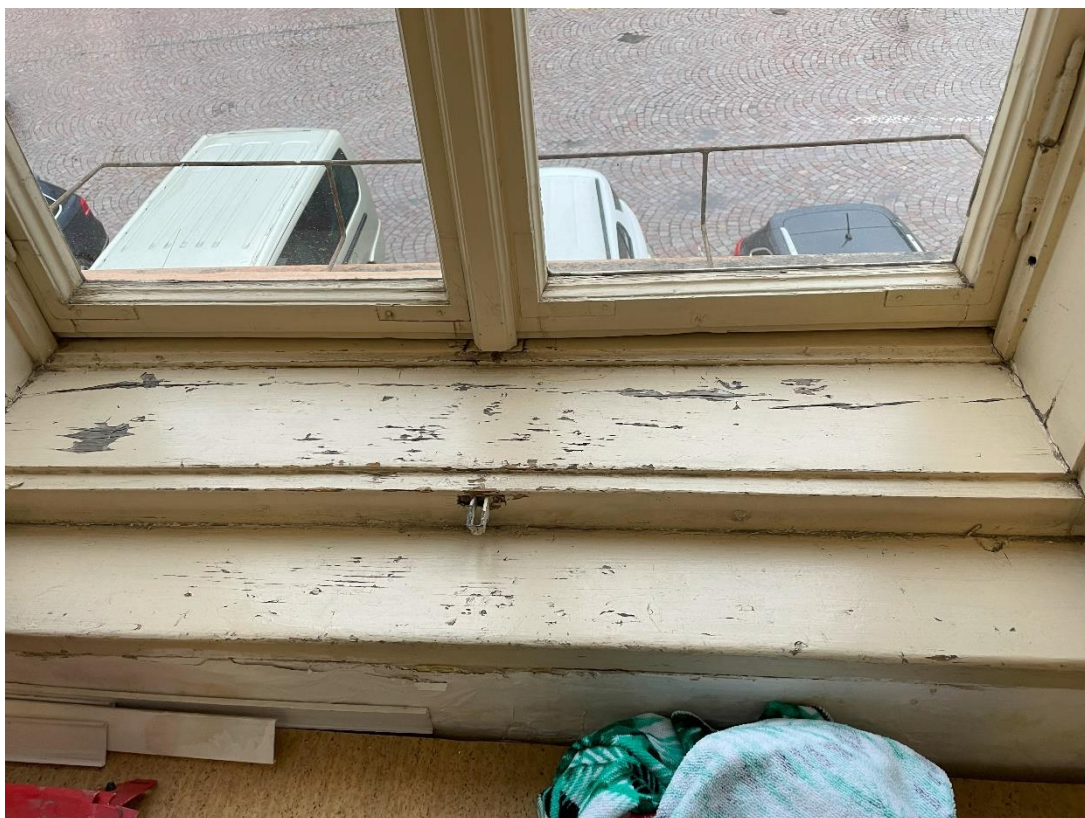
Okno č.1 – pohled na vnitřní části okna

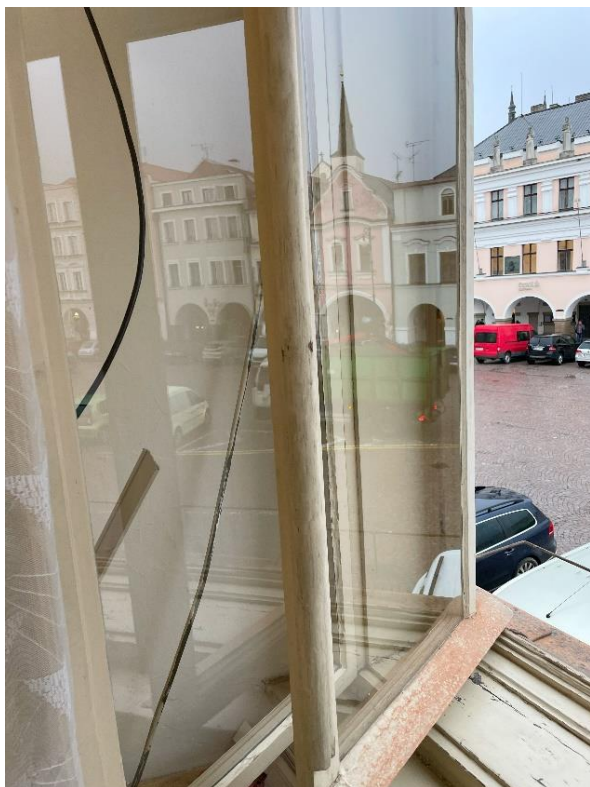
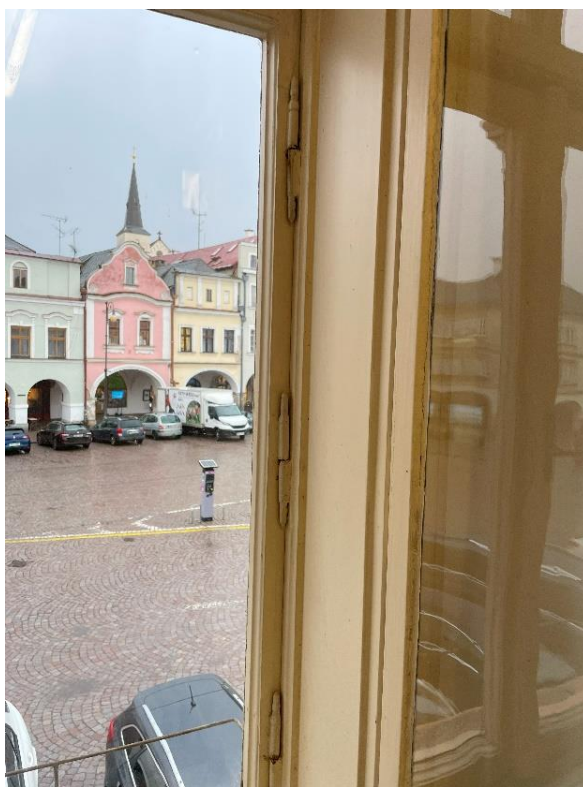
Okno č.1 – vnitřní částí okna

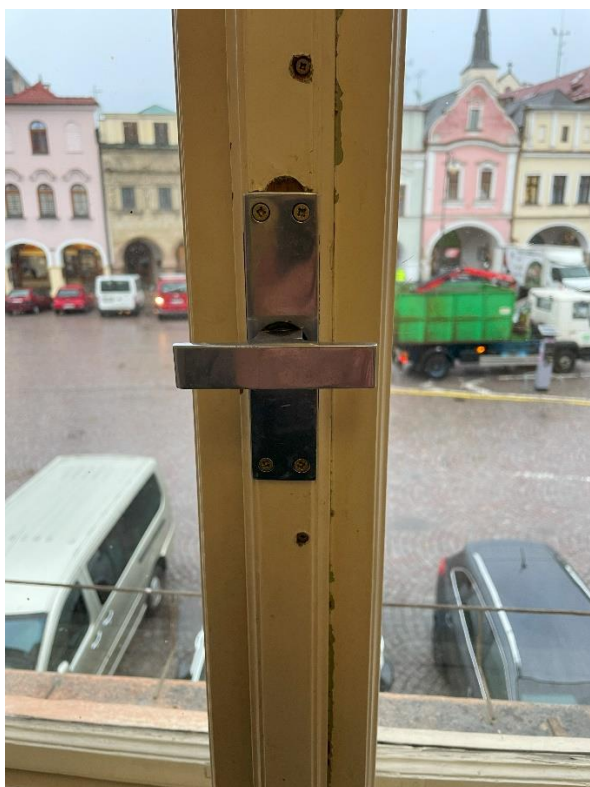
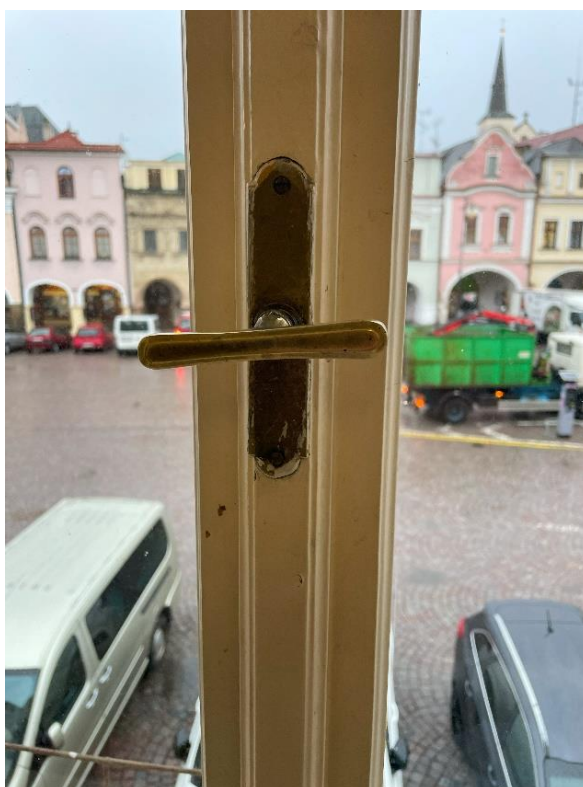
vlysy vnějších špalet, kde je dřevní masa značně popraskaná a zdegradovaná, povrchová úprava zde často úplně chybí. Část klik na okenních křídlech je nepůvodních, u okna č.1 je u vnitřního okna nepůvodní hliníková klika a u ostatních oken jsou původní mosazné kliky. U okna č.2 je u vnitřního okna nepůvodní bakelitová klika a ostatní kliky jsou původní mosazné. U okna č.3 je u vnitřního okna také nepůvodní bakelitová klika u vnějšího okna klika chybí a ostatní kliky na horních oknech jsou původní mosazné. U okna č.4 jsou u vnitřních oken nepůvodní bakelitové kliky a na horních oknech jsou původní mosazné kliky. Části kování na spodních částech špalet, tvořící zarážku při otevírání oken, byly zalité barvou a nefunkční. Částečně nefunkční je u většiny oken sklápěcí mechanismus horních oken. U okna č.2 tento mechanismus není. Vnější okenní křídla netěsní.

Okno č.1 – nepůvodní hliníková klika na vnitřním okně a původní mosazná klička na vnějším okně

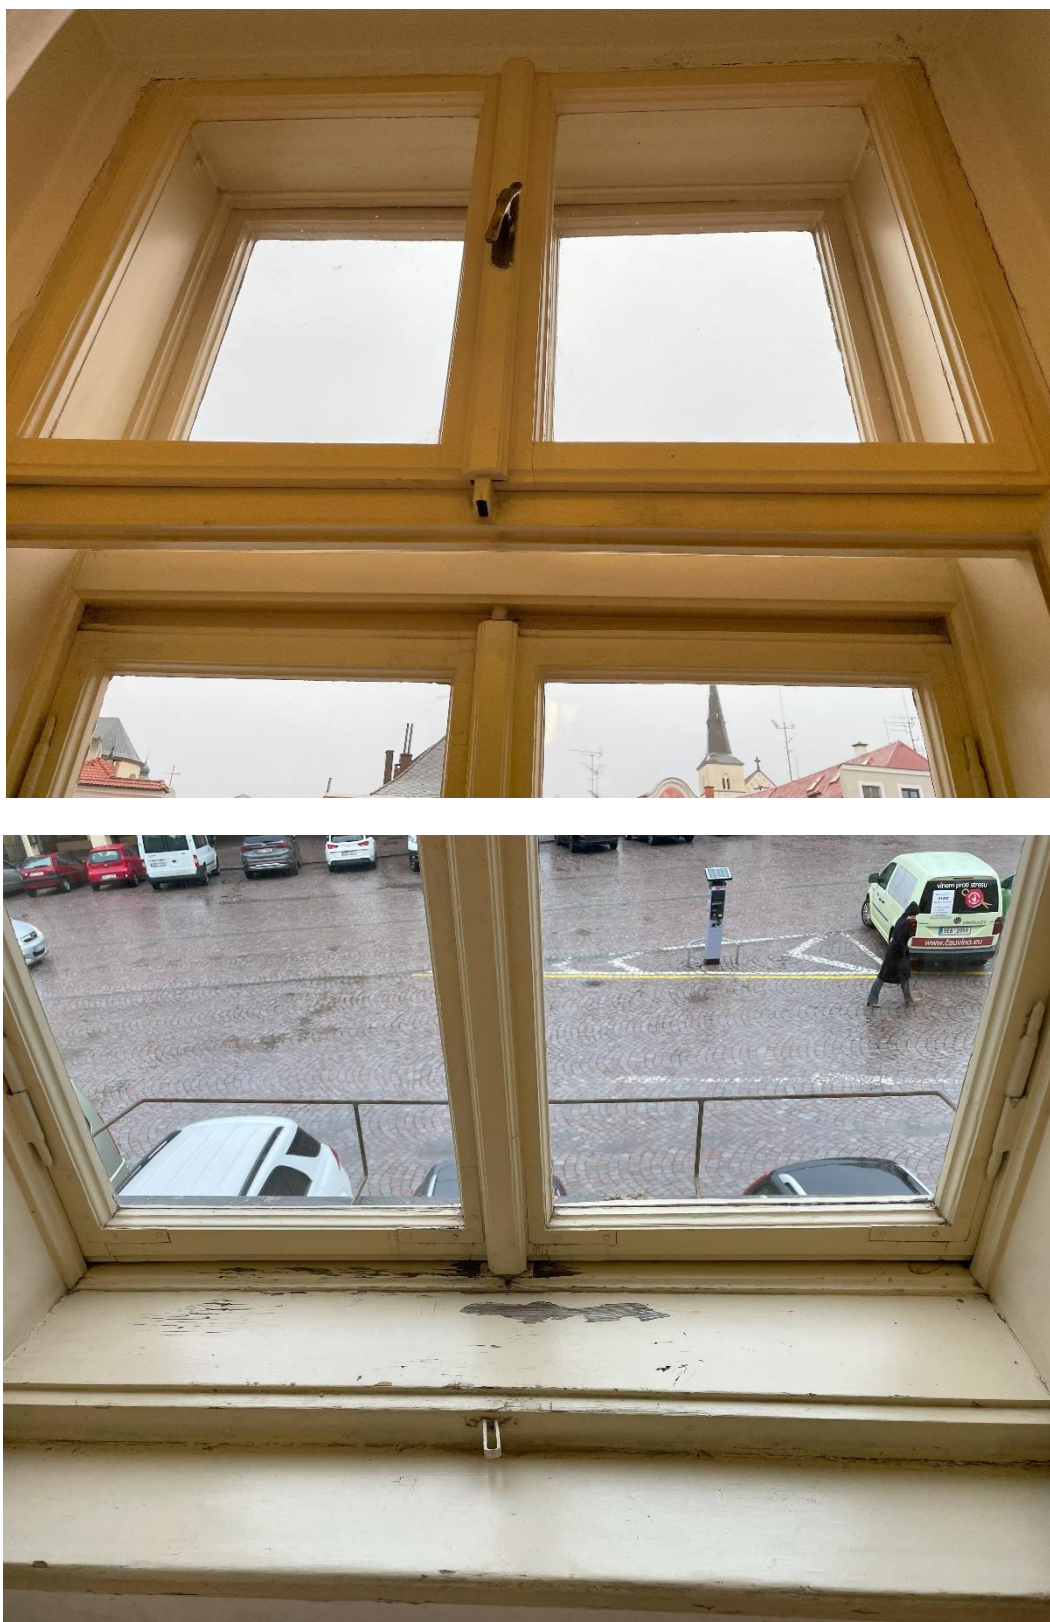
Okno č.2 – pohled na vnitřní části okna

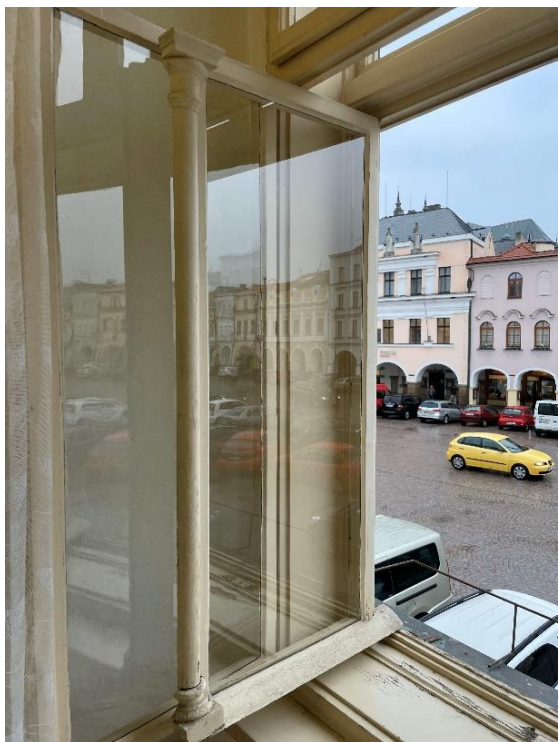
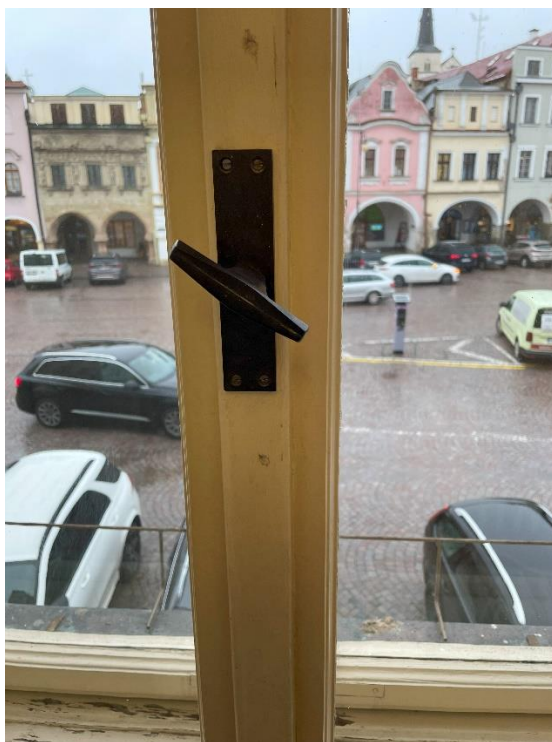
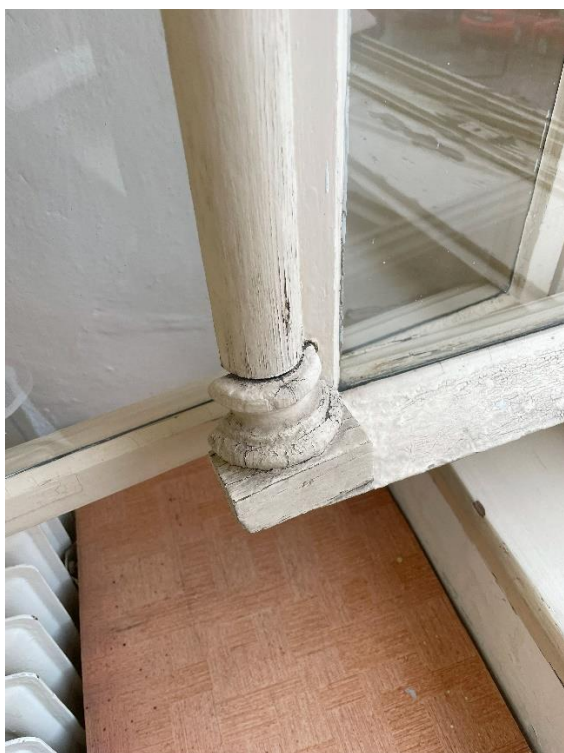
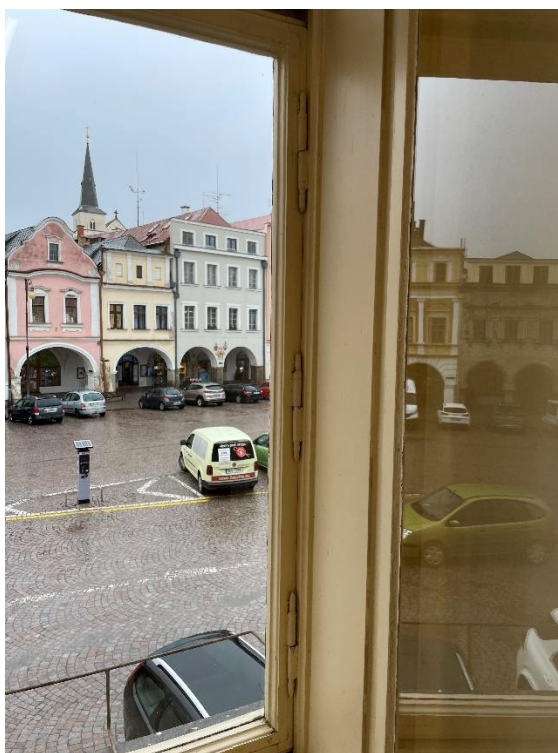
Okno č.2 – vnitřní prostory okna včetně nepůvodní bakelitové kliky

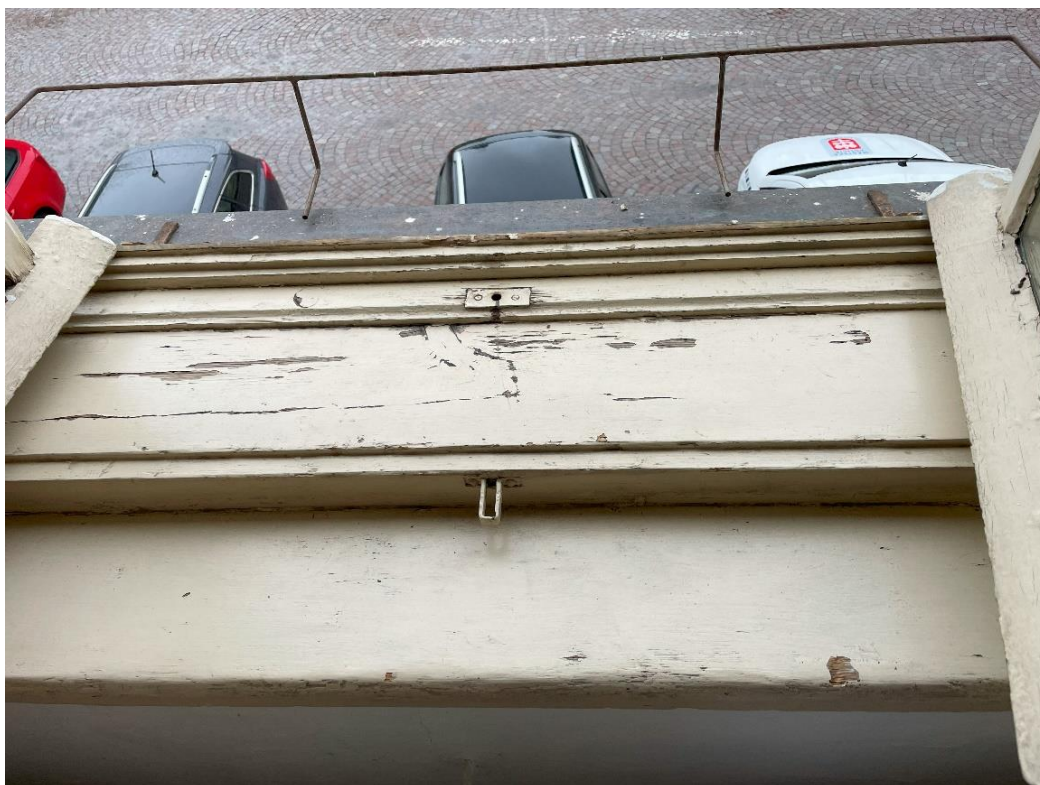
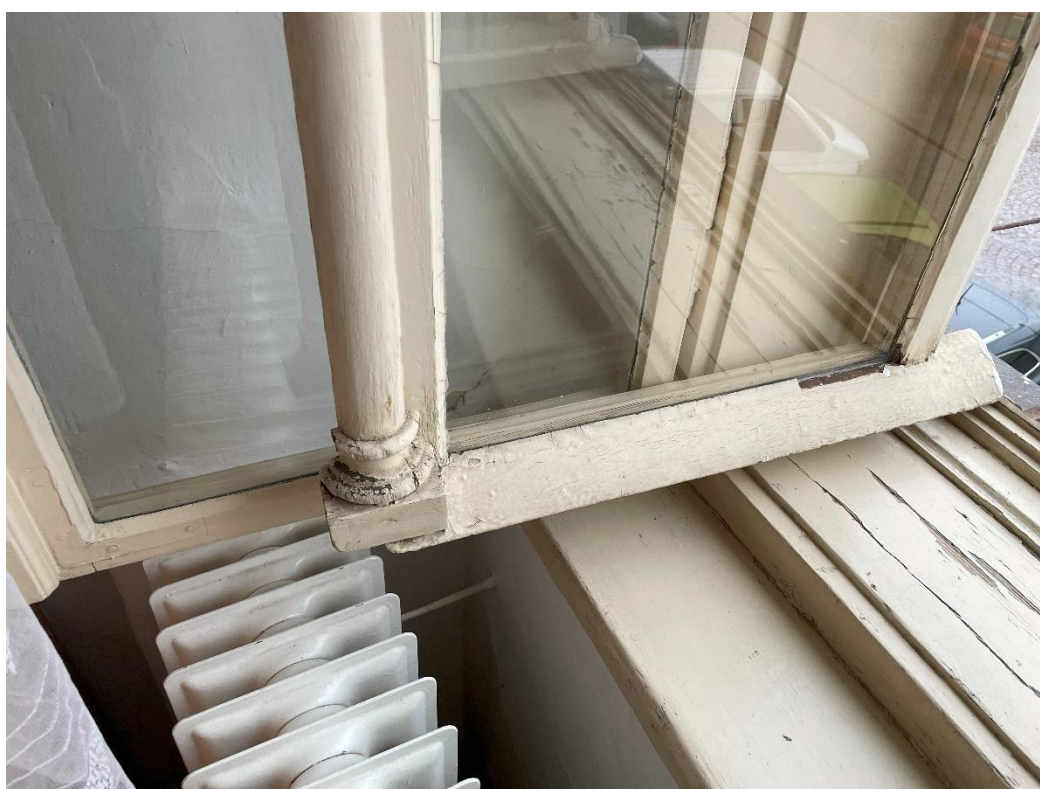
Okno č.3 – pohled na vnitřní části okna

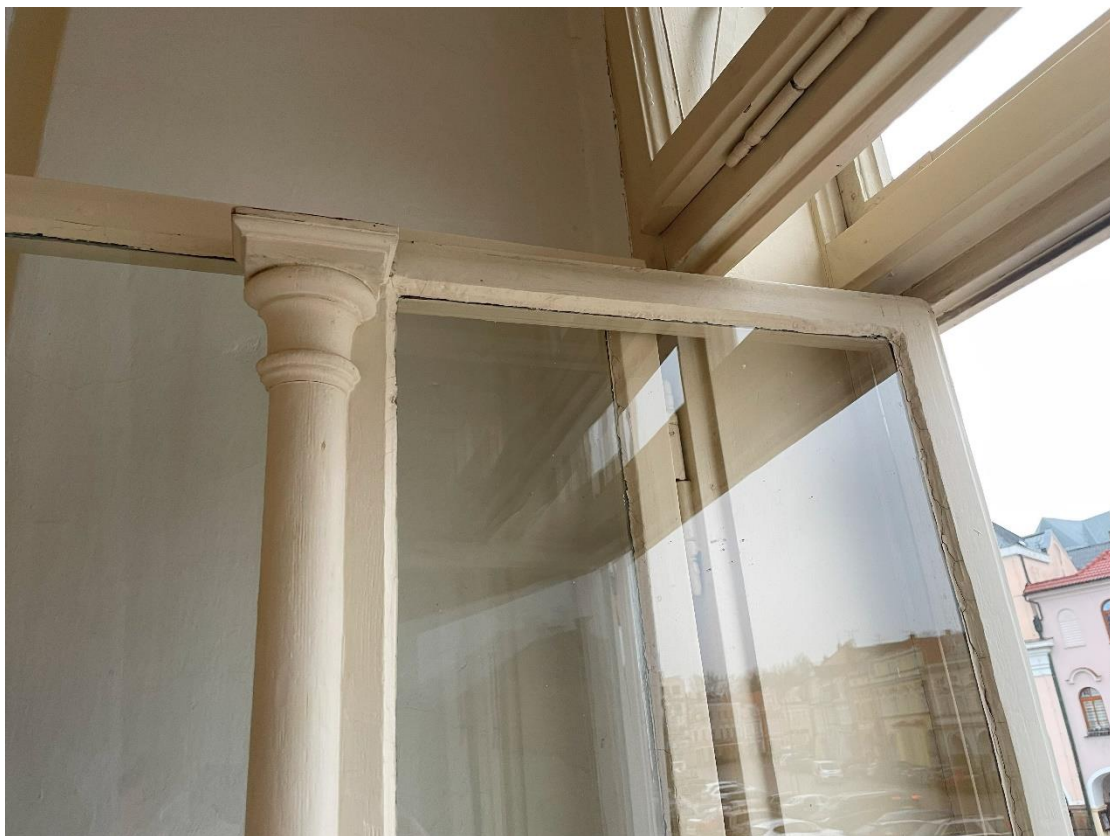
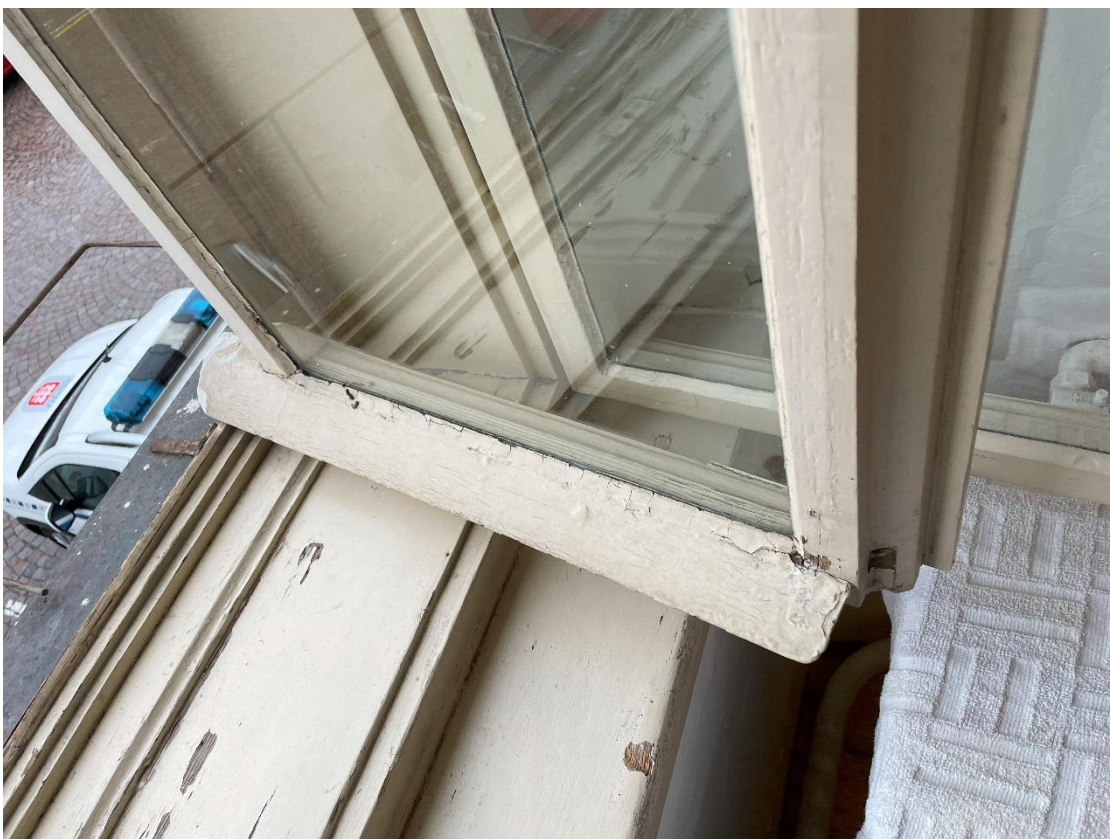
Okno č.3 – pohled na vnitřní částí okna

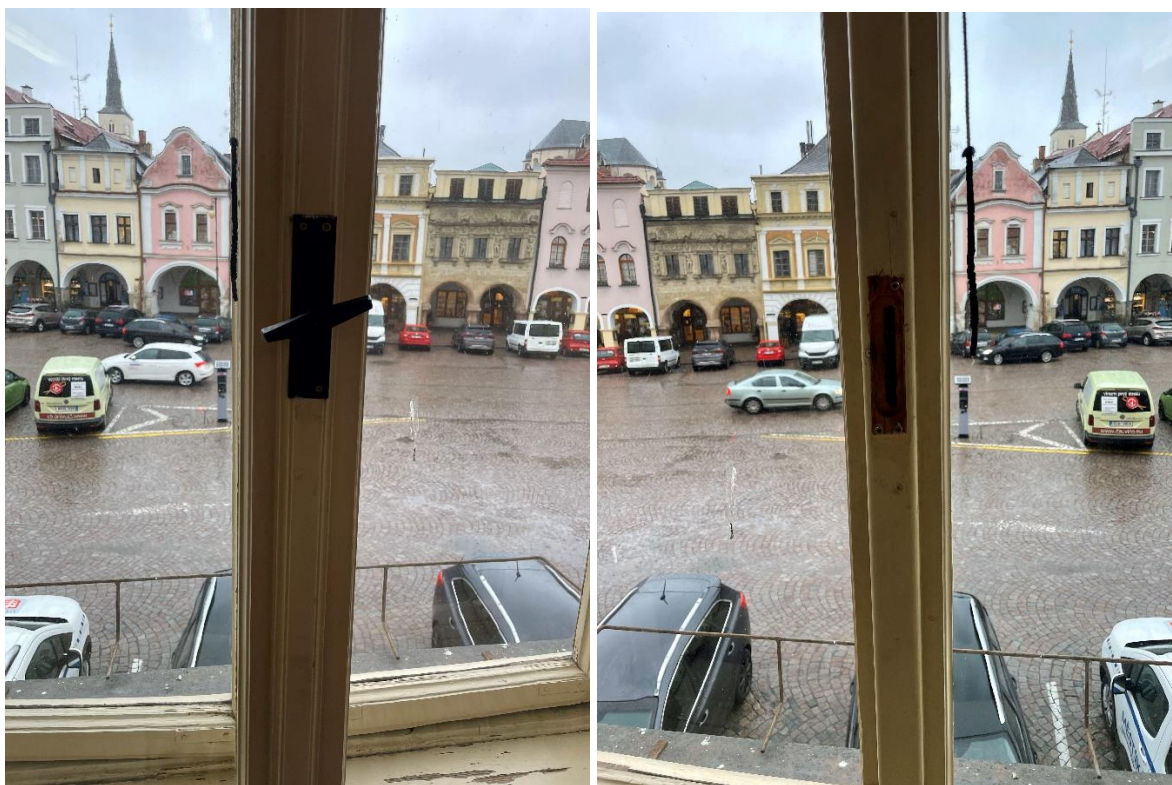
Okno č.3 – nepůvodní bakelitová klika vnitřního okna a chybějící klika vnějšího okna

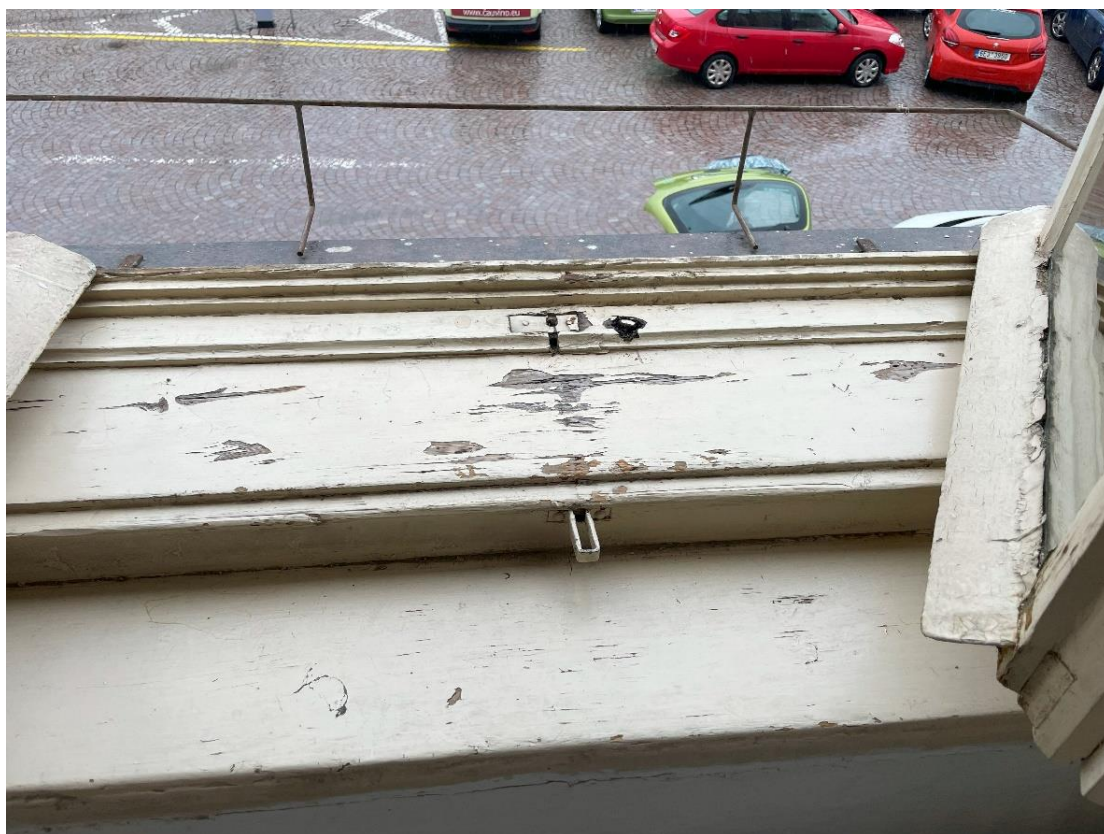
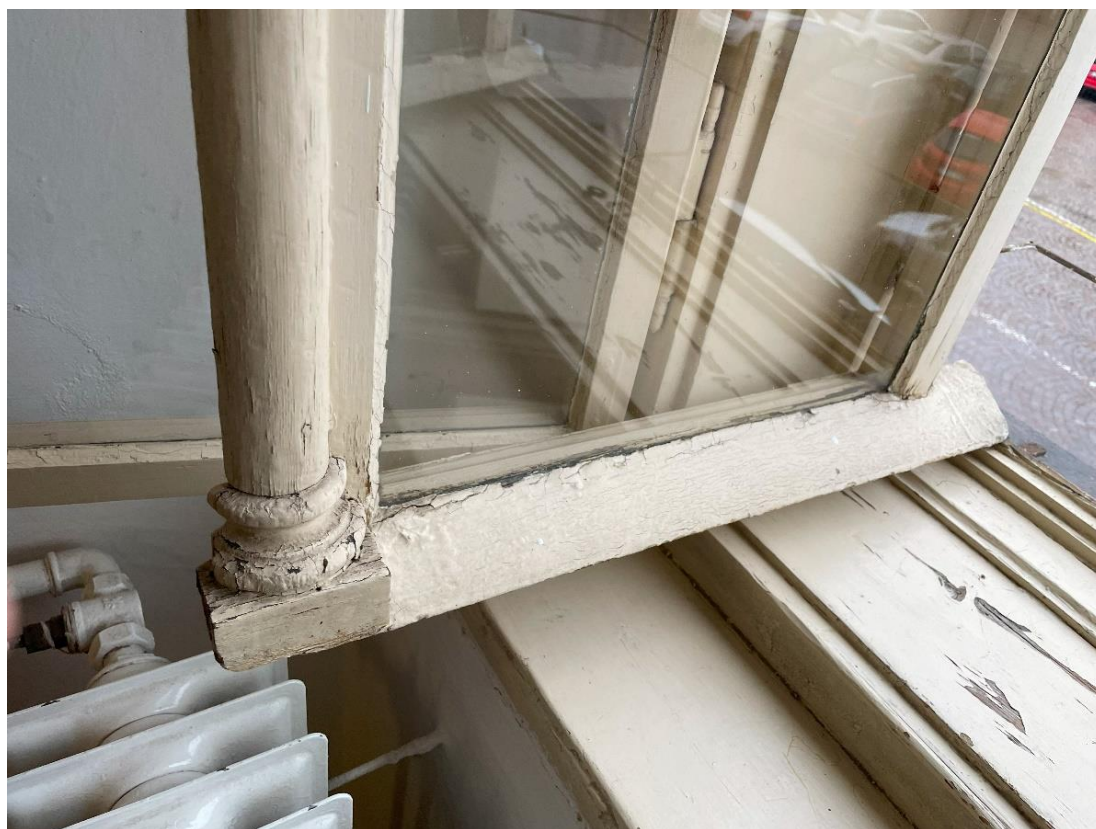
Okno č.4 – pohled na vnitřní části okna

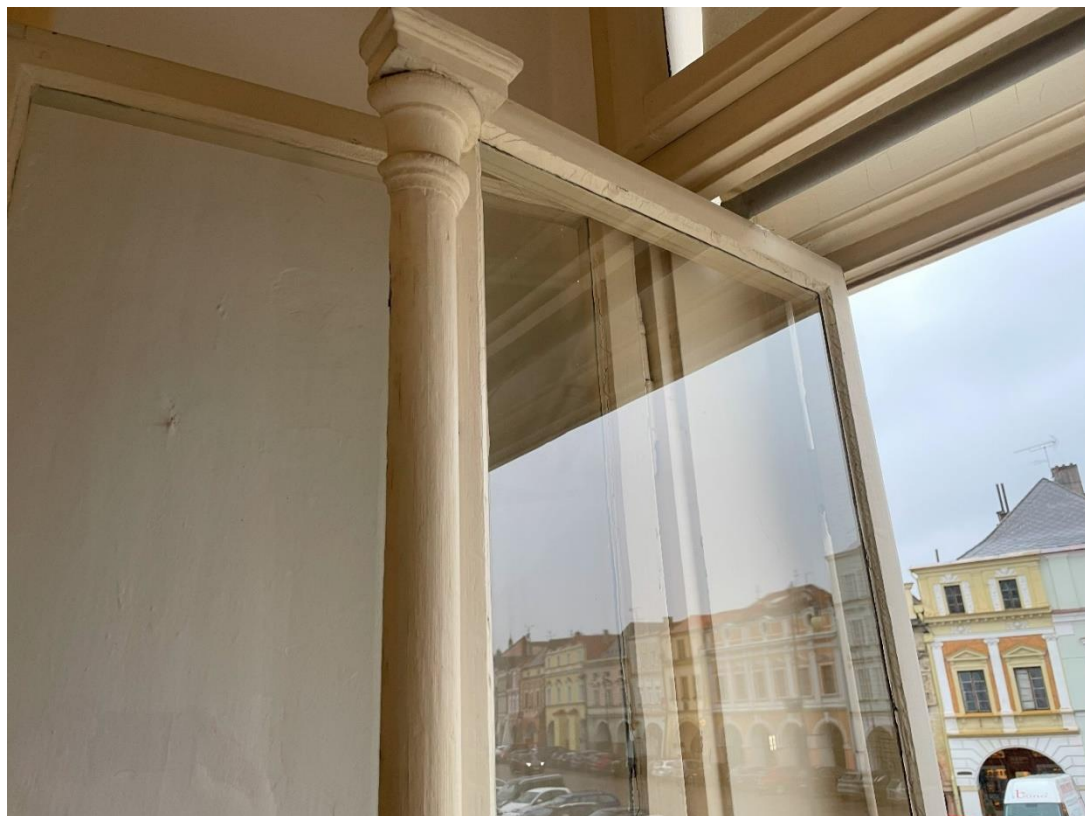
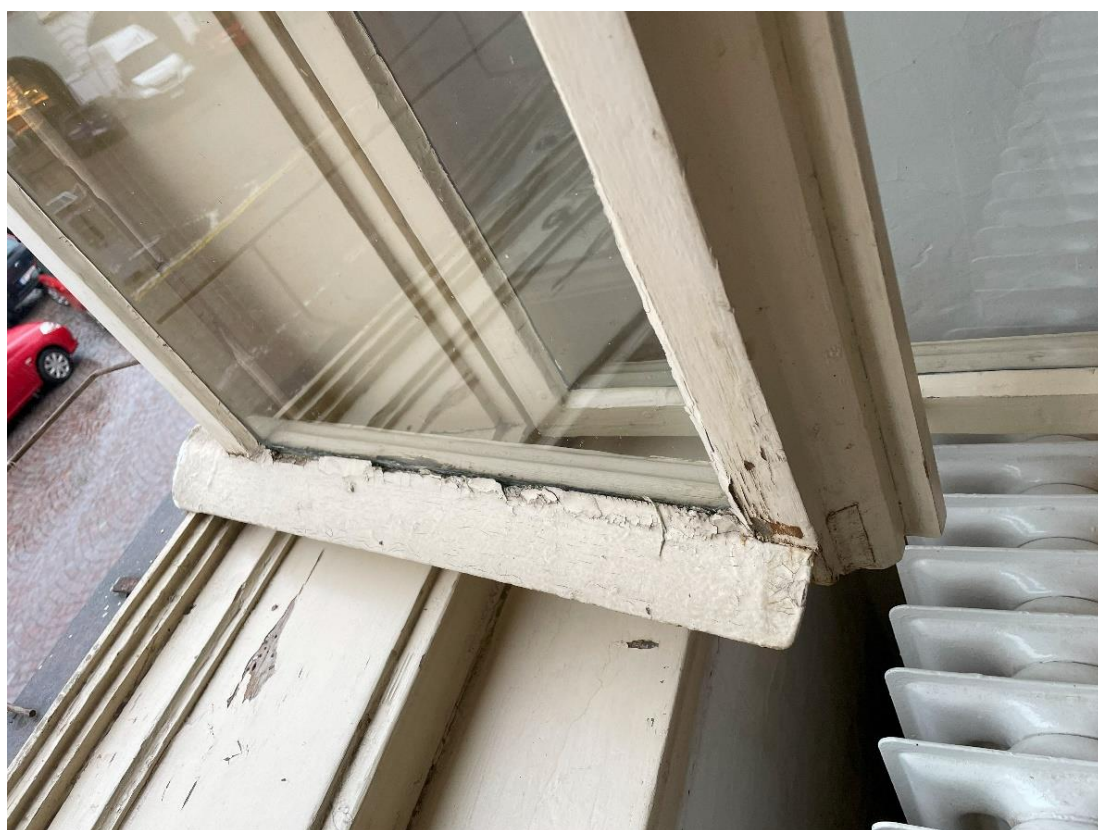
Okno č.4 – pohled na vnitřní části okna

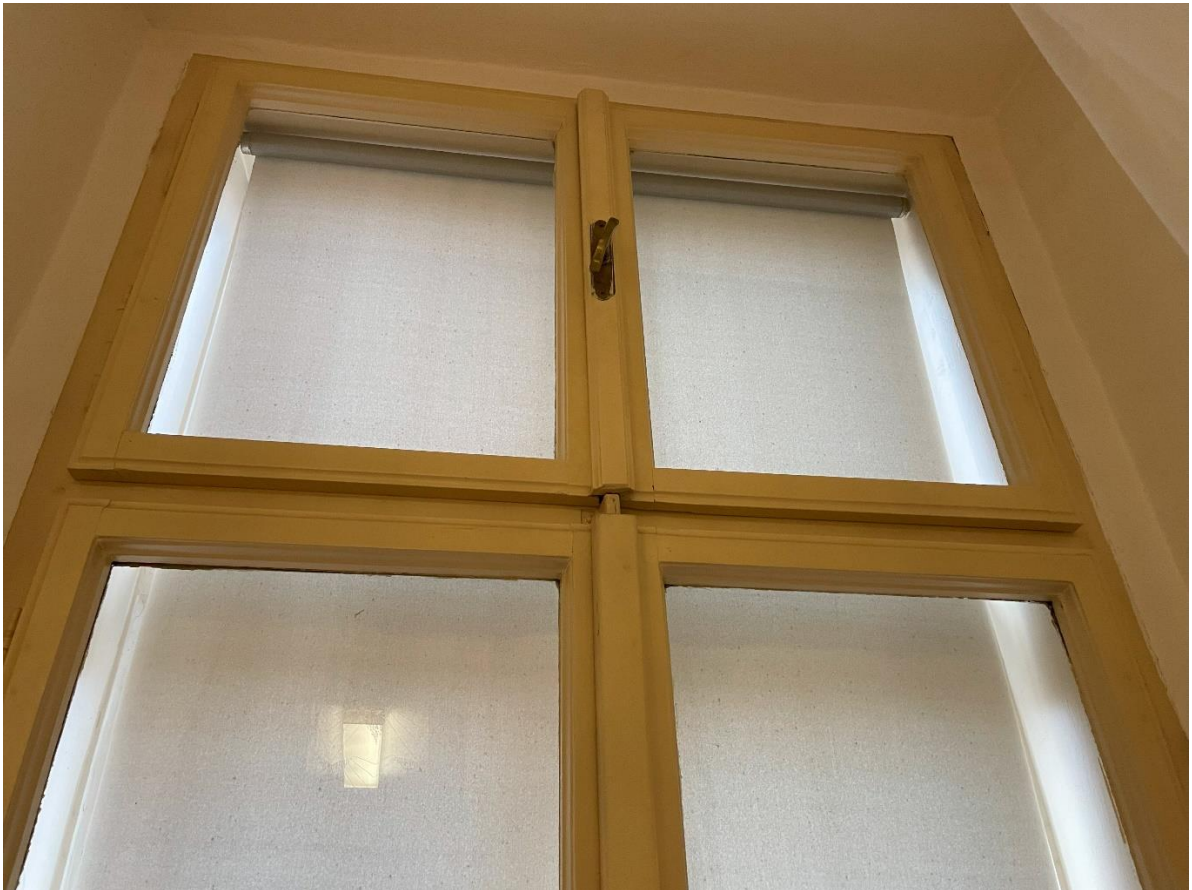
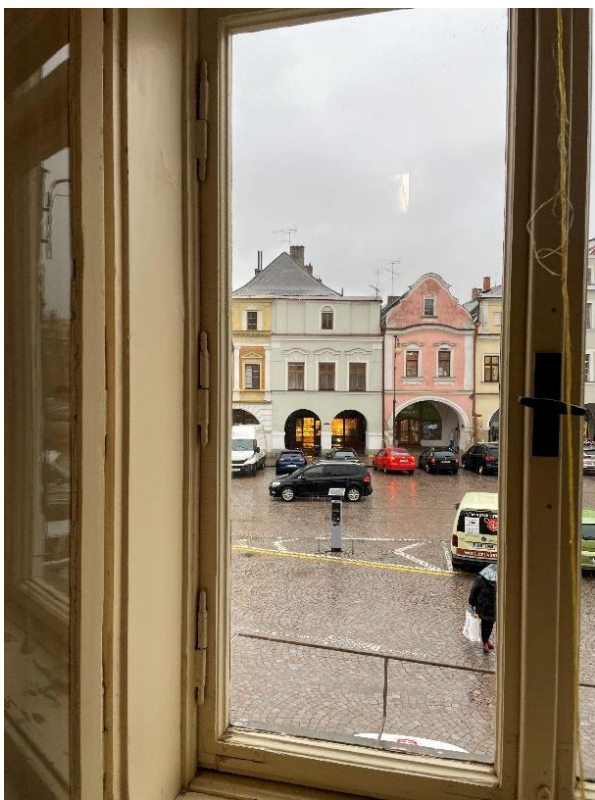
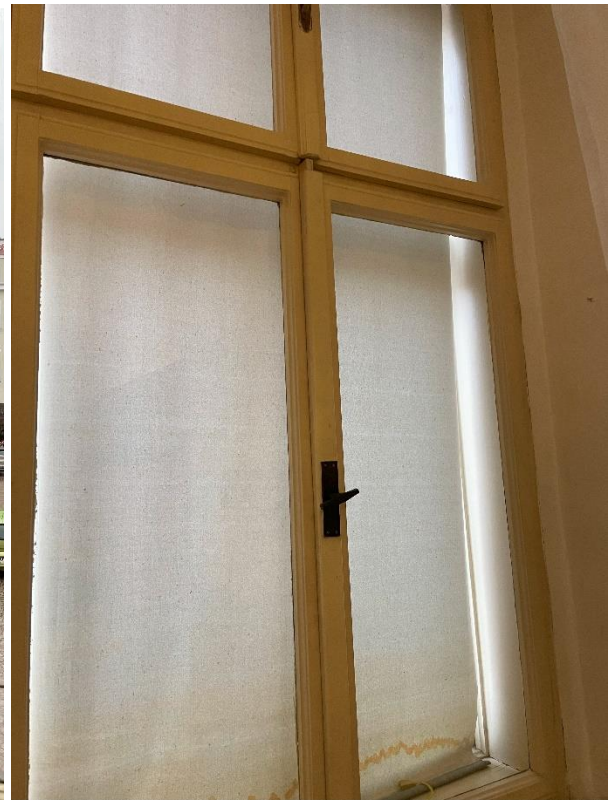
Okno č.4 – původní mosazná klička na horní okně a nepůvodní kličky na spodních oknech

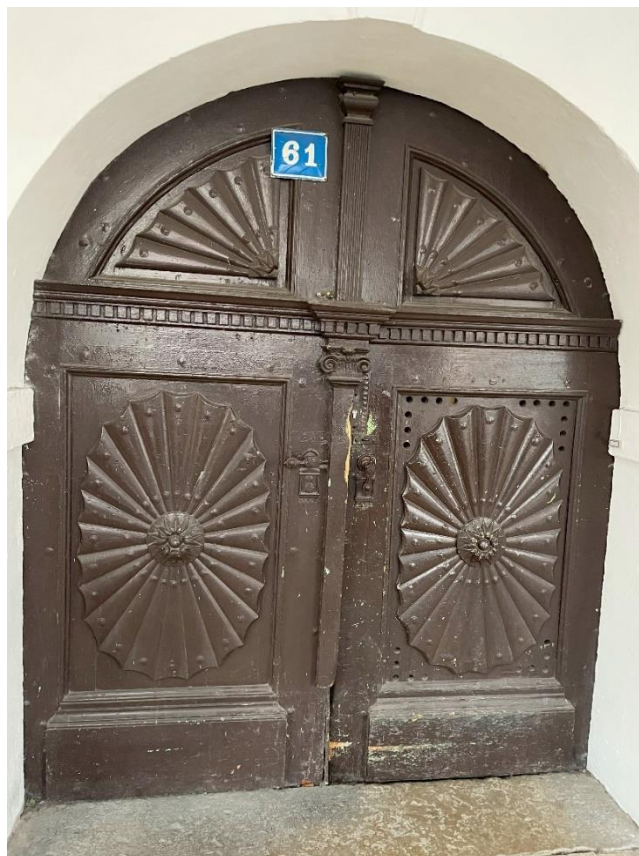
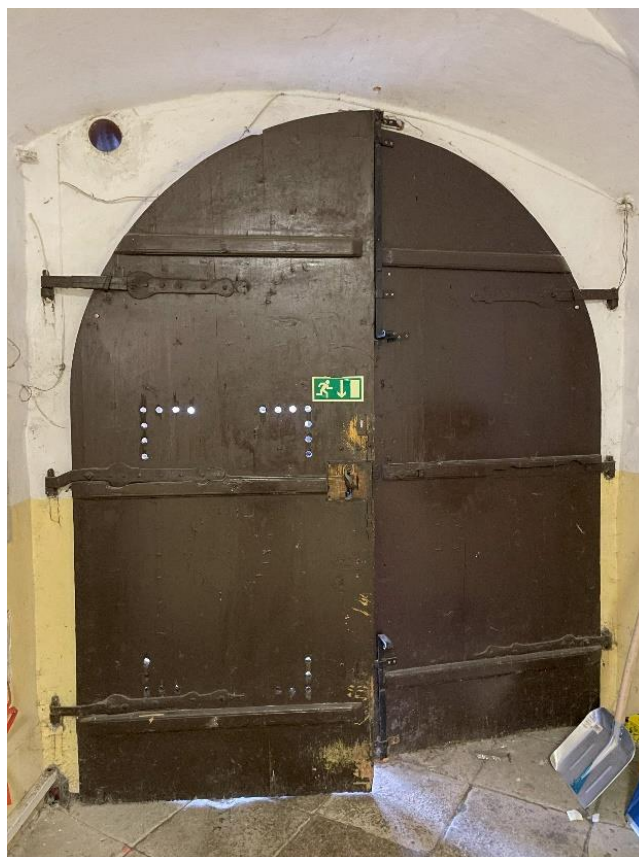
Vrata celkový pohled

Dveře mají celkově četná mechanická a konstrukční poškození a zašlou a poškozenou povrchovou úpravu. Některé výplně jsou podélně prasklé a jsou uvolněné. Do pravé výplně jsou po obvodu navrtány kulaté průduchy. Ve spodní části dveří je dřevní masa částečně degradovaná a chybí část klapačky. Zachovalé kovové prvky: kliky, klíčové štítky, závěsné panty, a vrchní a spodní zástrč jsou zachovalé a vykazují poškození stářím a korozí. Chybí původní krabicový zámek.

Nejprve se původní vrata nahradí náhradními vraty a odvezou se k restaurování. Restaurování dřevěných částí zahrnuje vyspravení mechanických poškození všech částí vrat novým smrkovým masivem a tmelením akrylátovým tmelem. Zaslepí se vyvrtané průduchy v pravé výplni. Doplní se chybějící část střední klapačky ve spodní části. Konstrukčně se zpevní rámová konstrukce vrat. Dřevní hmota ve spodní části se zpevní akrylovou pryskyřicí Solakryl a ošetří se proti dřevokazným houbám, hmyzu a hnilobě přípravkem Lignofix TOP. Nová povrchová úprava se provede emailovou barvou (například značky Herbol nebo OSMO) na základě provedeného stratigrafického průzkumu barevných vrstev. Nová barevnost se určí na základě průzkumu a po konzultaci s pověřeným pracovníkem NPÚ a investorem.

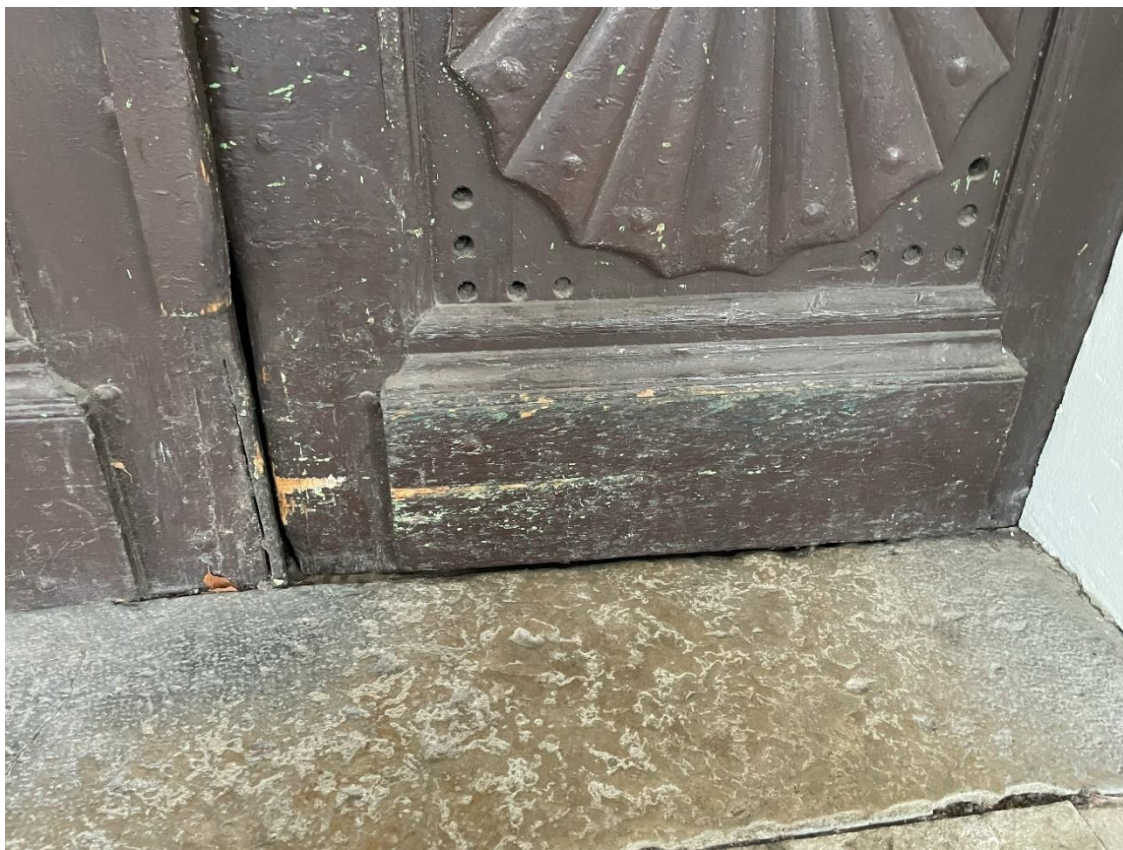
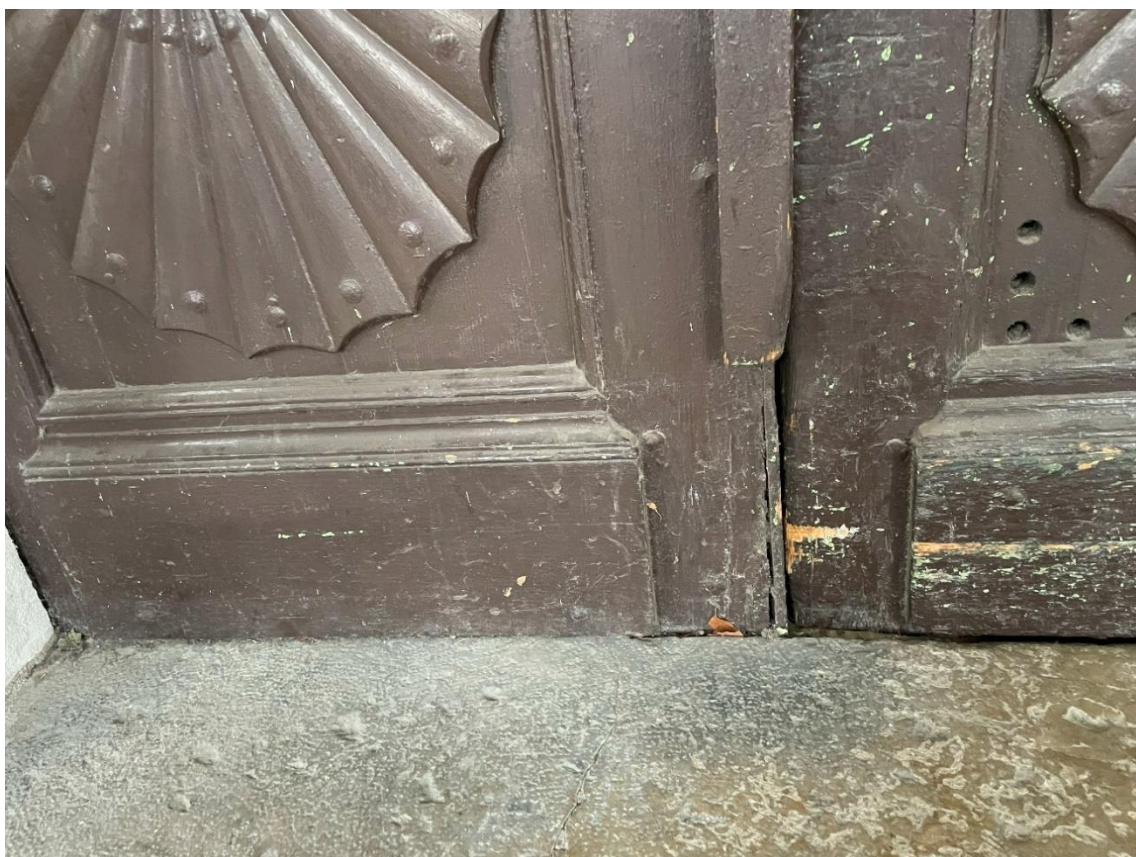
Pohled na spodní část vrat

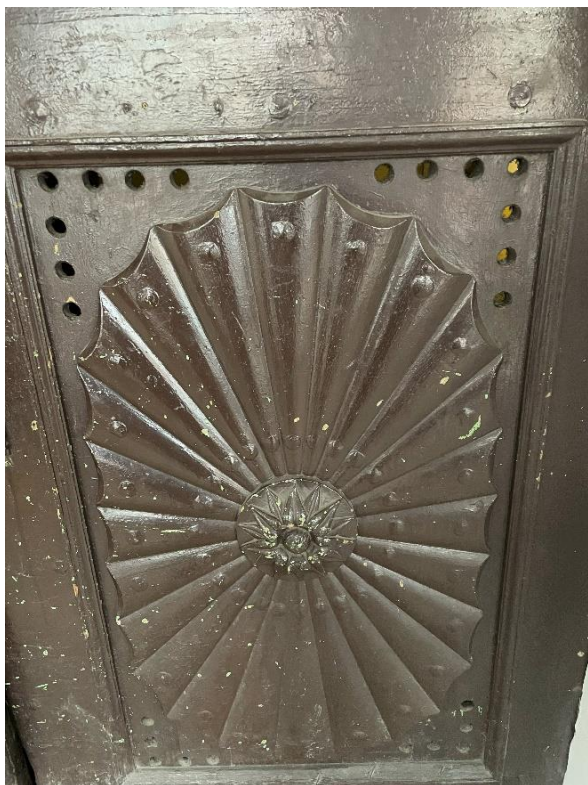
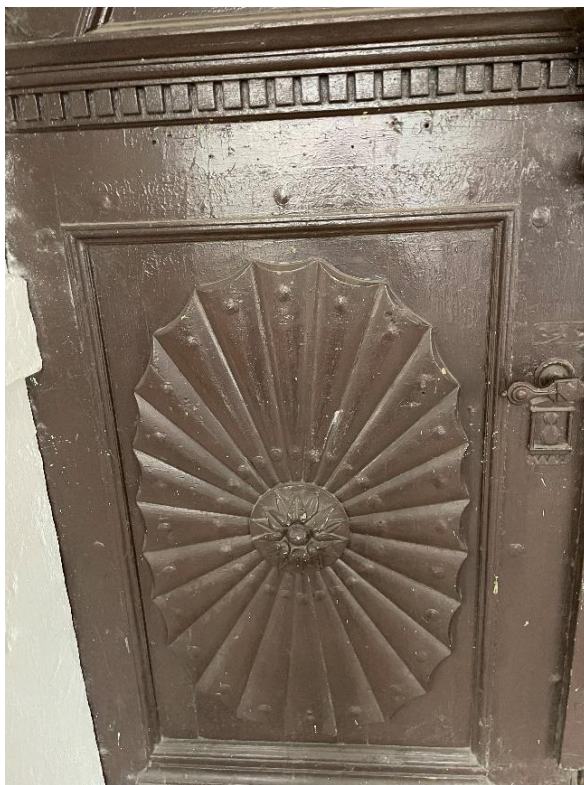
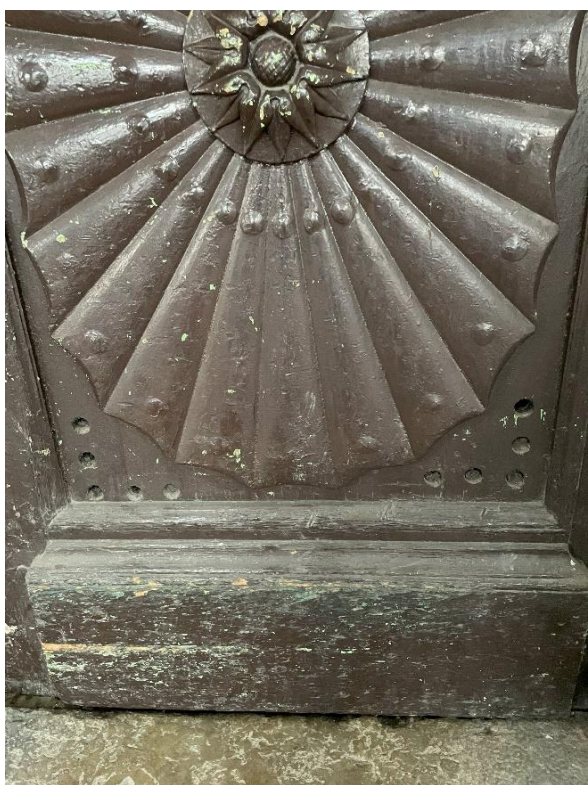
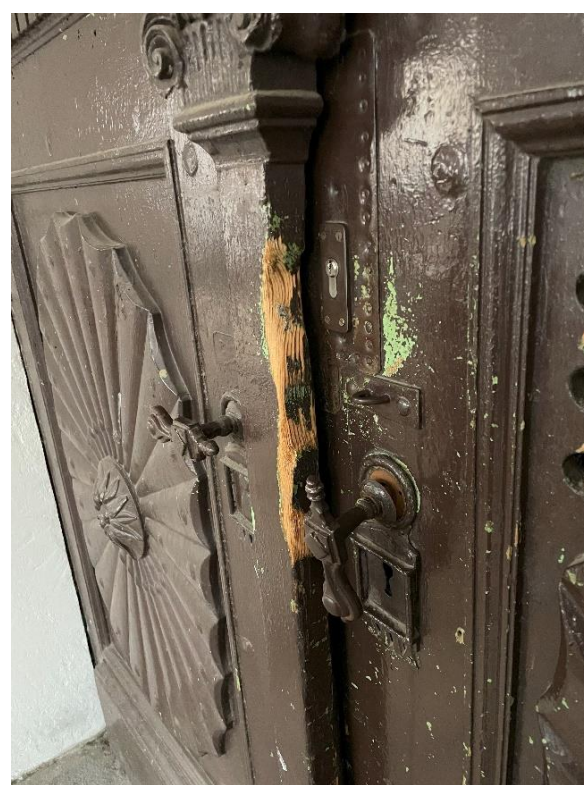
Pohled na střední část vrat včetně průduchů v pravé výplni
