# RESTAURÁTORSKÝ PRŮZKUM

## OKNA A VRATA BYTOVÉHO DOMU

Smetanovo nám. 61, Litomyšl

– rejstř. č. 30301/6-4191

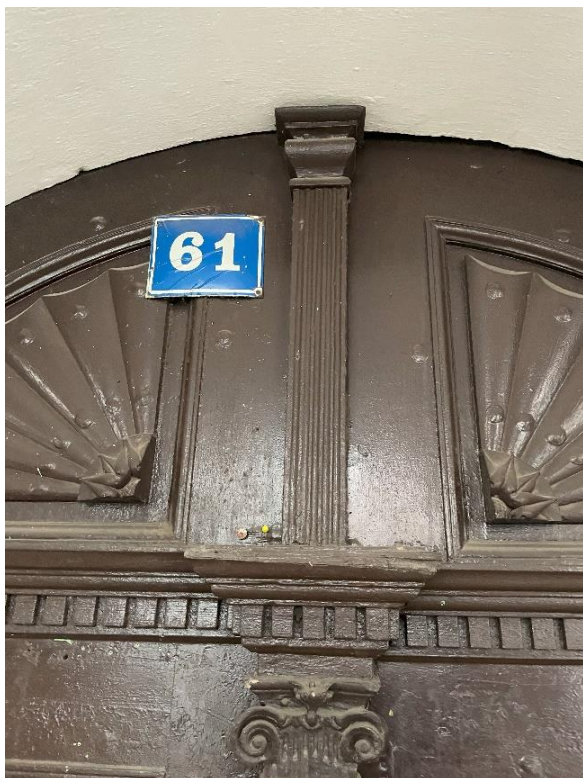
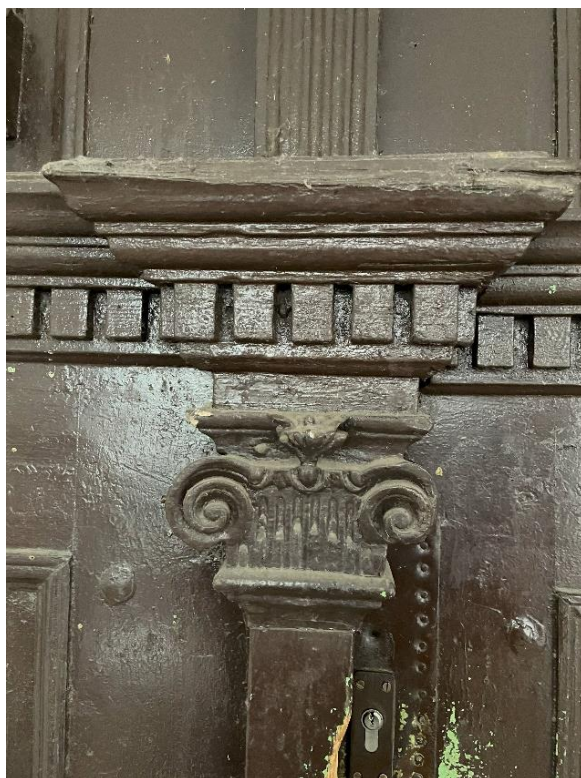
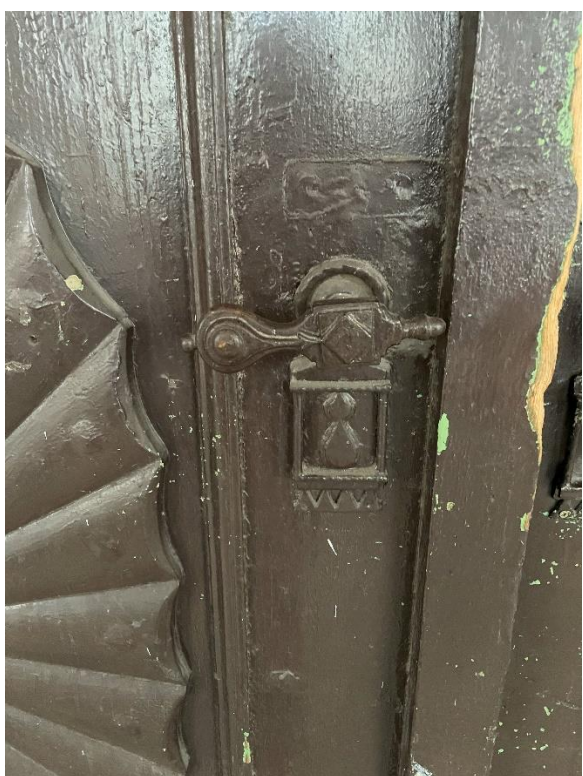
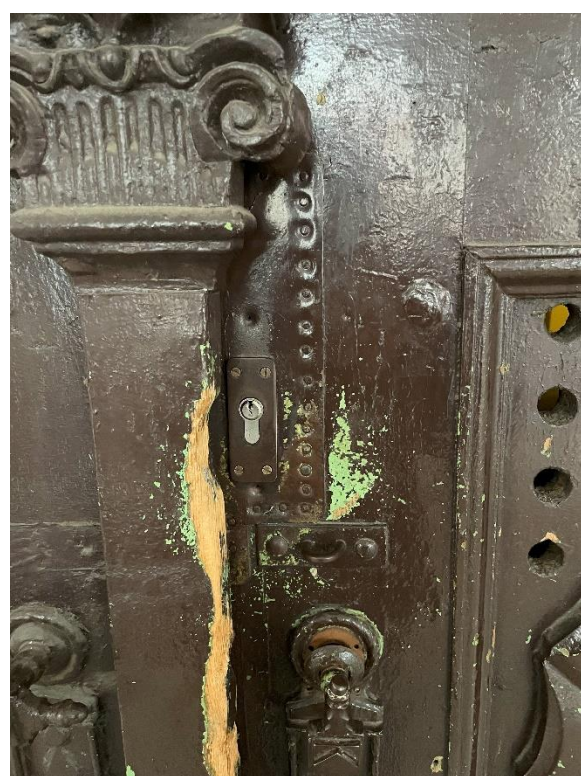
Pohled na vnější část dveří – původní kliky a přidaný zámek FAB

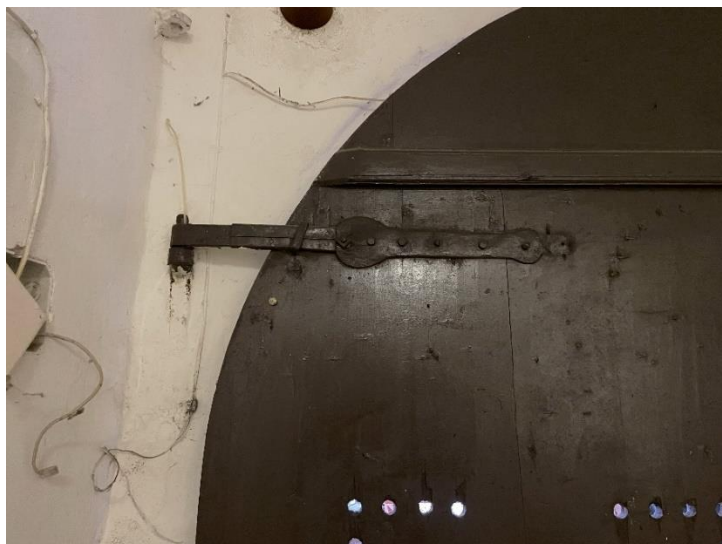
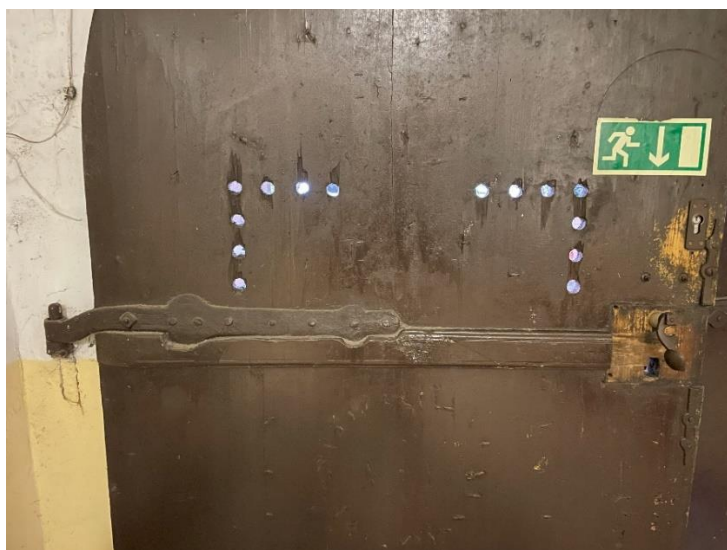
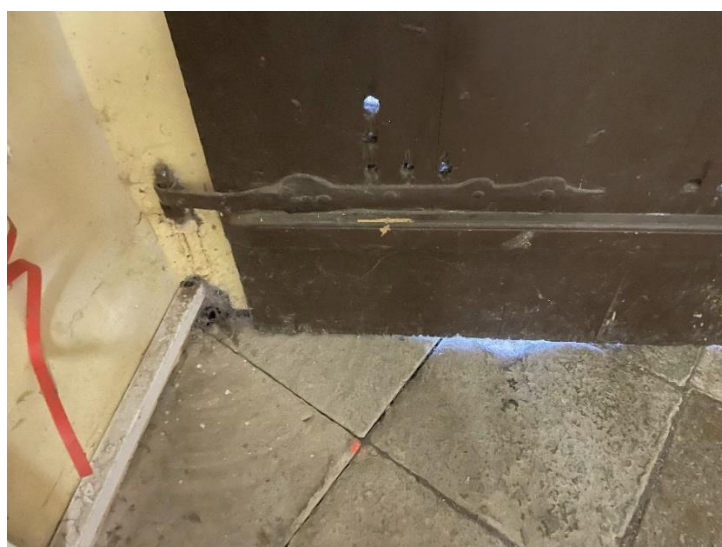
Pohled na vnitřní část dveří – závěsy na levé půlce dveří

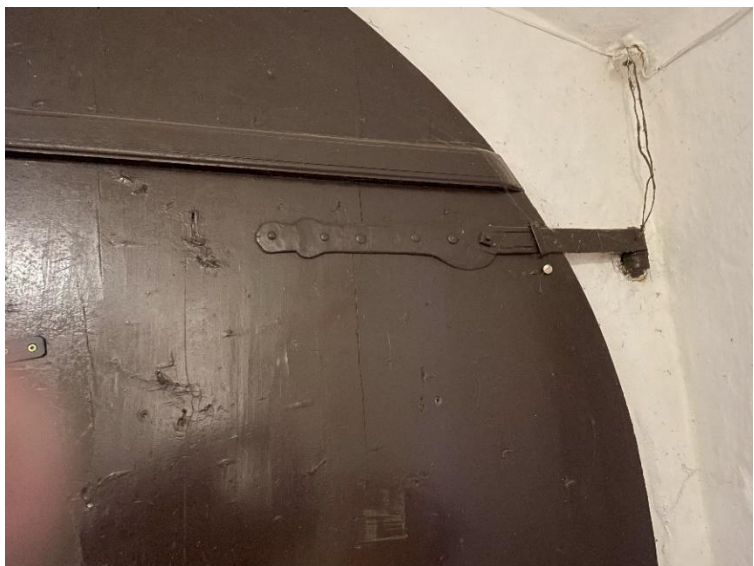
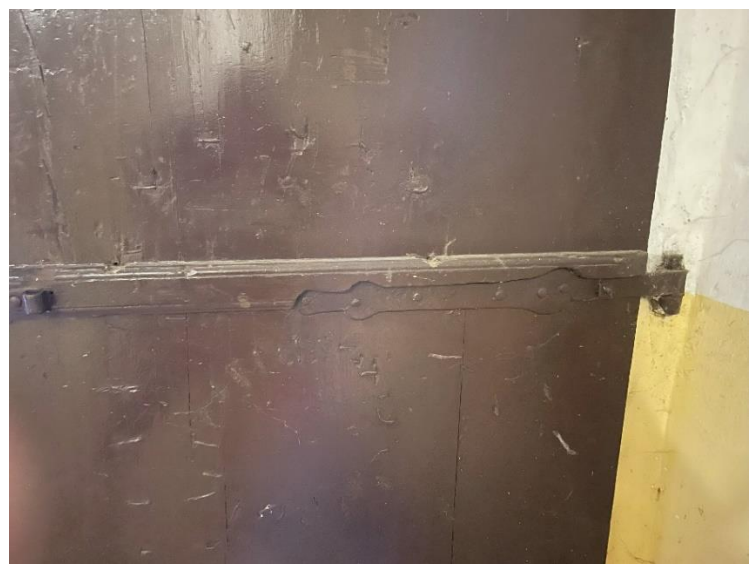
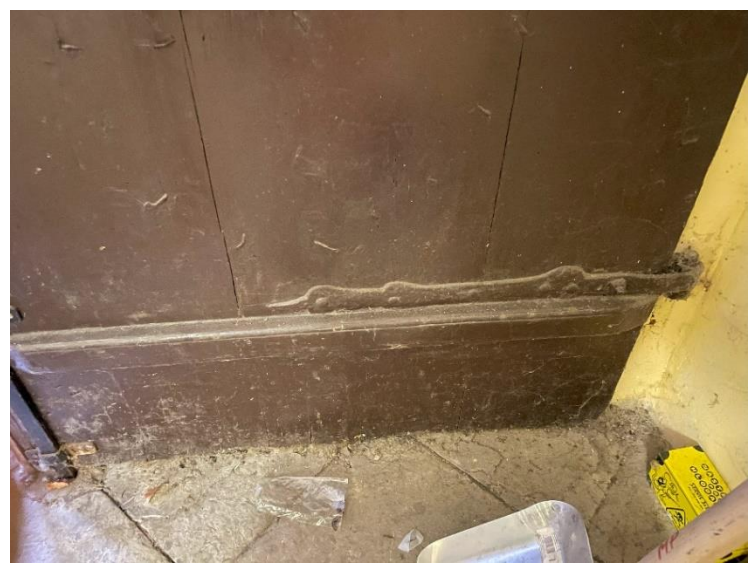
Pohled na vnitřní část dveří – závěsy na pravé půlce dveří

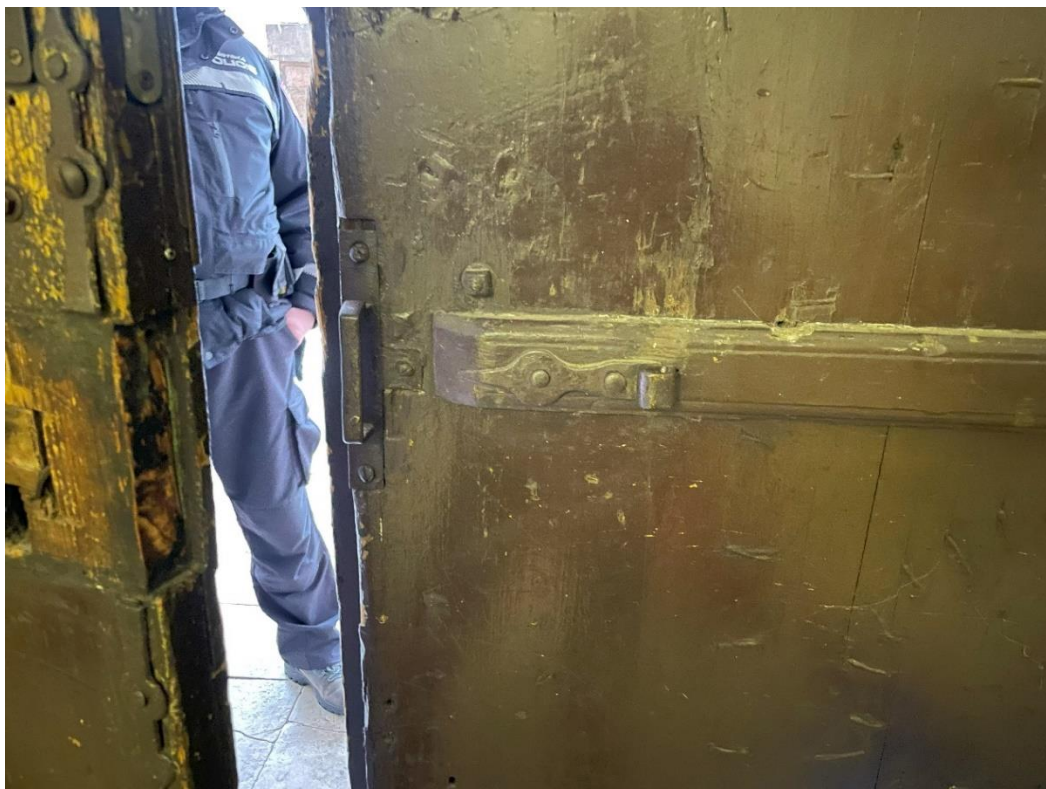
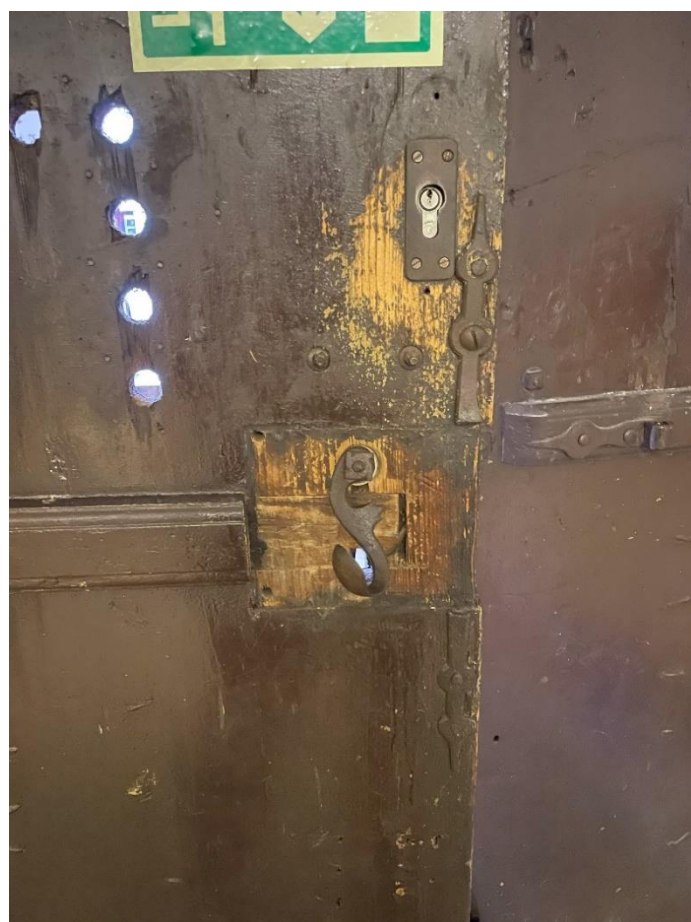
Pohled na vnitřní část dveří – chybějící krabicový zámek a původní protikus zámku

Restaurátorské práce kování, kovaných klik a závěsů, zahrnuje odstranění nátěrů a koroze z kovů. Nejprve v roztoku NaOH a později tryskáním jemnou vátinou. Deformace na jednotlivých kusech budou napraveny. Chybějící krabicový zámek se nahradí, např. dle analogie na vratech na Smetanově nám.30. Zůstane zachován současný přídavný zámek FAB, ke kterému se vyrobí nové klíčové štítky dle původních zachovalých klik. Původní kování - kované kliky, závěsné panty, krabicový zámek a zástrče budou opatřeny opakovaným základním antikorozním nátěrem barvou a vrchní barvou. Barevnost se určí průzkumem v průběhu restaurování ve spolupráci s restaurátorem obecných kovů.

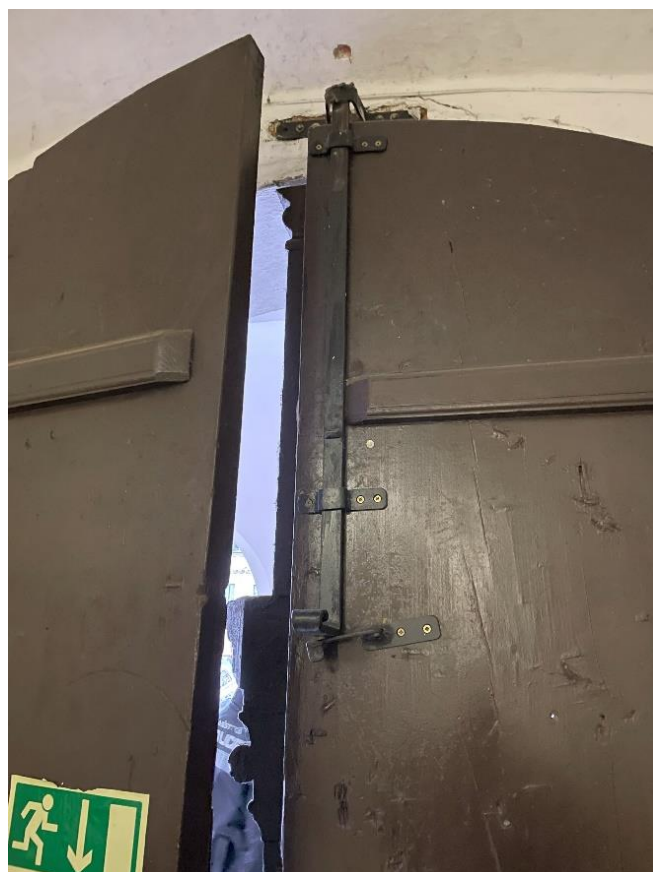
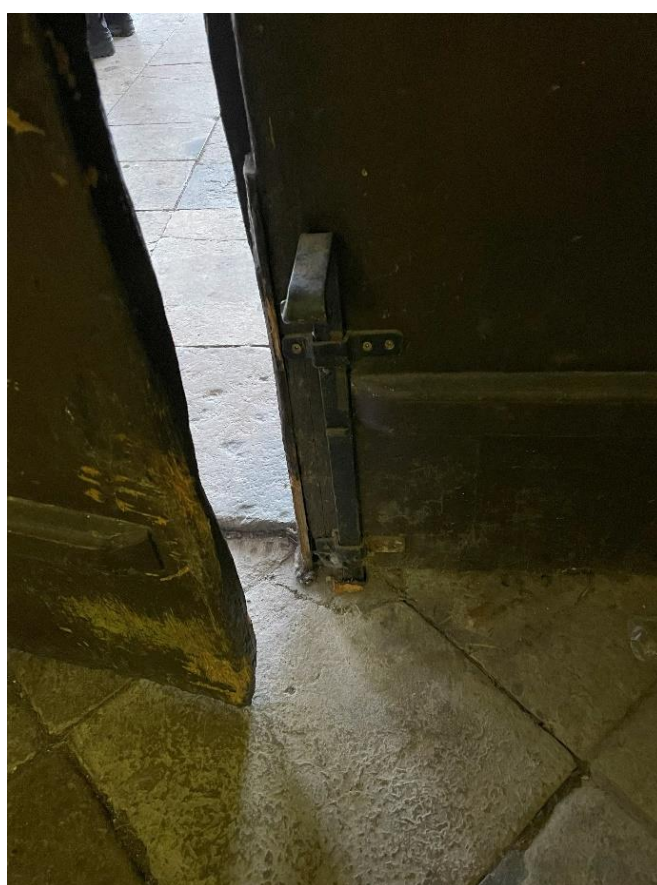
Pohled na vnitřní část dveří – horní a spodní zástrč

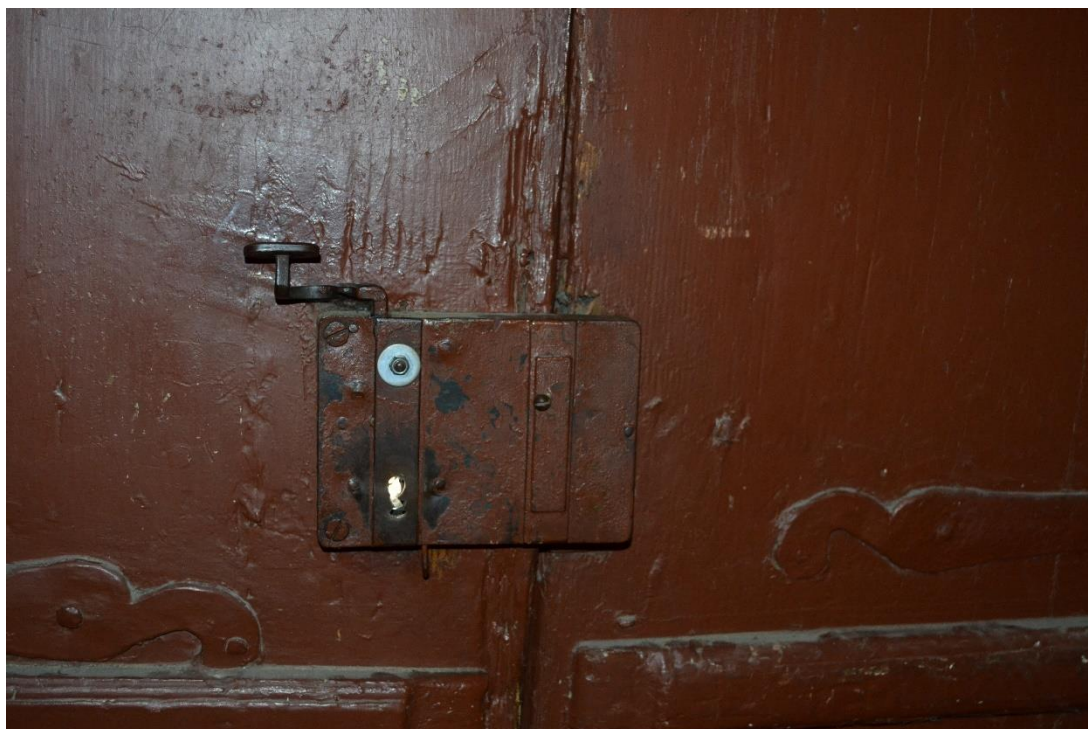
Analogický krabicový zámek na vratech na Smetanově nám.30
