# **RESTAURÁTORSKÝ ZÁMĚR**

## **KOVANÉ STŘEŠNÍ ZÁBRADLÍ**

### **SMETANŮV DŮM LITOMYŠL**

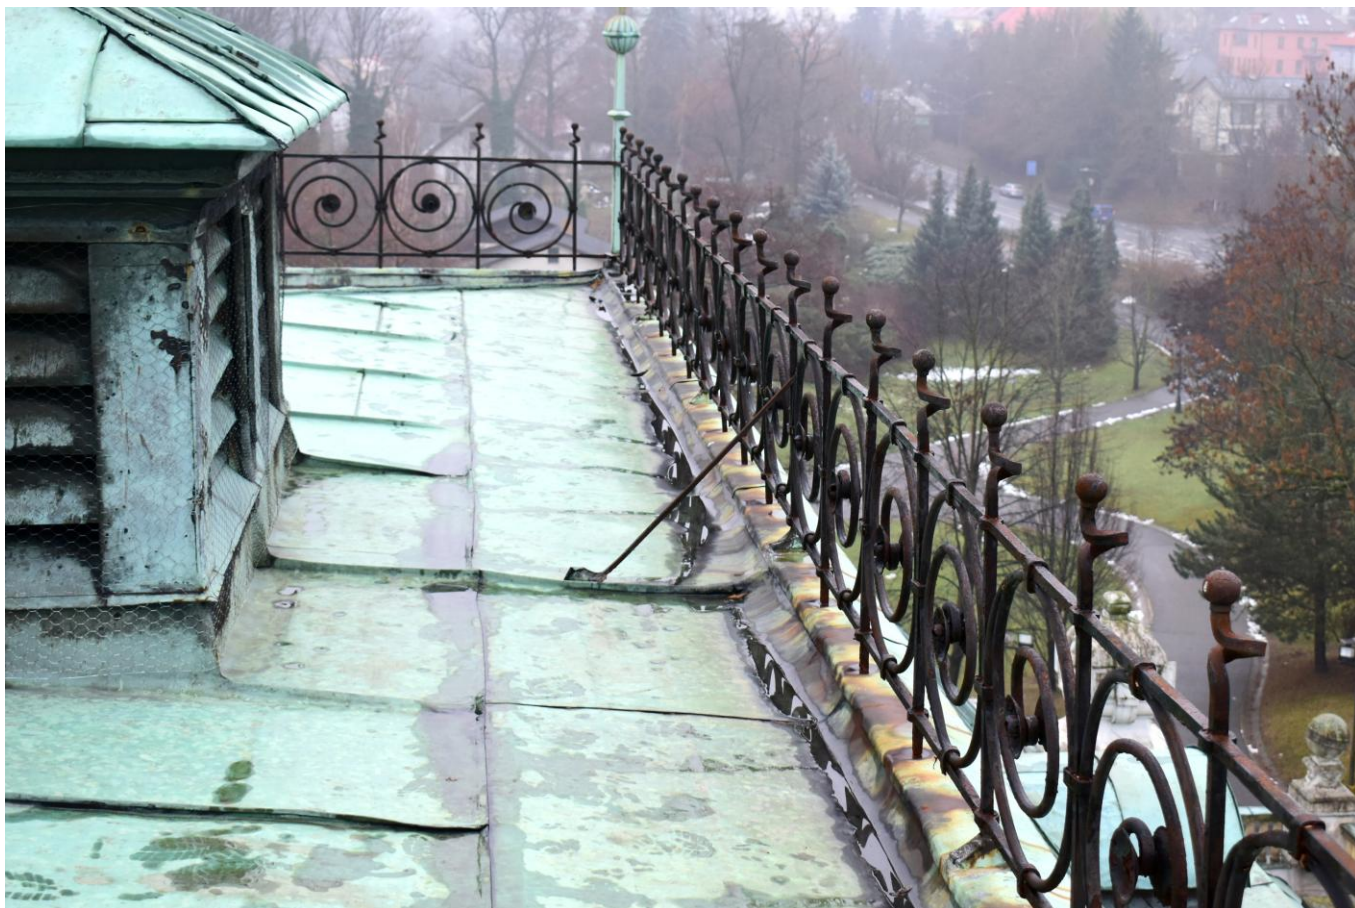
**Obr. č. 1 :** Celkový pohled na zábradlí – původní stav.

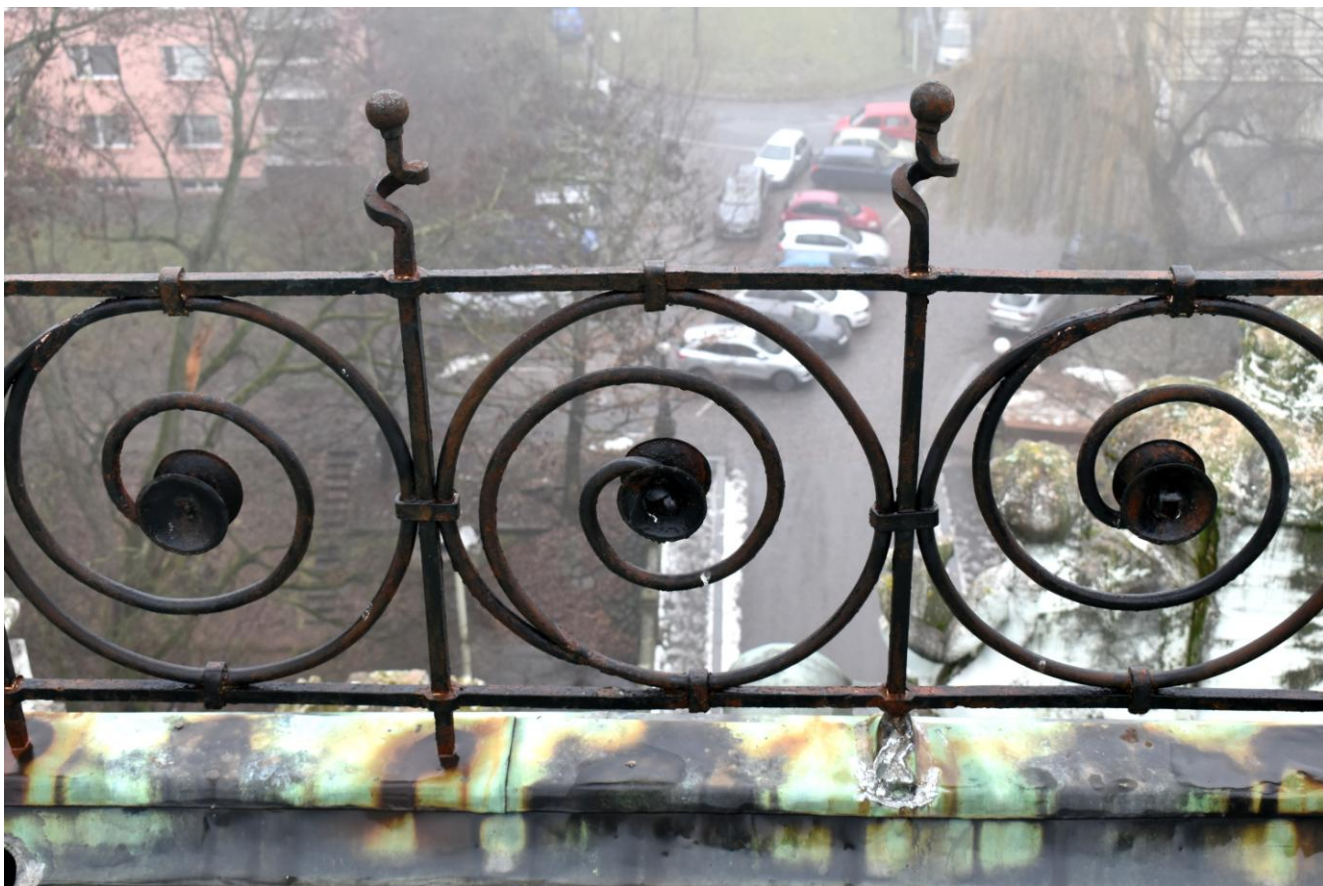
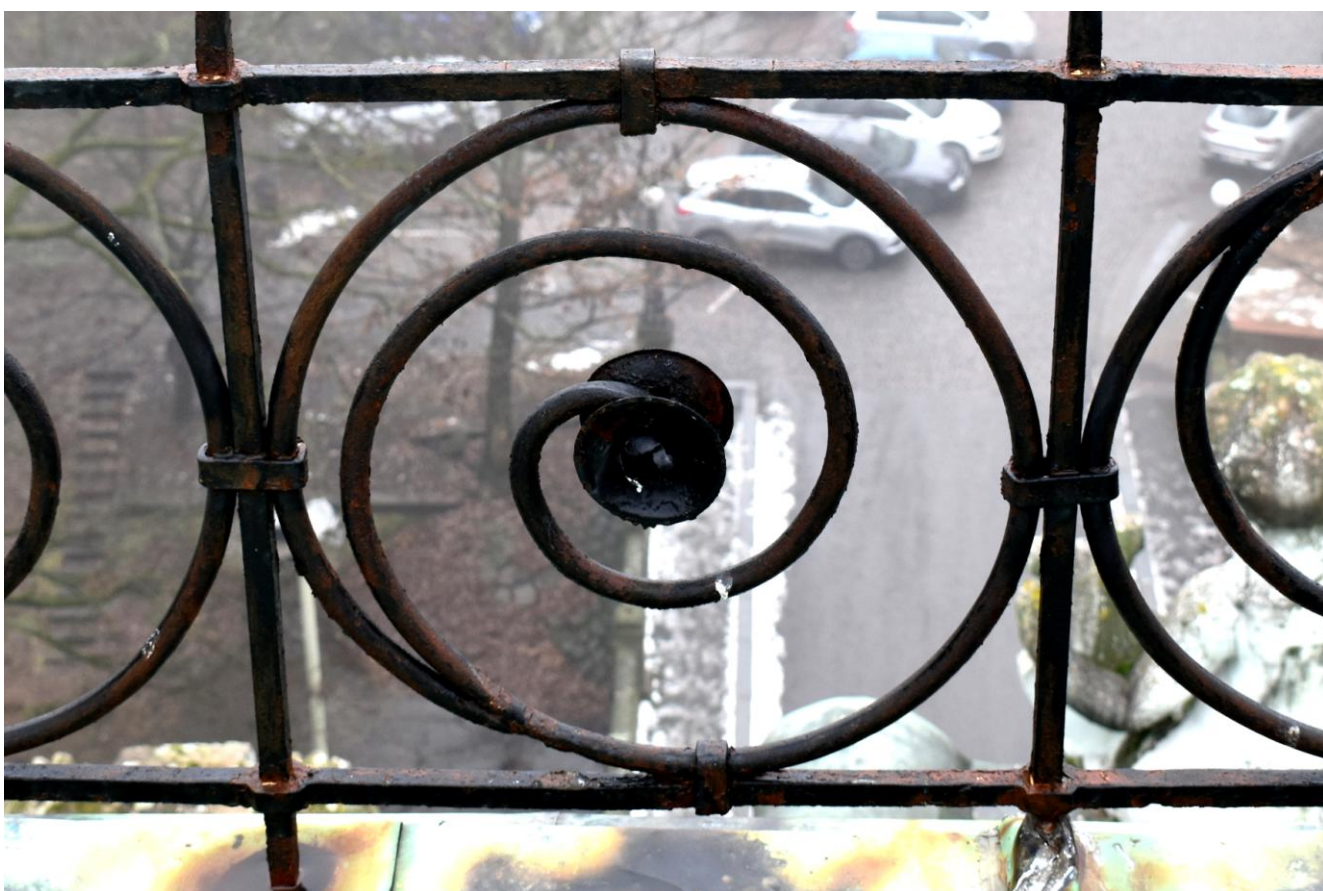
**Obr. č. 2 + 3:** Detailní pohled členění zábradlí – původní stav.

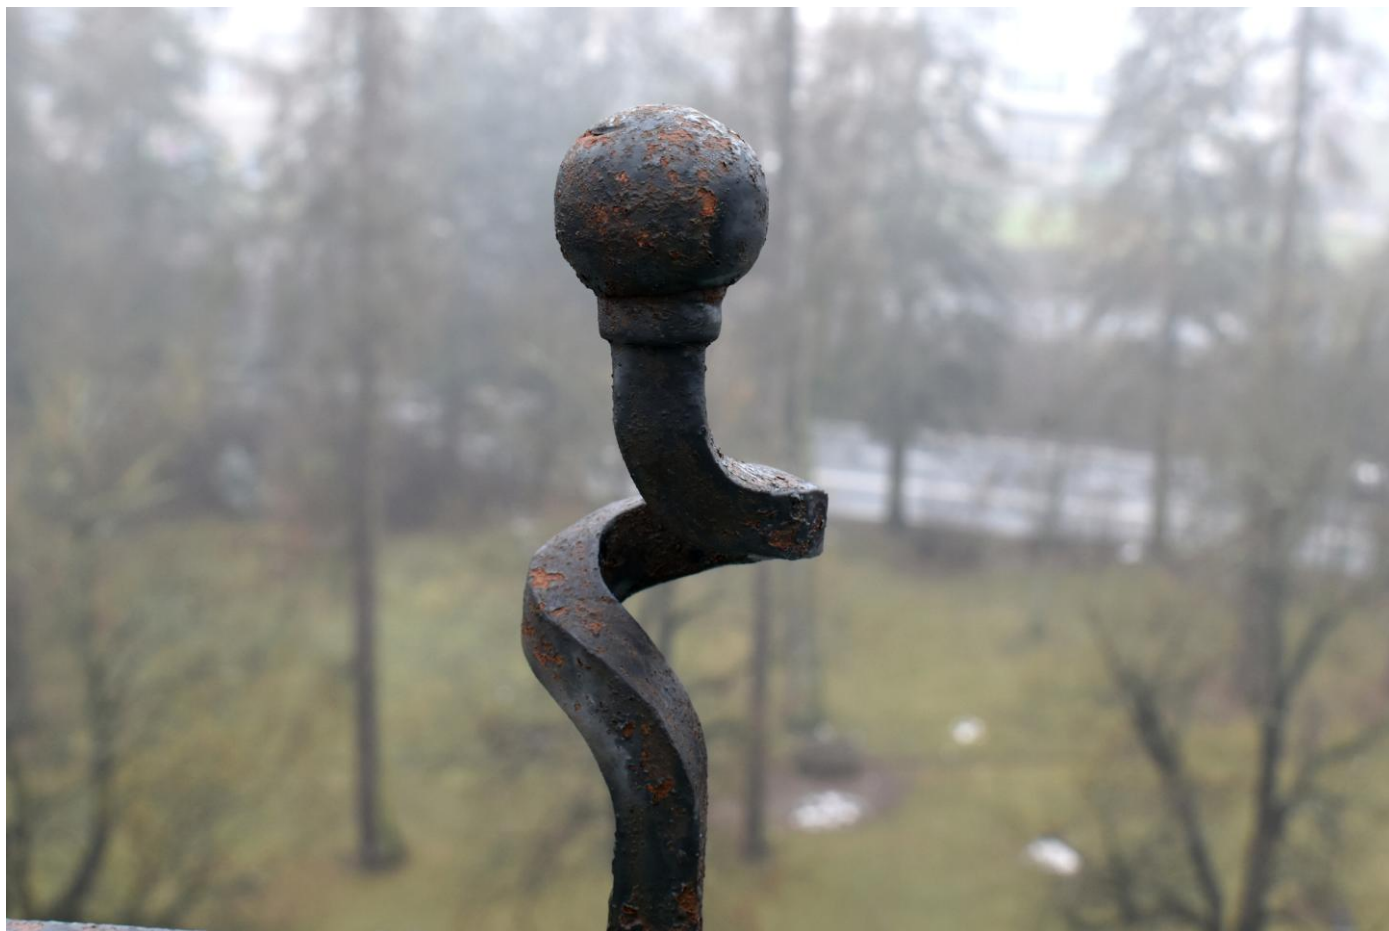
**Obr. č. 4:** Detailní pohled na zakončení svislého prutu – původní stav.

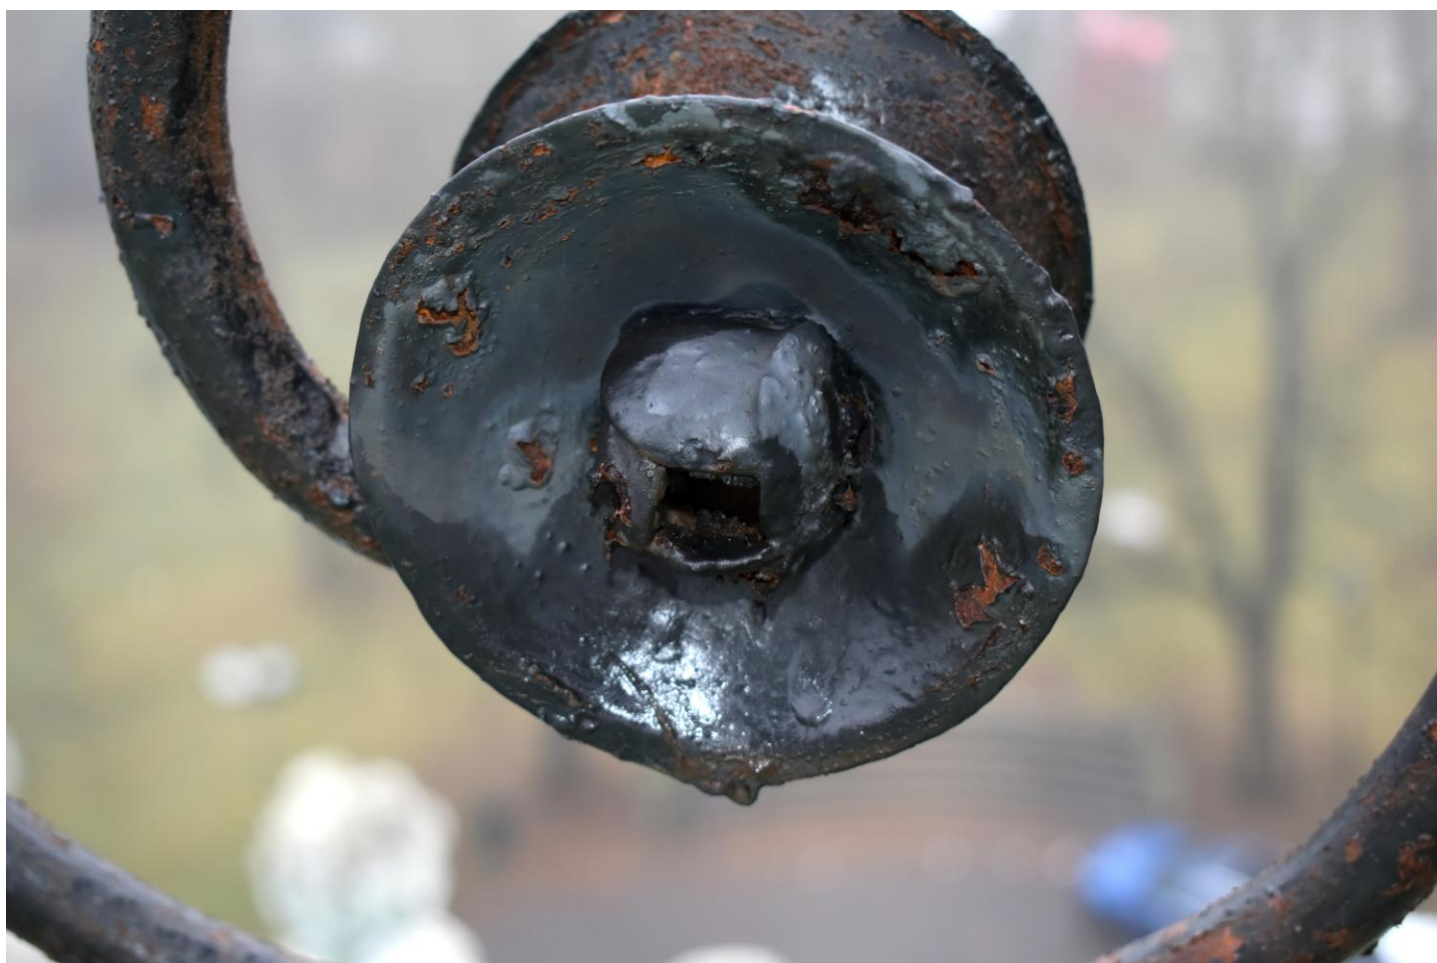
**Obr. č. 5:** Detailní pohled na plechovou tepanou misku s květem - původní stav.  
Miska s květem je přinýtovaná na konci prutu spirálovité výplně.

- poškozené prvky budou a opraveny
- chybějící, nebo natolik silně korozním procesem poškozené plechové misky s květy, že jejich další využití není účelné, budou nahrazeny kopiemi. Tyto budou vyrobeny původní řemeslnou technikou, tak aby jejich tvar, rozměr i charakter odpovídal prvkům původním.

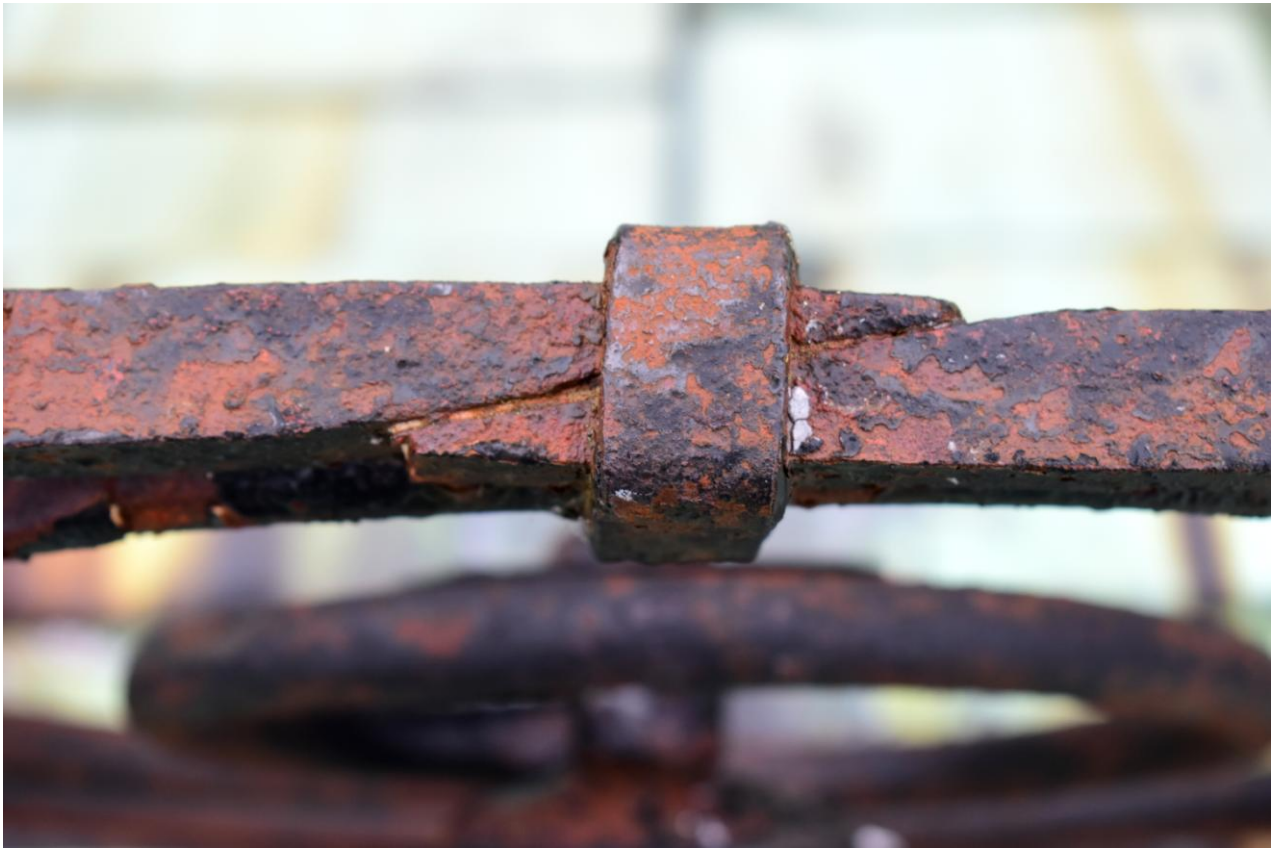
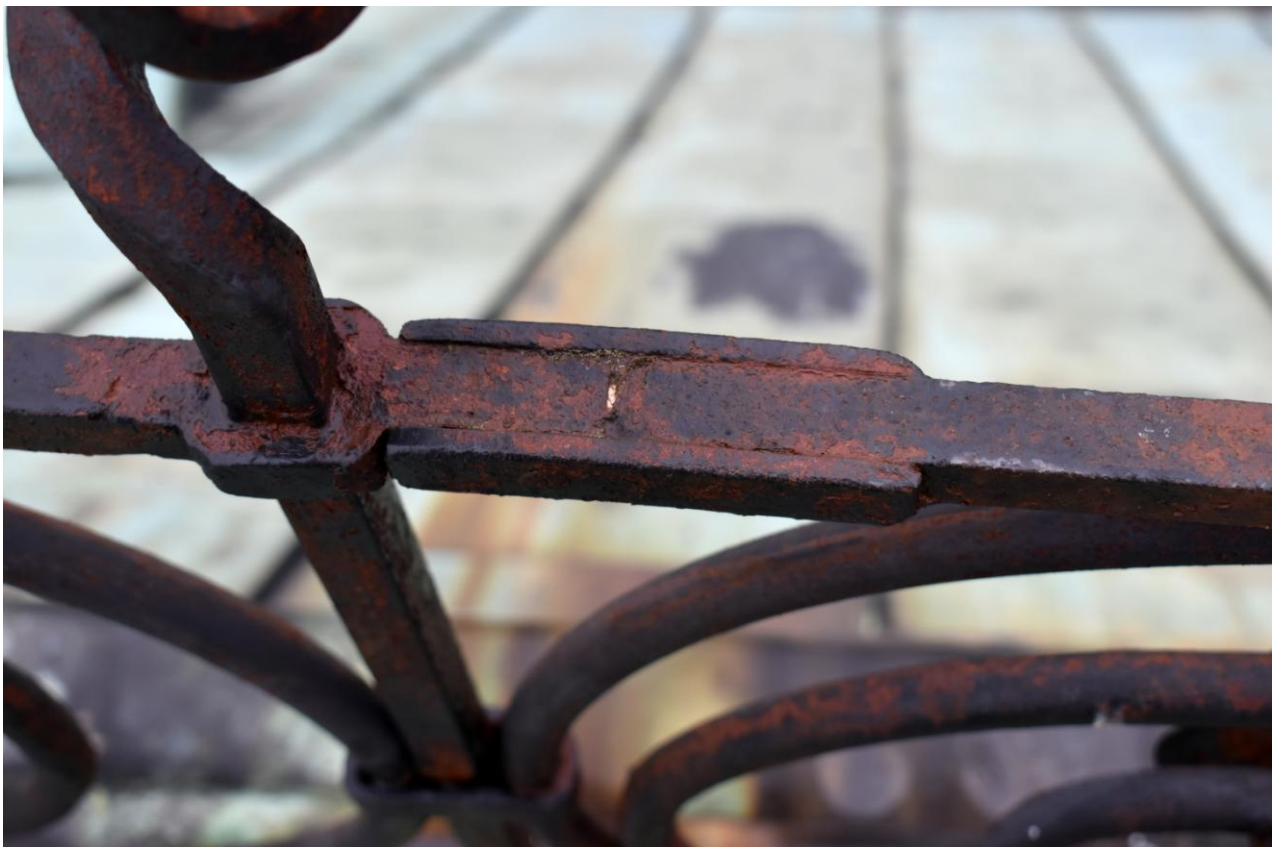
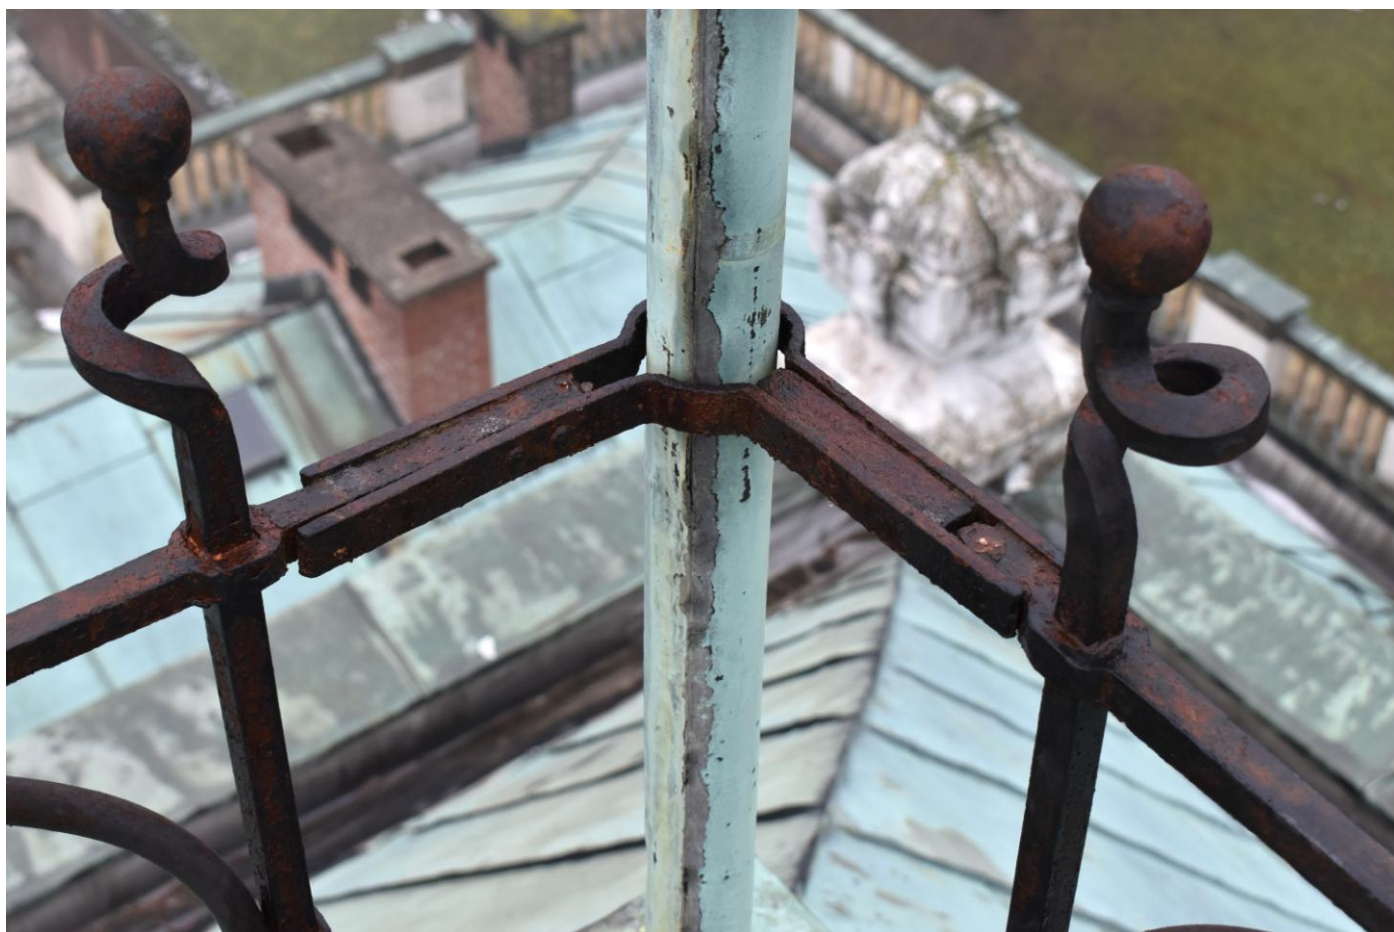
**Obr. č. 6 - 8:** Detailní pohled na spoje zábradlí původní – stav. Spoje jsou provedeny přepáskováním a snýtováním.

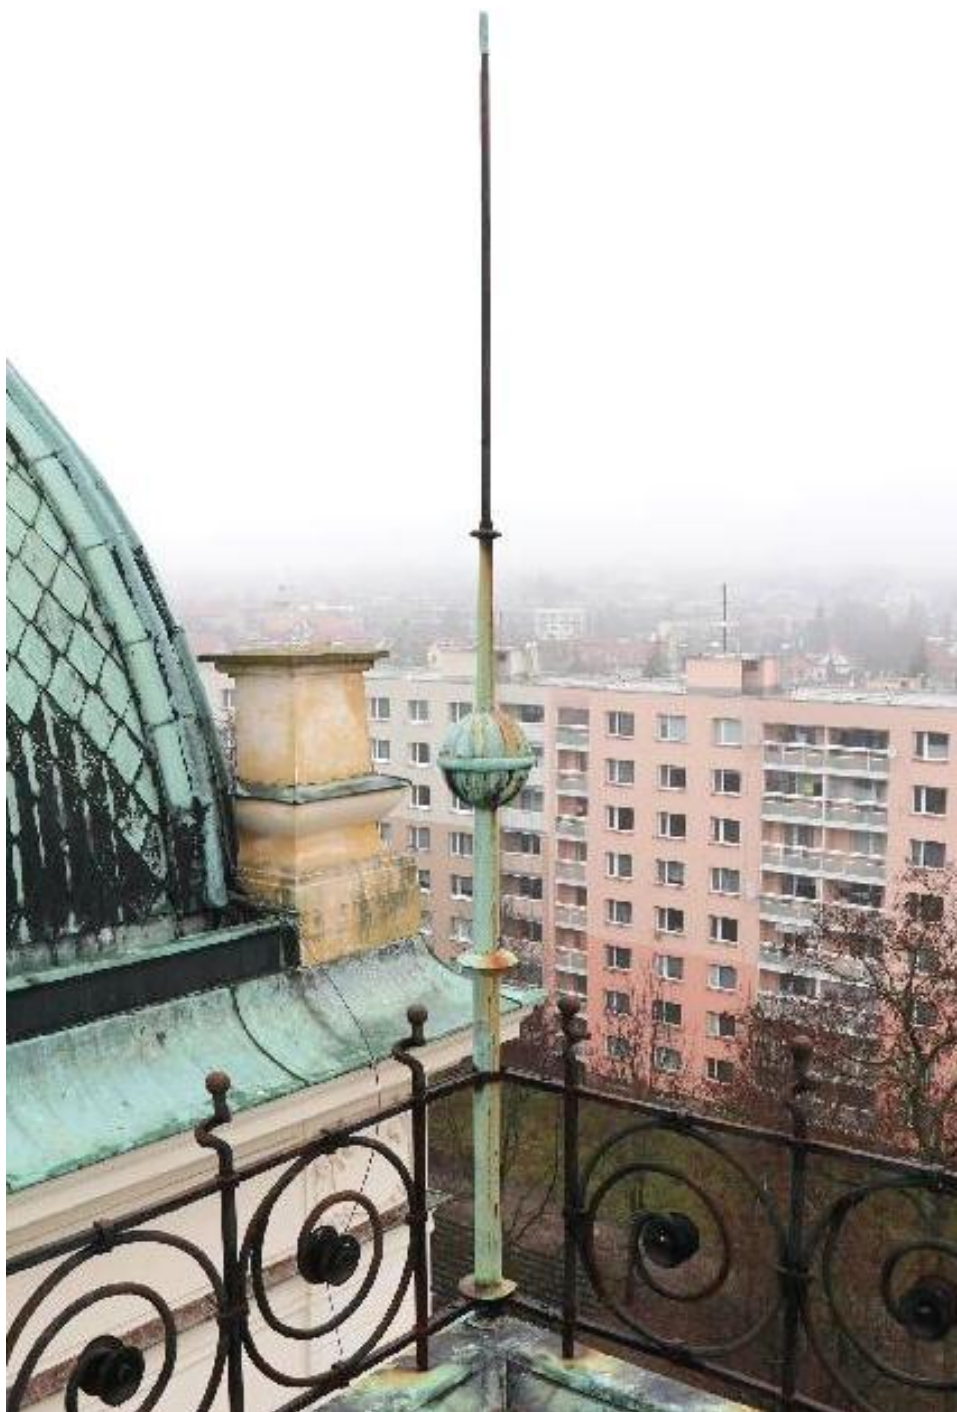
**Obr. č. 9:** Detailní pohled na nárožní sloupek – původní stav. Ocelový sloupek, který přechází v hrotnici je částečně opláštěn měděným plechem. Na hrotnici je umístěná makovice sletovaná ze segmentů. Pod makovicí se nachází ozdobný prstýnek. Spojení měděných prvků jsou provedeny zaletováním cínem.

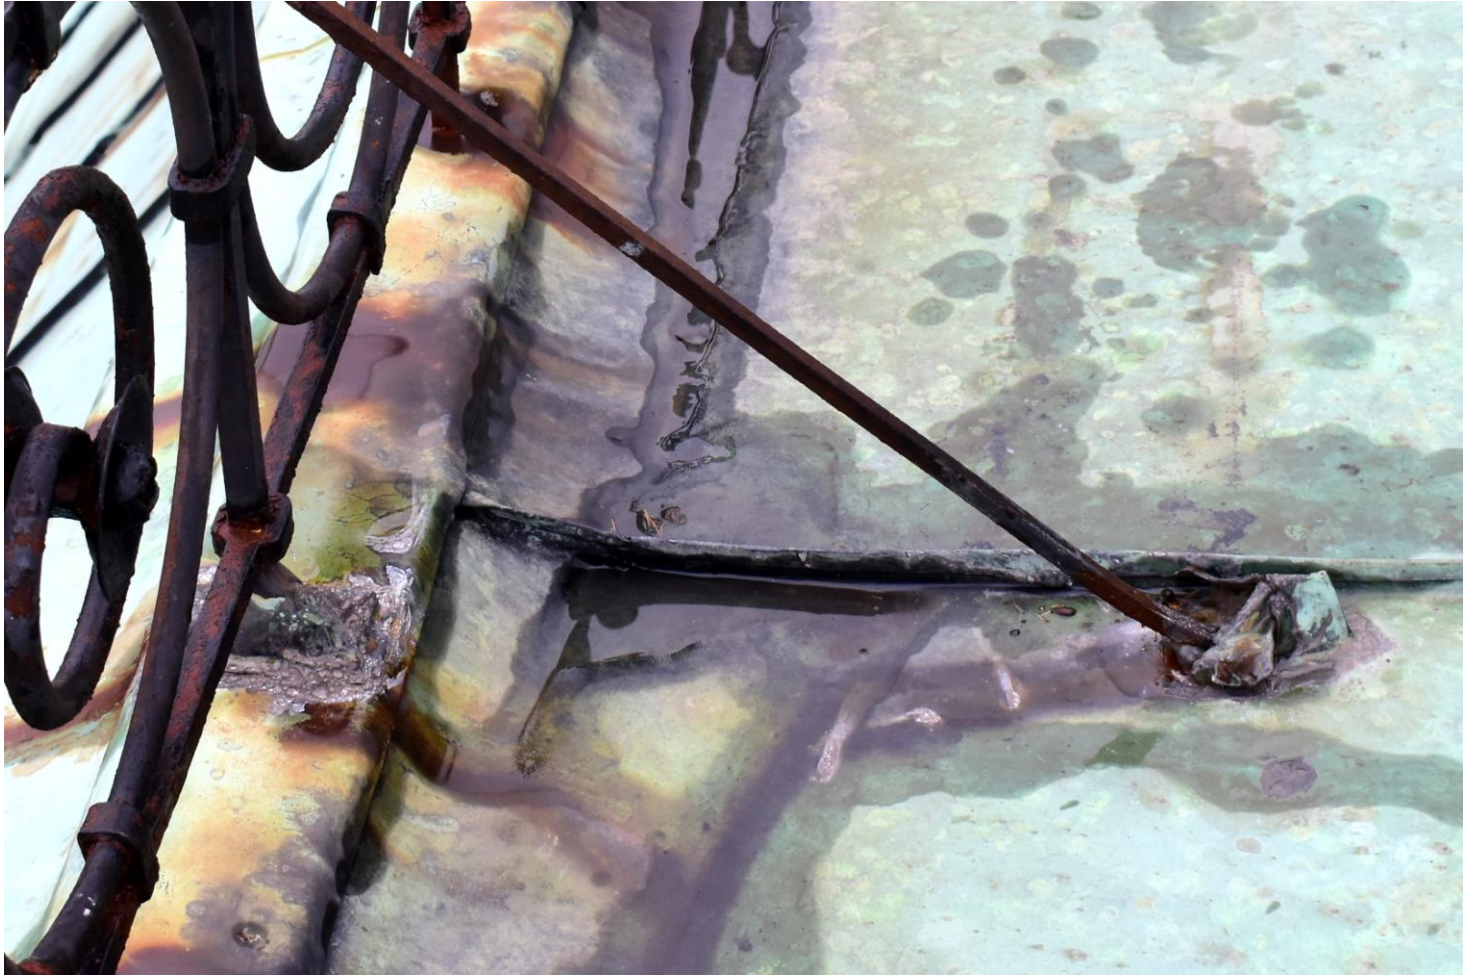
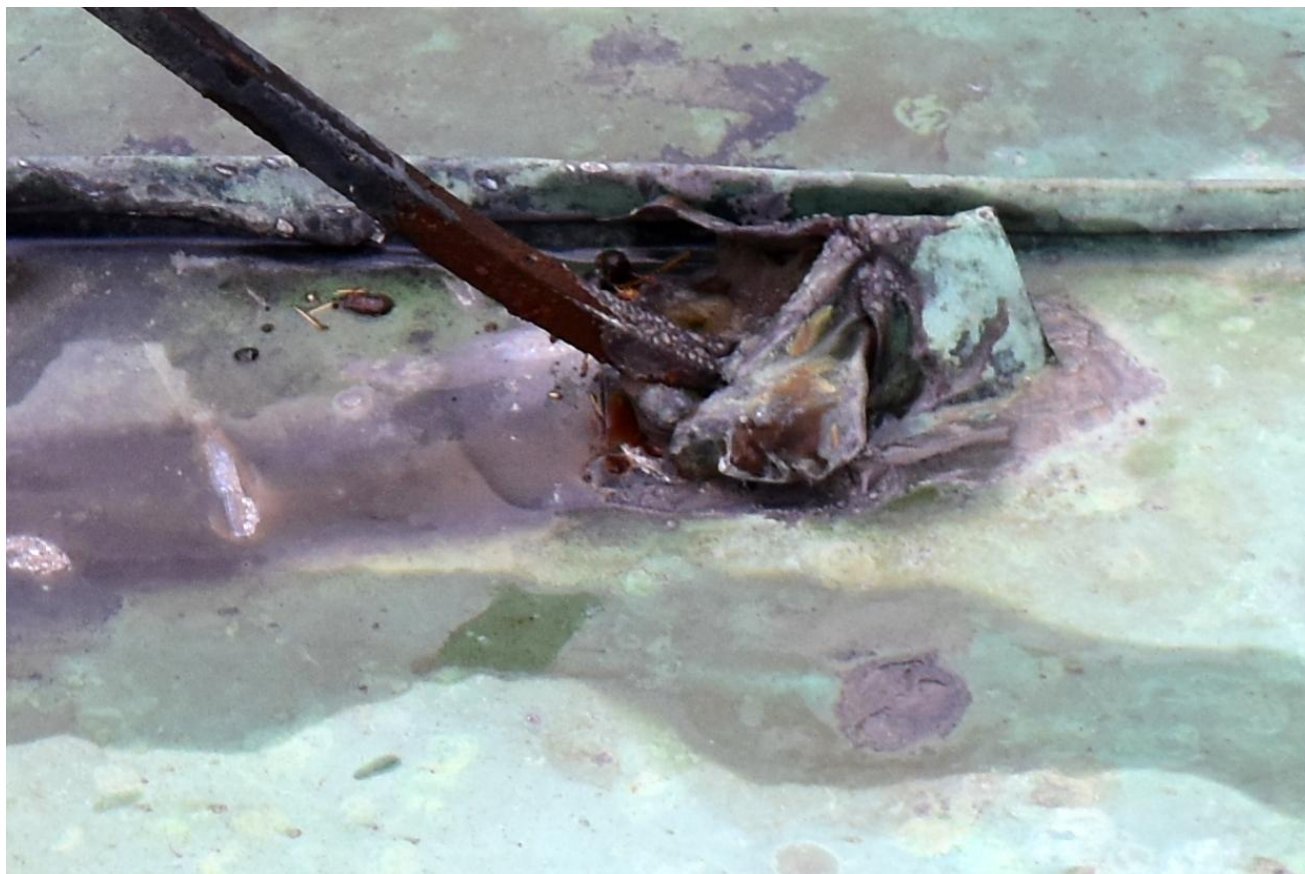
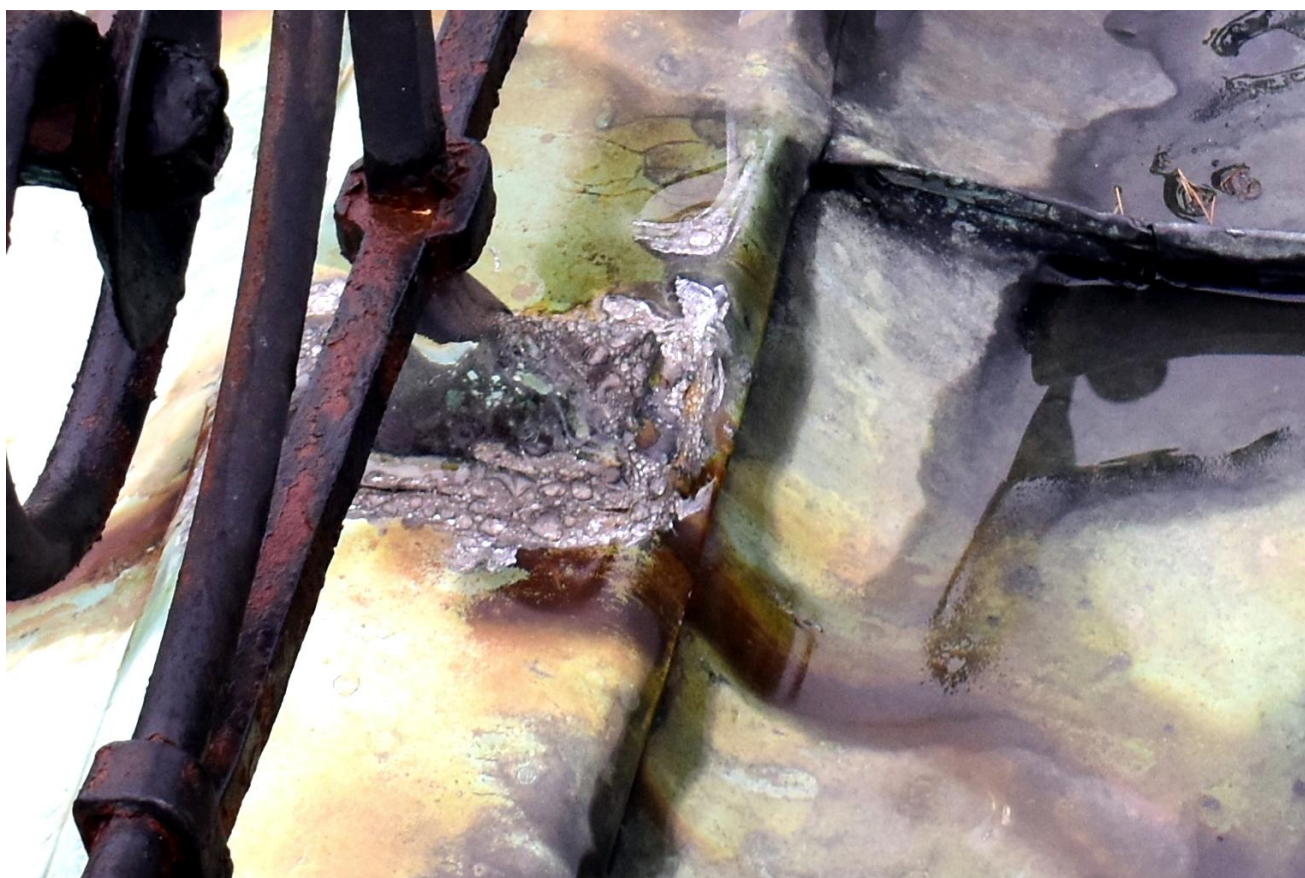
**Obr. č. 10 - 12:** Detailní pohled na vzpěru zábradlí a kotvení sloupku – původní stav. Ze snímku je patrné poškození oplechování kolem patky vzpěry. Stav ocelových částí sloupků a vzpěr pod oplechováním bude zjištěn až po rozkrytí oplechování. Při montáži je nutné pečlivě zabránit styku Fe a Cu a vyloučit vzniku makročlánku.

6/ Montáž: zábradlí bude osazeno na své místo ve spolupráci s tech. dozorem, klempíři a popřípadě tesaři, původní technikou. Je nutné vyloučit přímý styk Fe a Cu a zabránit tak vytvoření makročlánku. Dle možností nejlépe oloveným plechem.

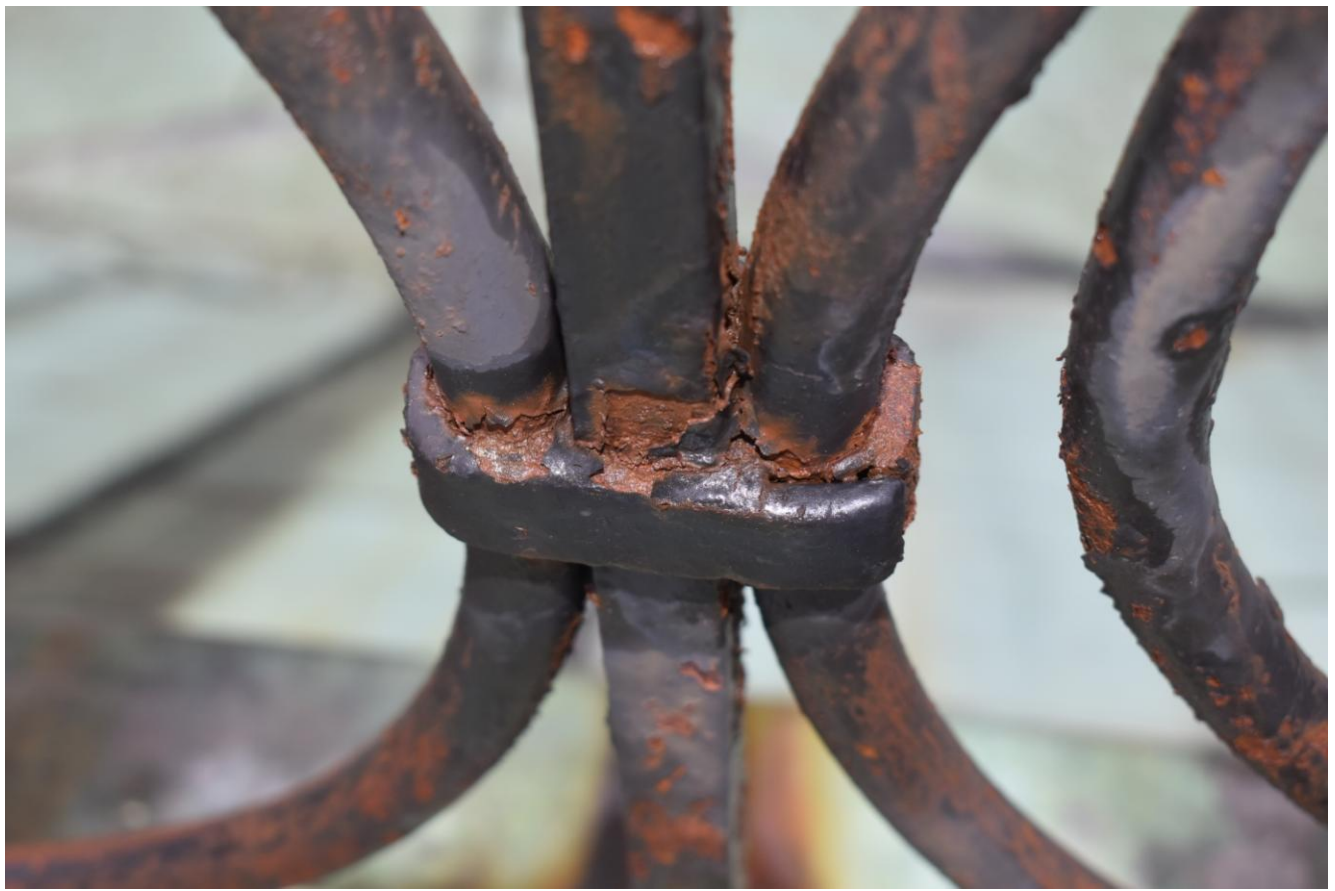
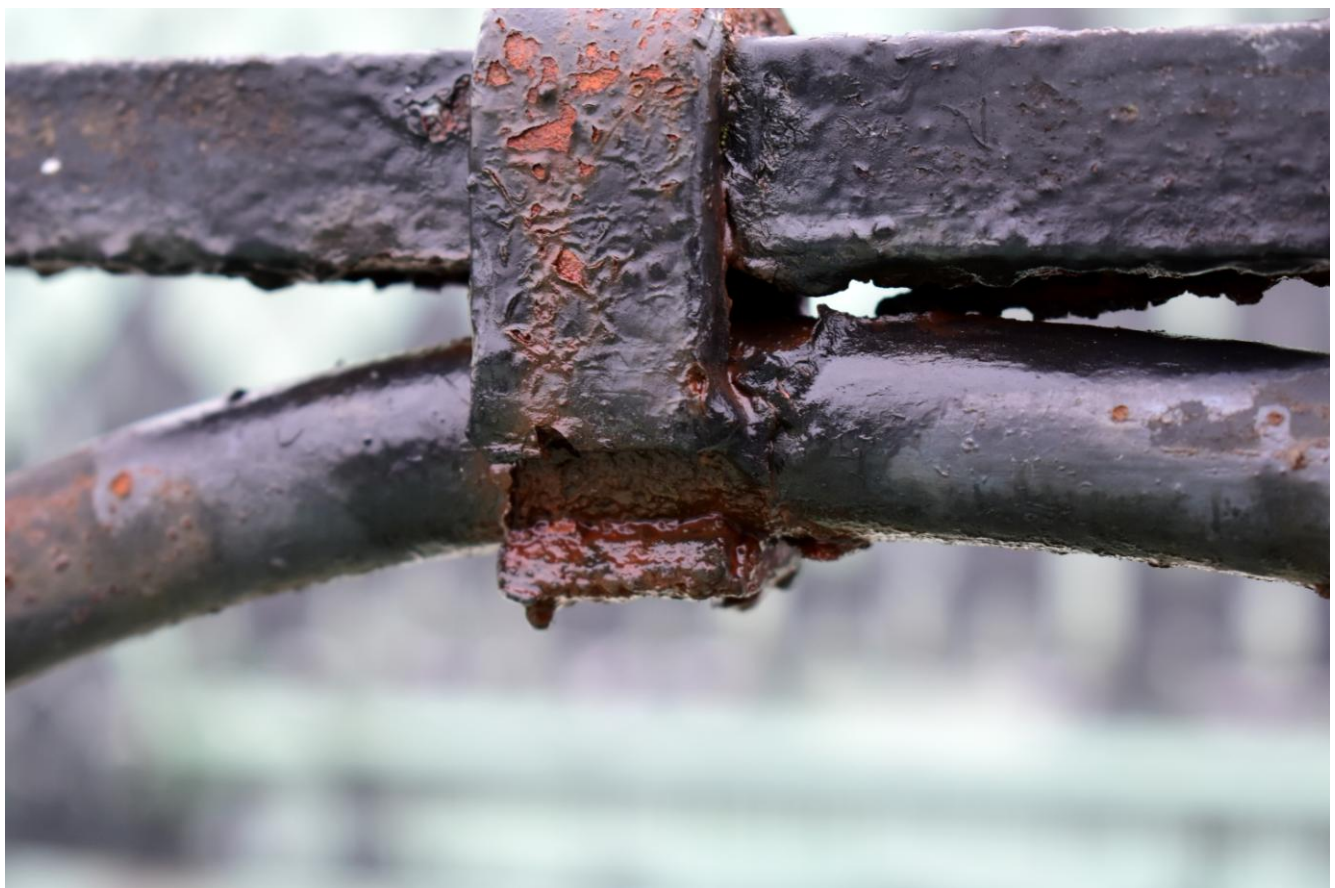
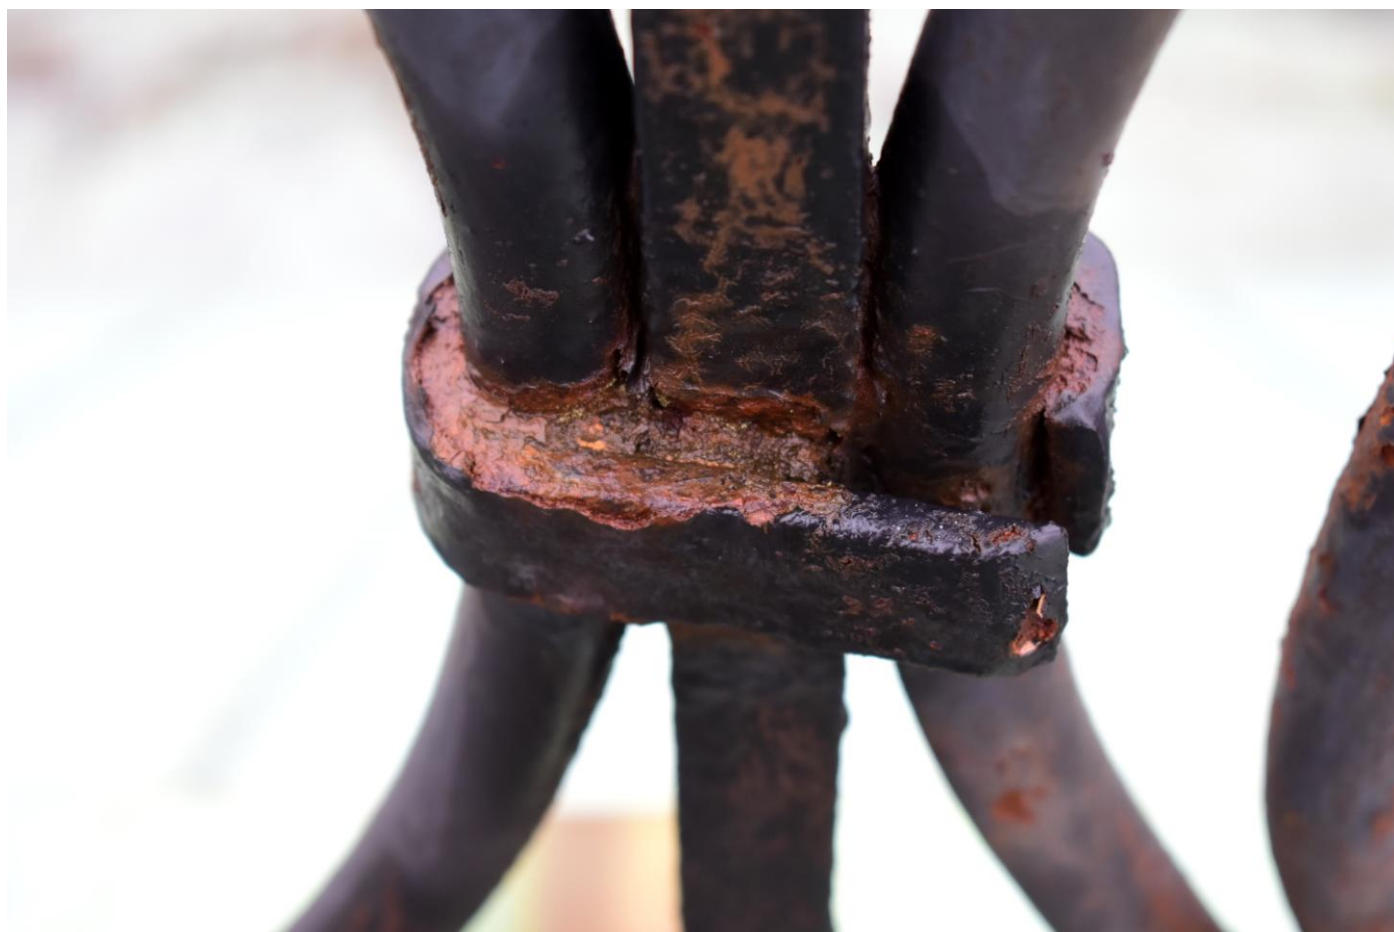
**Obr. č. 13 + 15:** Detailní pohled na mechanicky poškozené spony – původní stav.  
Vlivem působení korozních produktů jsou spony mechanicky poškozené a neplní svůj účel.

- poškozené nefunkční spony budou nahrazeny kopiemi
- před kompletací bude povrch všech prvků odmaštěn a pasivován 30 % roztokem taninu, styčné plochy budou před kompletací natřeny základní zinkfosfátovou barvou.

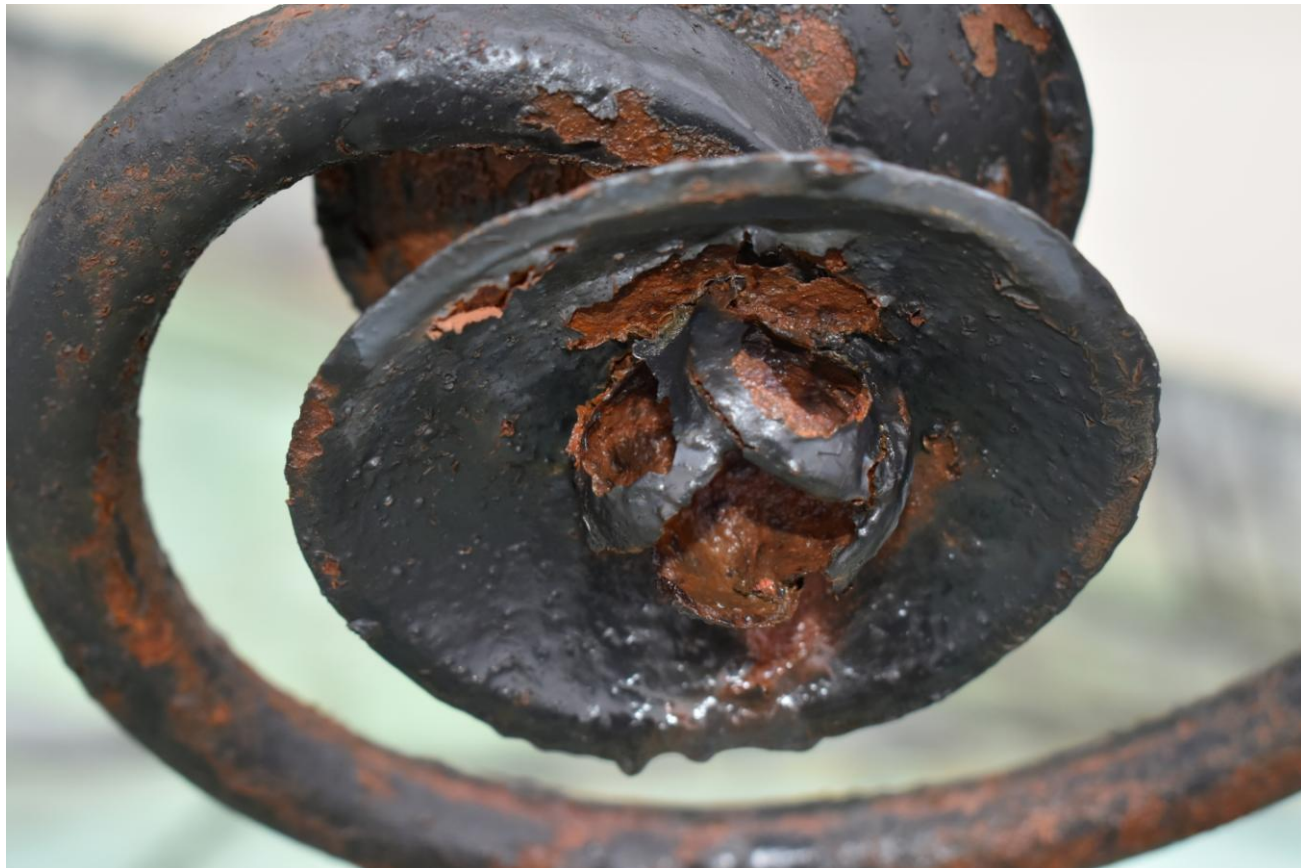
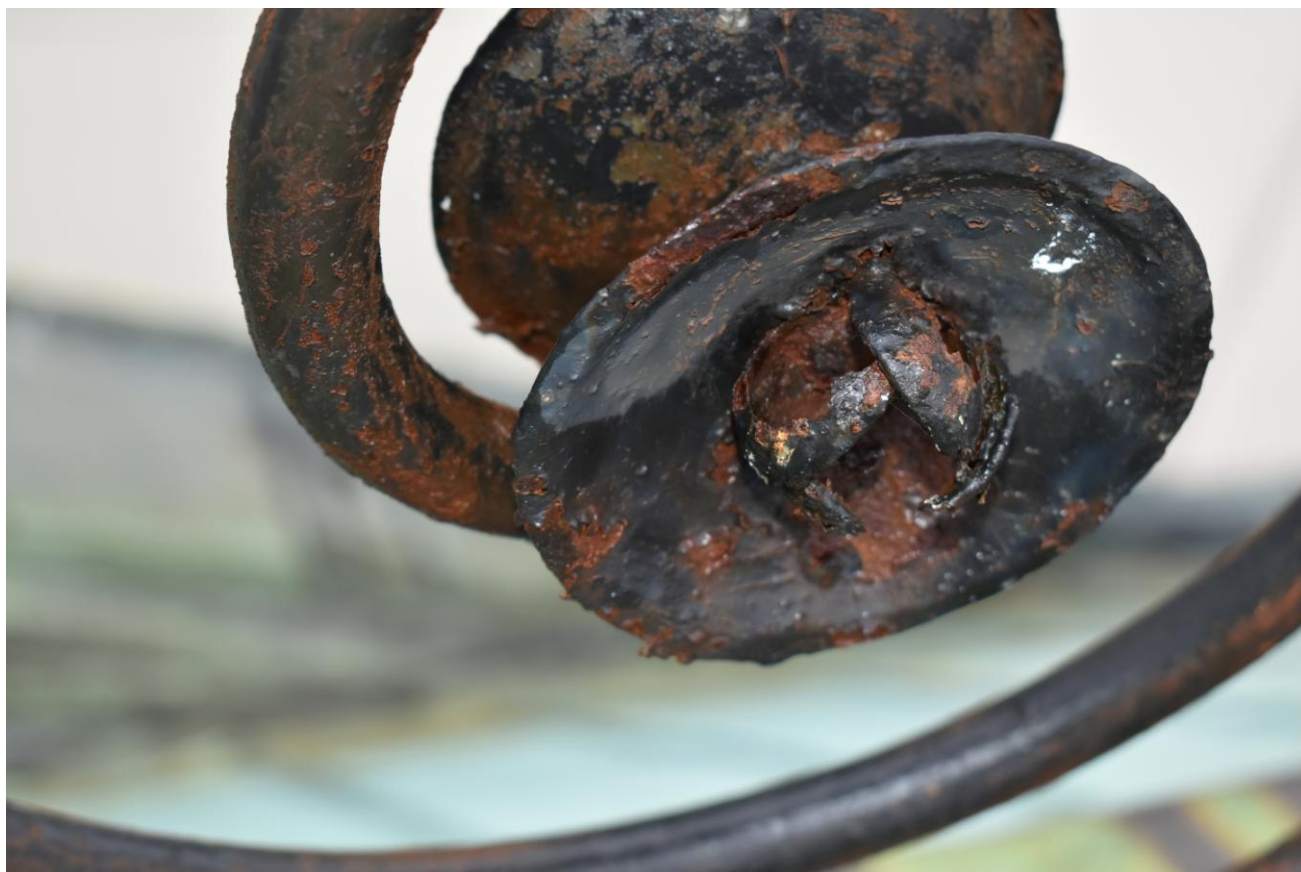
**Obr. č. 16 + 17:** Detailní pohled na místa poškozená korozním procesem – původní stav. Prvky vyrobené ze slabších plechů jsou vlivem korozního úbytku bez kovového jádra.
