# **RESTAURÁTORSKÝ ZÁMĚR**

## **KOVANÉ STŘEŠNÍ ZÁBRADLÍ**

### **SMETANŮV DŮM LITOMYŠL**

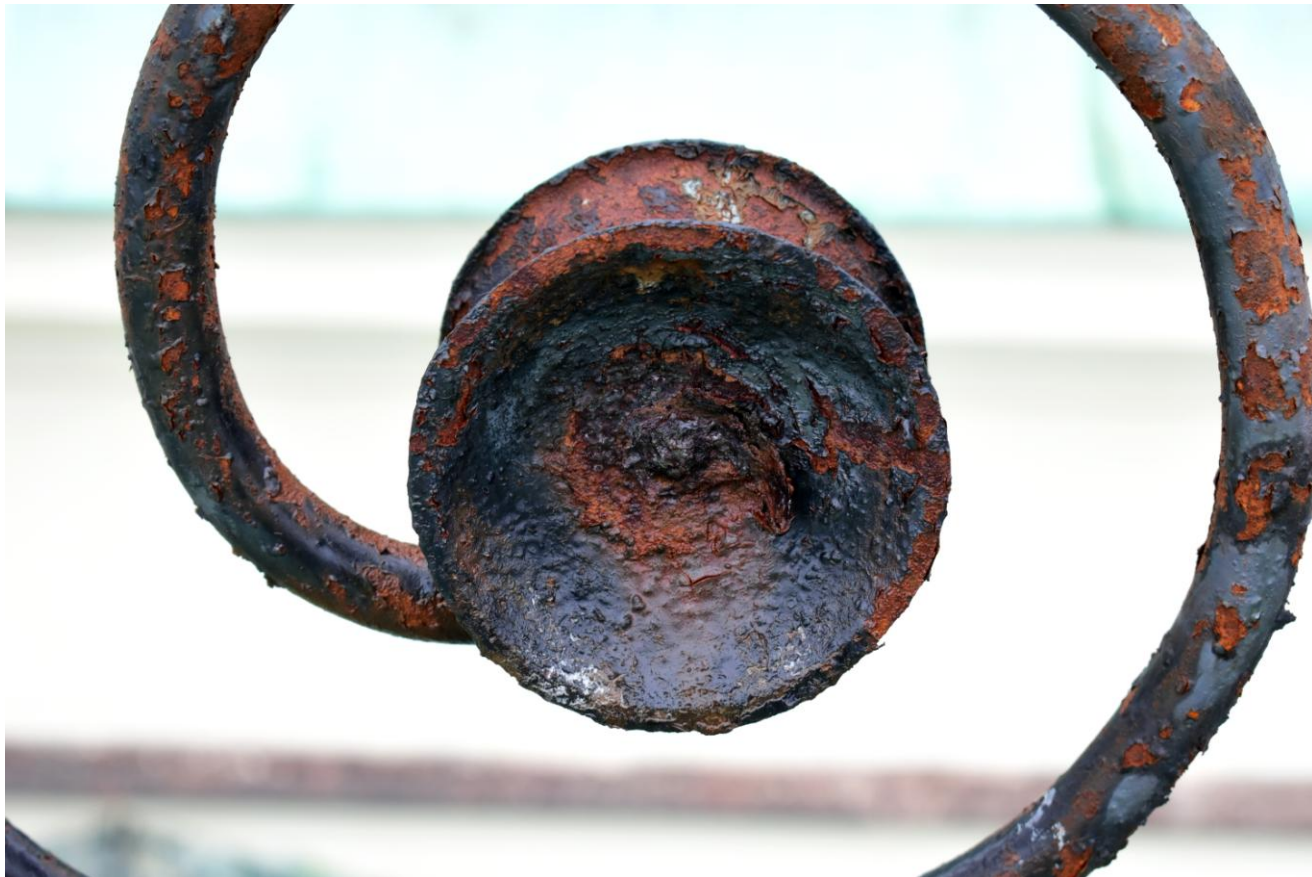
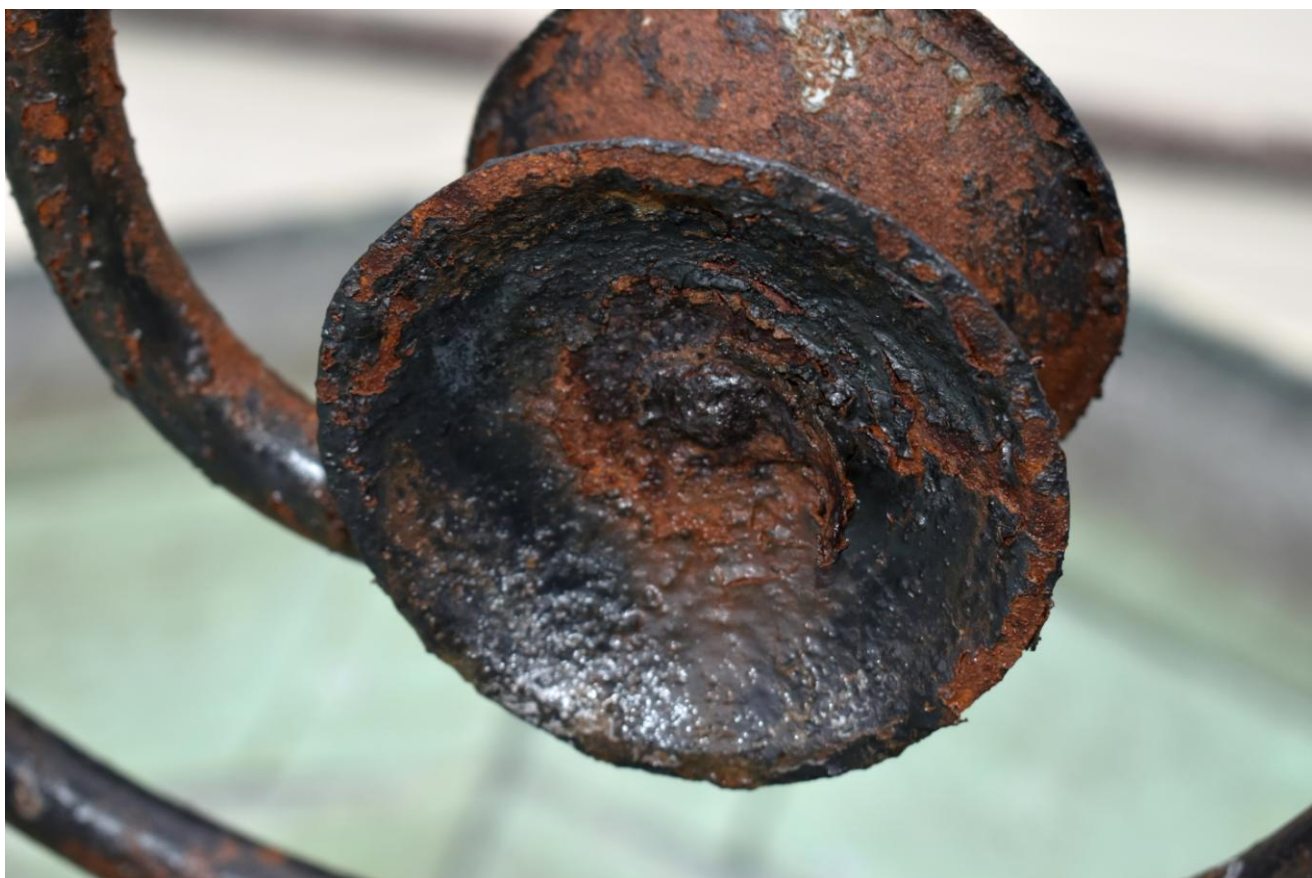
**Obr. č. 18 + 19:** Detailní pohled na poškozená místa – původní stav. Na některých místech zcela chybí plechové květy.

- poškozené prvky budou a opraveny
- chybějící, nebo natolik silně korozním procesem poškozené plechové misky s květy, že jejich další využití není účelné, budou nahrazeny kopiemi. Tyto budou vyrobeny původní řemeslnou technikou, tak aby jejich tvar, rozměr i charakter odpovídal prvkům původním.

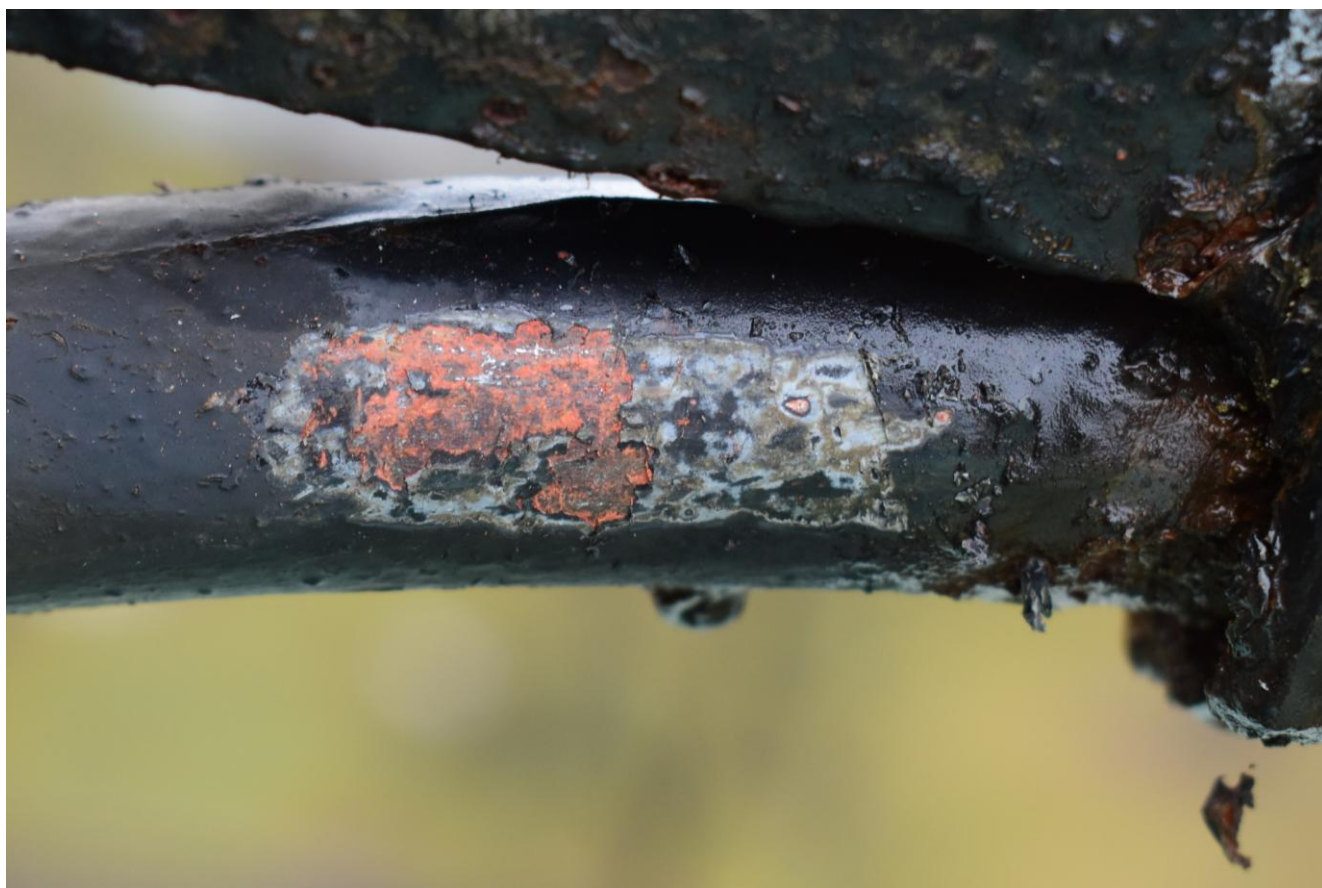
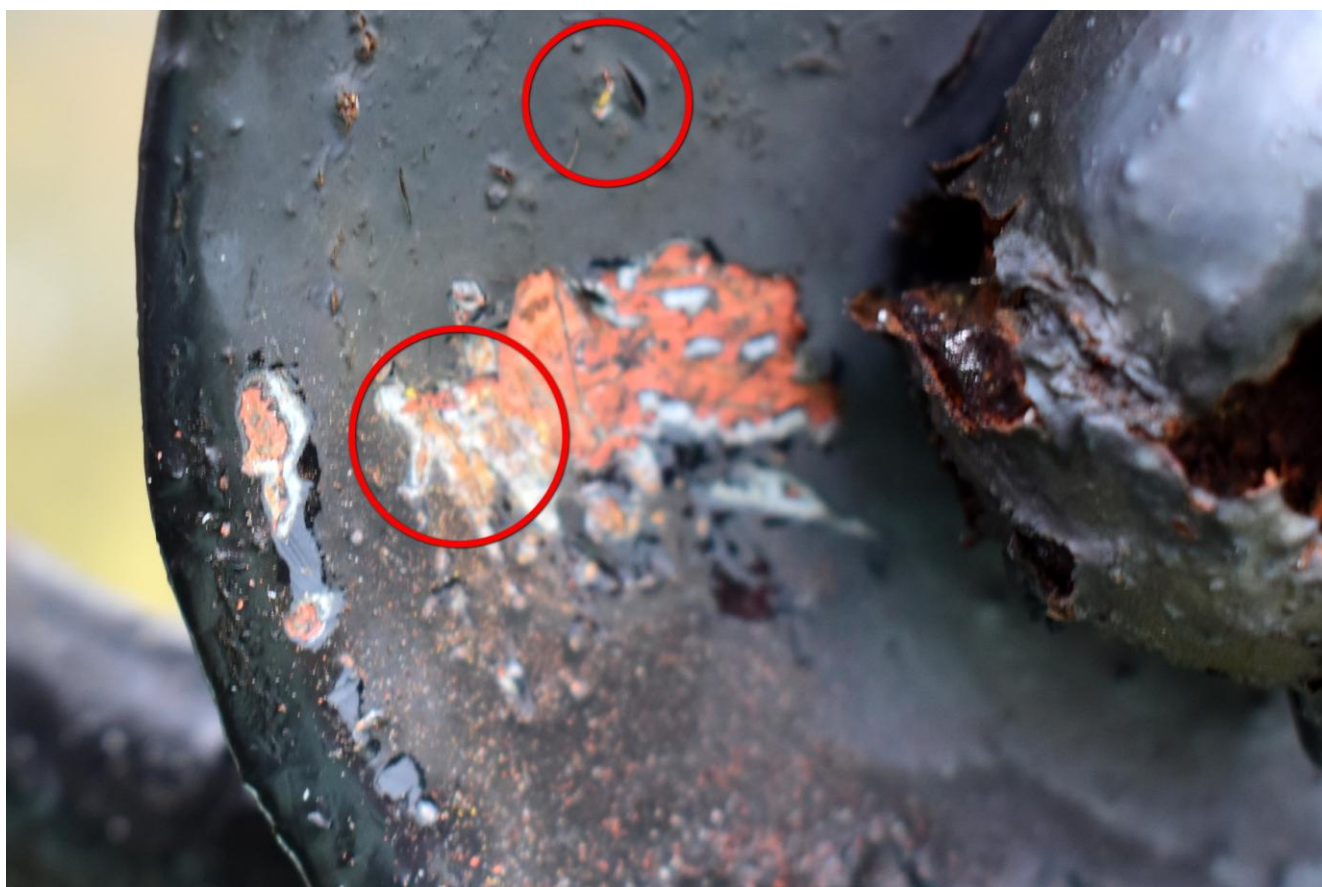
**Obr. č. 20 + 21:** Průzkum barevných vrstev na místě nebyl průkazný. Bylo objeveno několik barevných vrstev různých odstínů. Na plechové misce byly objeveny fragmenty barevné vrstvy ve žlutém odstínu (označeno na spodním snímku). Mohlo by se jednat o podkladovou vrstvu pod pozlacení.
