Stavebně-technický průzkum

Posouzení střešní konstrukce Mateřské školy v Líbánkách ve vazbě na plánovanou instalaci FVE

MŠ v Líbánkách
Lidická 1056
570 01 Litomyšl

Zpracováno v období
Prosinec 2023

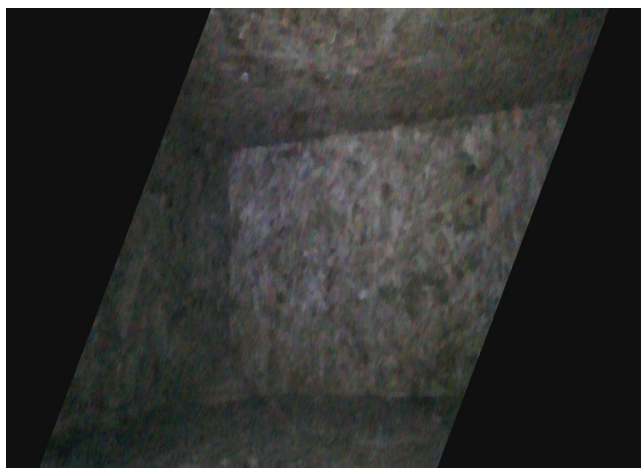
foto/3/ Pohled na ztracené bednění Velox v dutině v blízkosti sekané sondy žebírka T1 (foto z inspekční kamery)

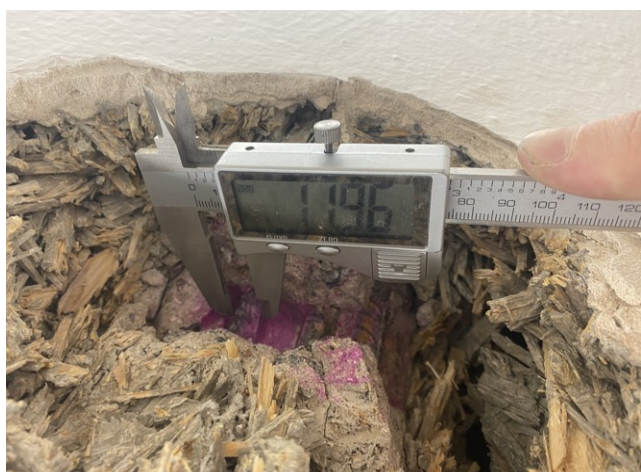
foto/7/ Pohled na průměr krajní hlavní výztuže v místě sekané sondy ŽB žebírka T2 (cca 12 mm)

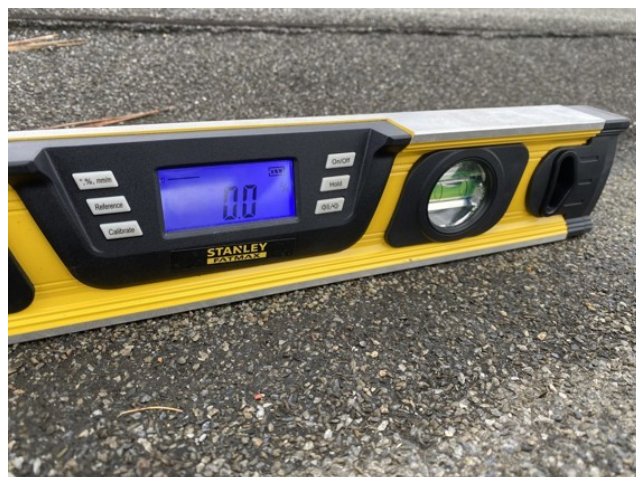
foto/30/ Pohled na změřený sklon v úžlabí střechy
(změřeno cca 0,0%)

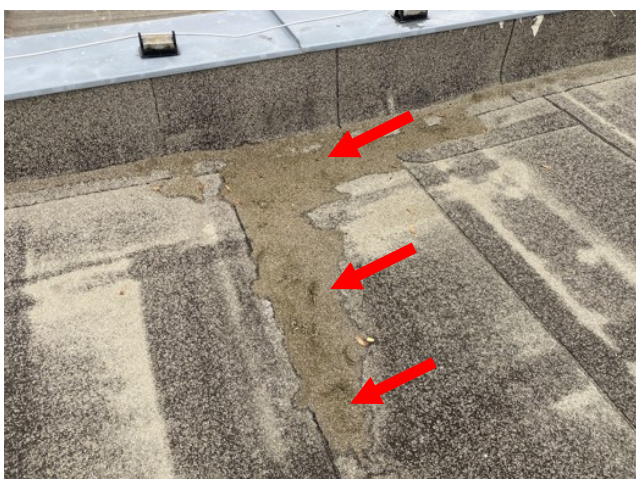
foto/31/ Pohled na vymytý a vyplavený břidličný posyp hlavní hydroizolační vrstvy

Hydroizolační souvrství asfaltových pásů vykazuje lokálně pokročilou degradaci materiálu. V ploše střechy a v některých kritických detailech se nacházejí trhliny a další netěsnosti, kterými může docházet k zatékání srážkové vody do konstrukce.

- opravení střešních prostupů (vytažení HI 150 mm nad povrch + nerezové stahující objímky),
- vhodné opracování a kotvení oplechování korun atik dle ČSN 73 3610, včetně navazujících a přiléhajících konstrukcí,
- doplnění odvodnění střech pavilonů A a B,
- výměna zkorodovaných kruhových prostupů (větrací šachty, větrací potrubí ZTI apod.).

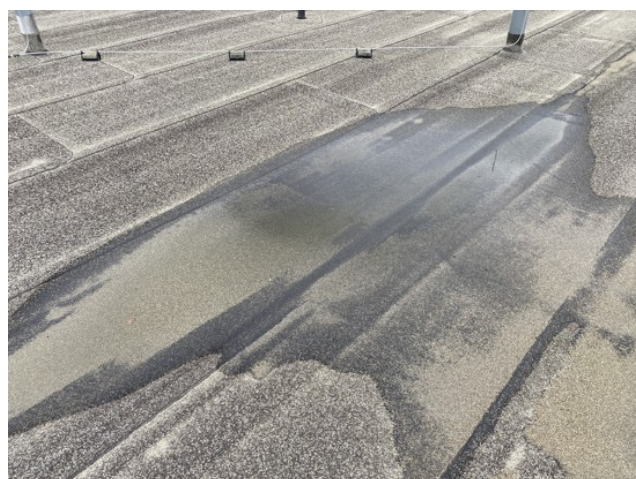
foto/32/ Pohled na kaluž v ploše střechy

V ploše plochých střech vznikají kaluže. Voda zadržovaná na střeše působí na hydroizolaci mírným hydrostatickým tlakem a hrozí rychlejší degradace asfaltového pásu. **Tímto se také zvyšuje riziko zatečení srážkové vody netěsnými spoji.** Dále se v těchto místech usazují nečistoty a ty mohou být z dlouhodobého hlediska zdrojem bakterií a mikroorganismů, které působí negativně na životnost hydroizolační vrstvy.

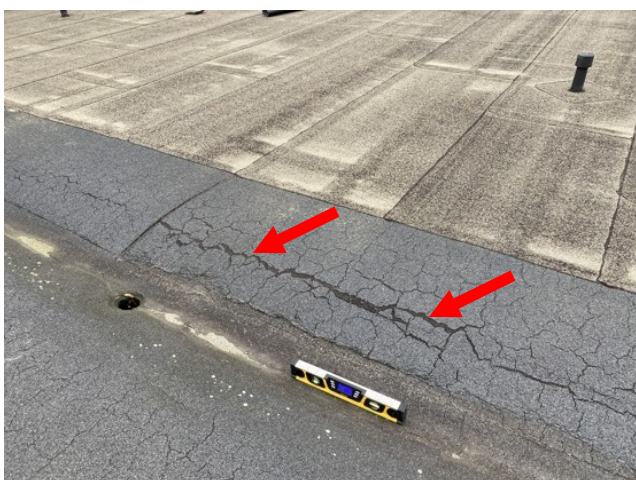
foto/33/ Pohled na trhliny v asfaltové směsi

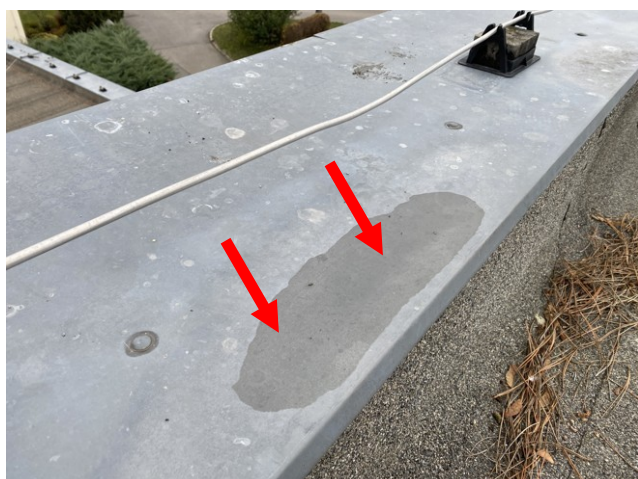
foto/37/ Pohled na kaluž v místě zdeformovaného
oplechování

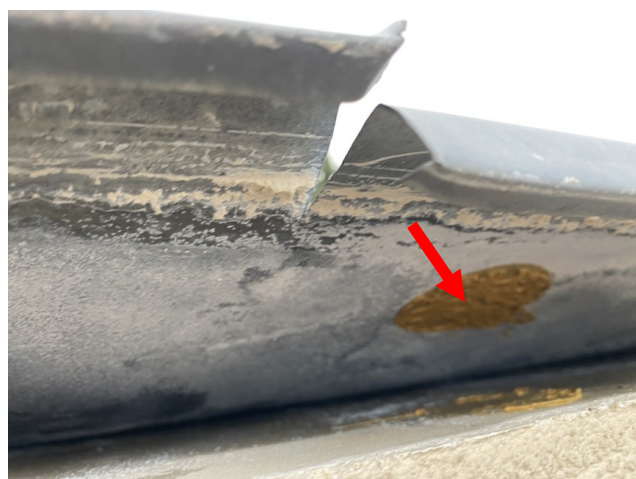
foto/38/ Pohled na uvolněné a poškozené oplechování atiky,
které je provizorně lepené na PUR pěnu

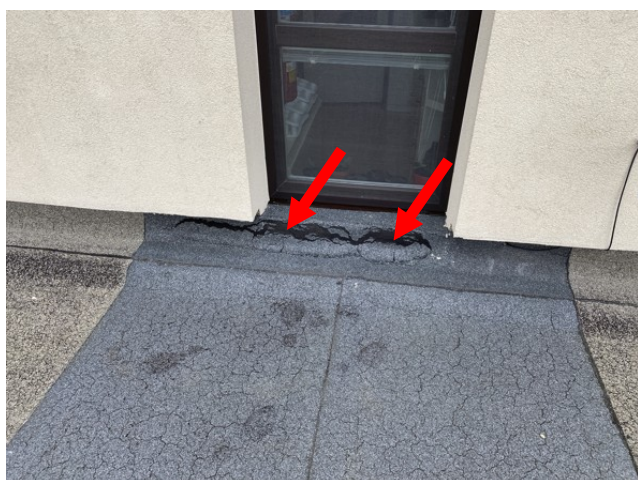
foto/39/ Pohled na ukončení hydroizolace v místě dveří
krajního pavilonu (trhliny v asfaltové směsi)

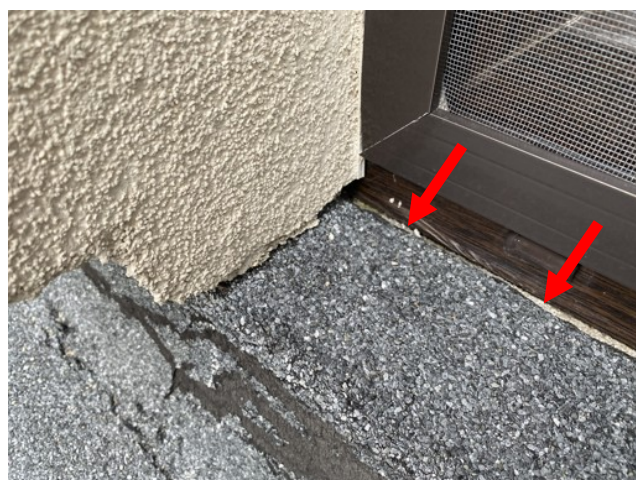
foto/40/ Detailnější pohled na ukončení hydroizolace v místě
dveří krajního pavilonu a netěsnosti

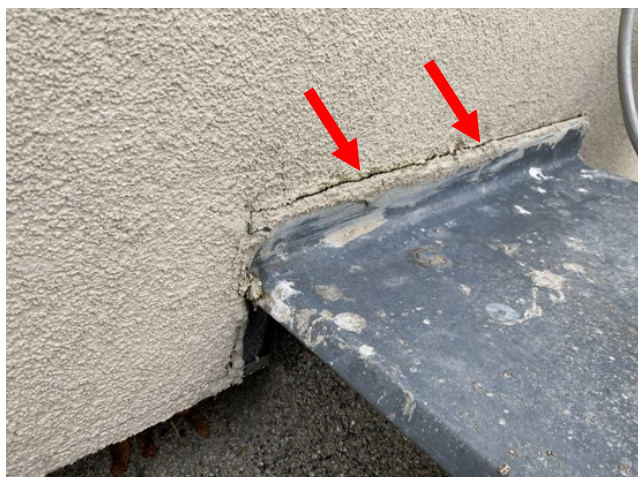
foto/41/ Pohled na netěsnosti v místě opravení napojení oplechování atik na přiléhající stěny krajního pavilonu

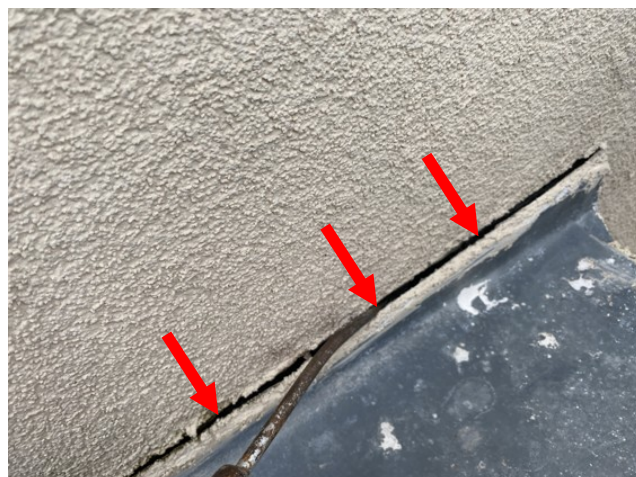
foto/42/ Pohled na netěsnosti v místě opravení napojení oplechování atik na přiléhající stěny krajního pavilonu

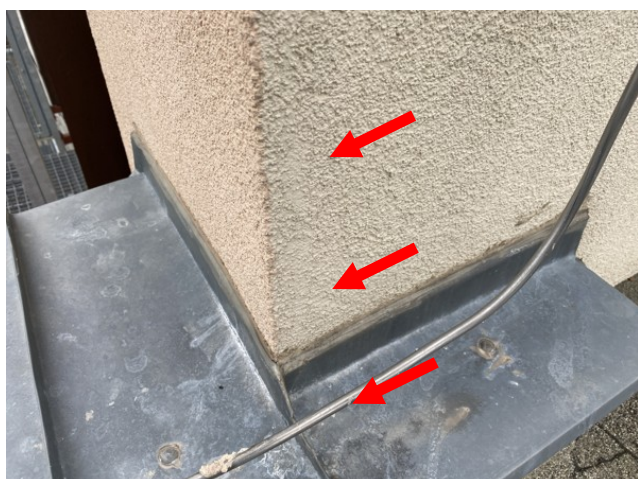
foto/43/ Pohled na opravení napojení oplechování atik na přiléhající stěny krajního pavilonu za pomoci tmele

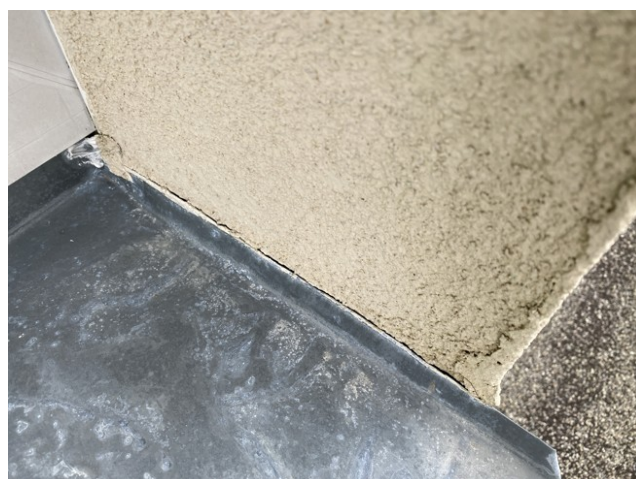
foto/44/ Pohled na osazení venkovního parapetu v místě krajního pavilonu (absence zapuštění parapetu do ostění)

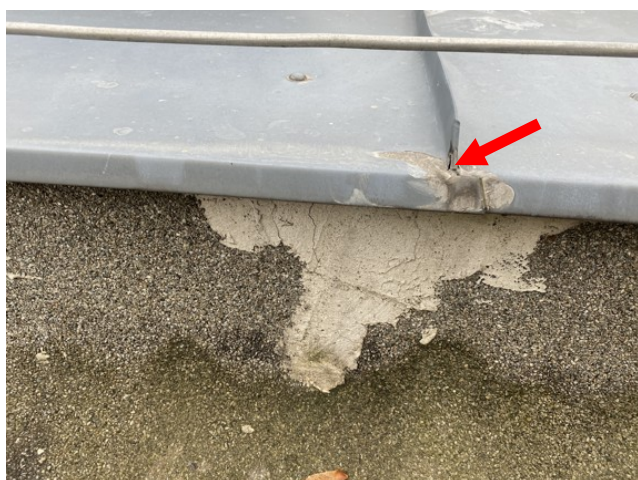
foto/45/ Pohled na otevřený falcový spoj oplechování (utěsněn tmelem)

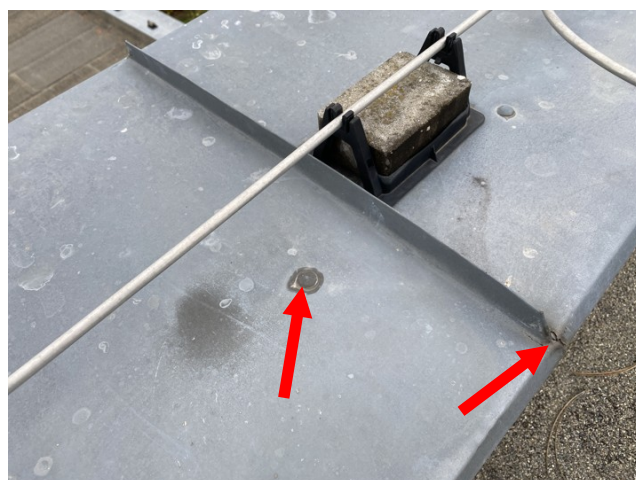
foto/46/ Pohled na mechanické kotvení oplechování atiky v jedné řadě a zdegradovaný falcový spoj

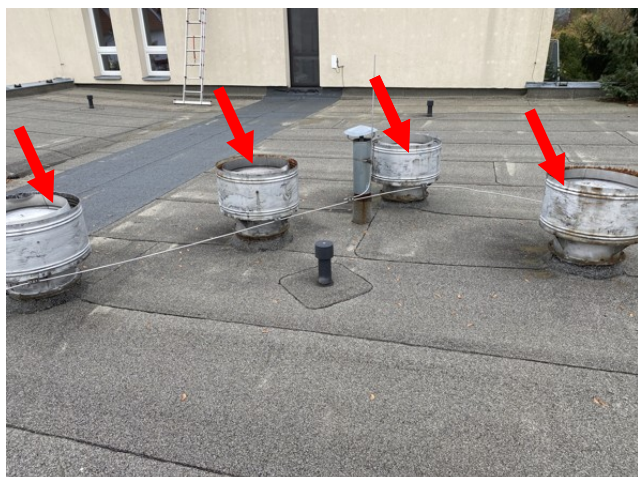
foto/47/ Pohled na zdegradované větrací šachty vlivem koroze

Téměř všechny prostupující prvky jsou zdegradované korozí, což výrazně ovlivňuje životnost těchto prvků. Lokálně hydroizolace nebyla okolo prostupujících kruhových prvků vytažena min. 150 mm nad horní líc nejvyšší vrstvy a nebyly staženy stahovací objímkou. Vlivem degradace asfaltového souvrství v tomto místě vznikají netěsnosti. Tímto místem může do střešního pláště vnikat srážková voda. Některé detaily byly utěsněny pouze pomocí tmelu. Toto je v rozporu s doporučením s ČSN 73 1901. Při degradaci tmelu vlivem UV záření mohou vznikat netěsnosti, kterými bude docházet k pronikání dešťových srážek do konstrukce střech.

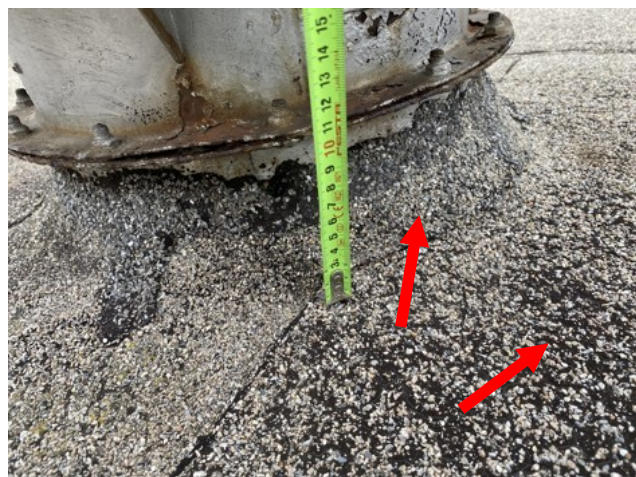
foto/48/ Pohled na opravování a vytažení HI vrstvy na zdegradované větrací šachtu (vytažení HI cca 90 mm)

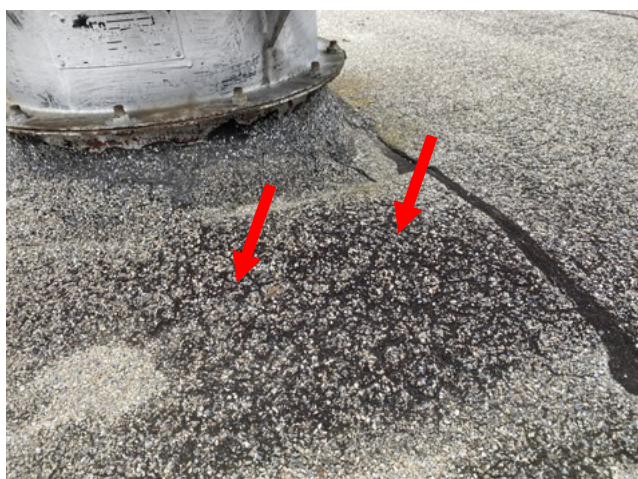
foto/49/ Pohled na vyboulení HI (uzavřené vlhkosti) v blízkosti zdegradované větrací šachty

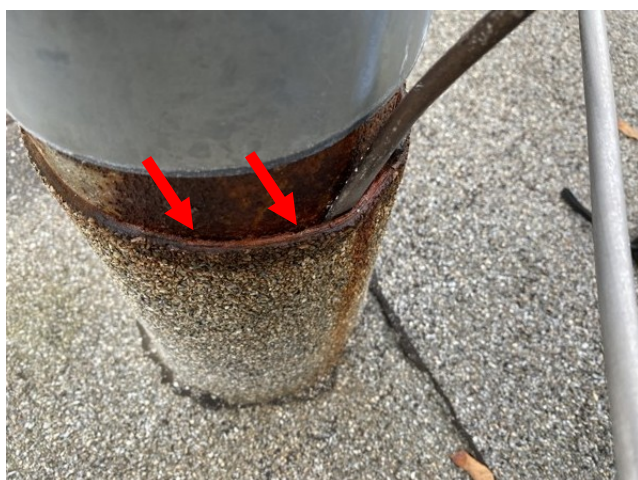
foto/51/ Pohled na netěsnost v místě opravování kruhového prostupu (absence stahovací objímky a zdegradované potrubí)

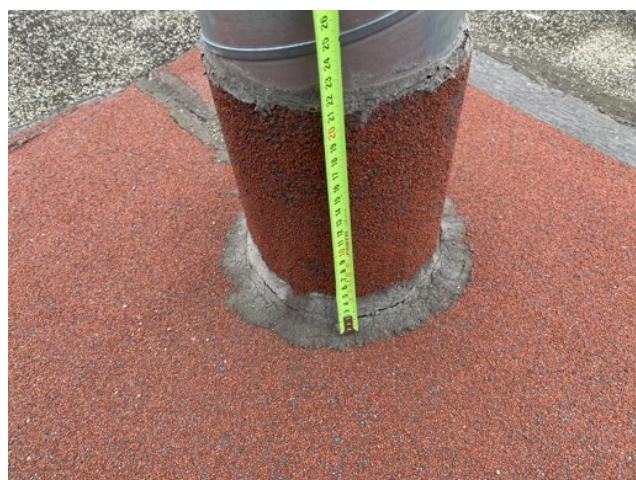
foto/52/ Pohled na opravování a vytažení HI vrstvy na větrací potrubí (vytažení HI cca 210 mm, absence stahovací objímky)

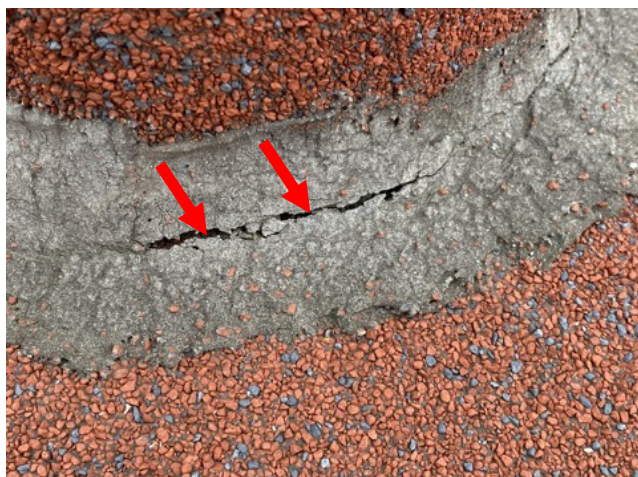
foto/53/ Pohled na netěsnost v místě opravy kruhového prostupu

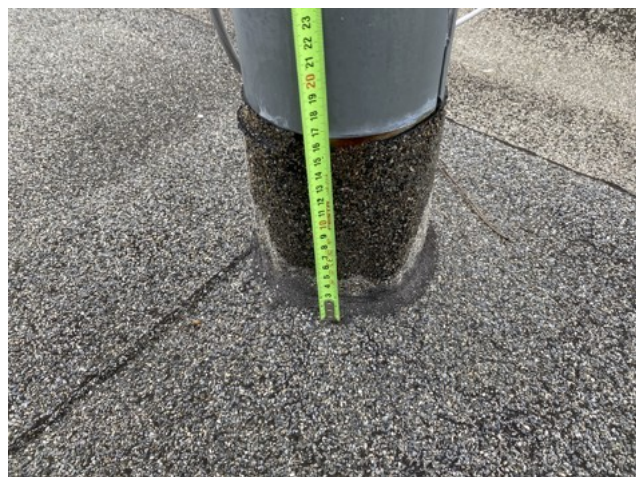
foto/54/ Pohled na opravu a vytažení HI vrstvy na větrací potrubí (vytažení HI cca 160 mm, absence stahovací objímky)

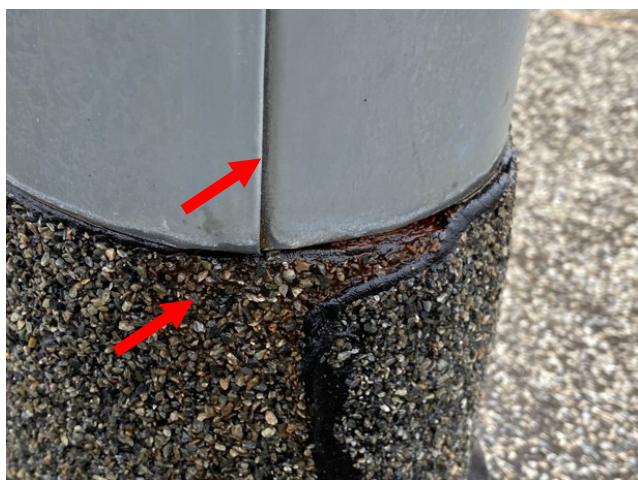
foto/55/ Pohled na opravu a stékající kondenzát po povrchu větracího potrubí

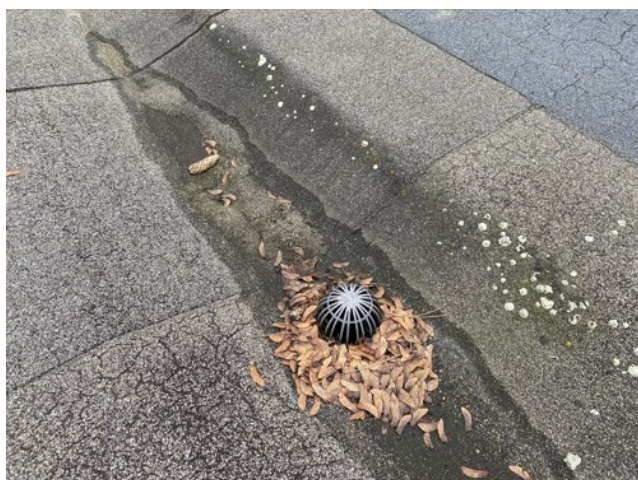
foto/57/ Pohled na ucpaný střešní vtok

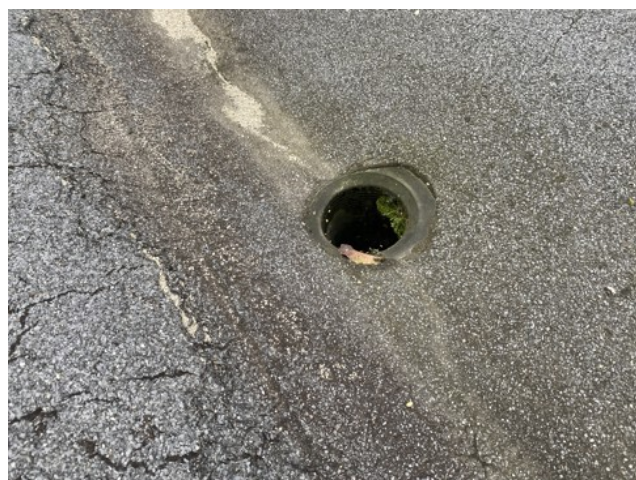
foto/58/ Pohled na absenci ochranného koše střešního vtoku
