Akce: **Zhodnocení nosné konstrukce střech
Mateřské školy v Lábánkách z hlediska jejich
možného přetížení instalací FVE panelů**

Objekt: MŠ v Lábánkách
Lidická 1056
570 01 Litomyšl

Stupeň: odborný posudek

Zakázka číslo: z23074

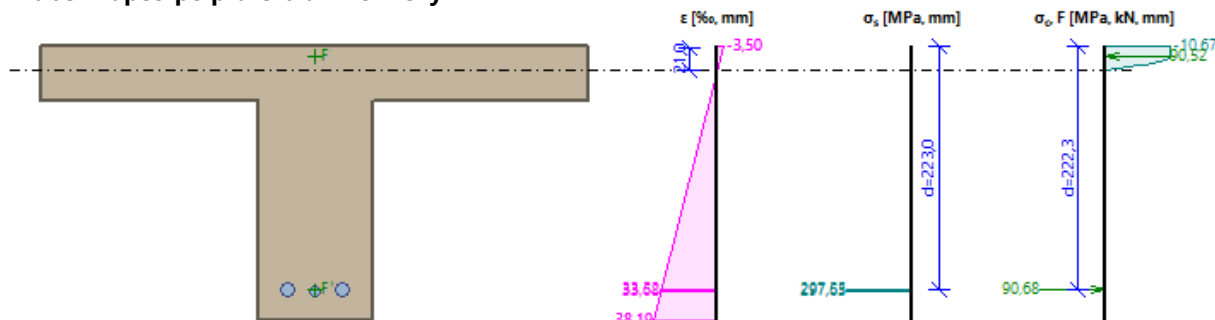
Průběh napětí po průřezu a vnitřní síly

Deformace v krajních vlákních průřezu

Nejmenší deformace v betonu: -3,50 ‰

Největší deformace v betonu: 38,19 ‰

Nejmenší deformace ve výztuži: 33,52 ‰

Největší deformace ve výztuži: 33,68 ‰

Výška tlacené části průřezu: $x =$ 21,0 mm

$$\xi = 0,09 \leq \xi_{max} = 0,68 \Rightarrow \text{Vyhovuje}$$

$$M_{Edy} = 17,89 \leq M_{Rdy} = 19,36 \text{ kNm}$$

Posouzení průřezu na ohyb Vyhovuje

Využití: 92,4 %
