VYPRACOVAL	KONTROLOVAL	ZODPOVĚDNÝ PROJEKTANT
ING.RENATA MLEJNKOVÁ	ING. MICHAL STŘEŠTÍK	ING. MICHAL STŘEŠTÍK
TRAŤOVÝ ÚSEK		KORNICE
OBJEDNATEL		MĚSTO LITOMYŠL
AKCE		
VÝSTAVBA NOVÉHO CHODNÍKU PODÉL SILNICE III/36016		
PŘÍLOHA		
DENDROLOGICKÝ PRŮZKUM LOKALITY

VÝSTAVBA NOVÉHO CHODNÍKU PODÉL SILNICE III/36016
DENDROLOGICKÝ PRŮZKUM

leden 2023

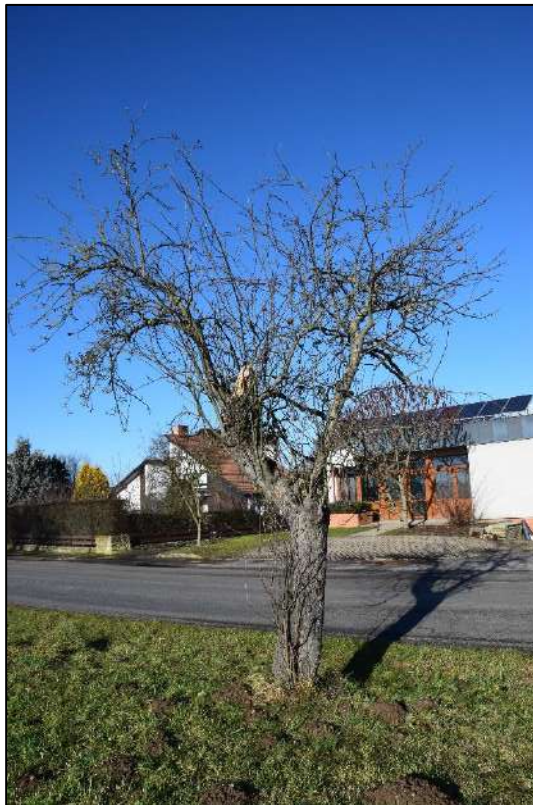
Strom č. 3 – jabloň

č.	parcels	taxon	obvod kmene/ plocha porostu	poznámka
1	412/1	švestka	93 cm	
2	412/1	švestka	71 cm	
3	412/1	jabloň	101 cm	přestárlá, četné zlomy a dutiny
10	21	jabloň	104 cm	torzo
11	21	porost	70 m ²	líška obecná, přimíseny nálety jasanu do obvodu 40 cm a výmladky slivoně

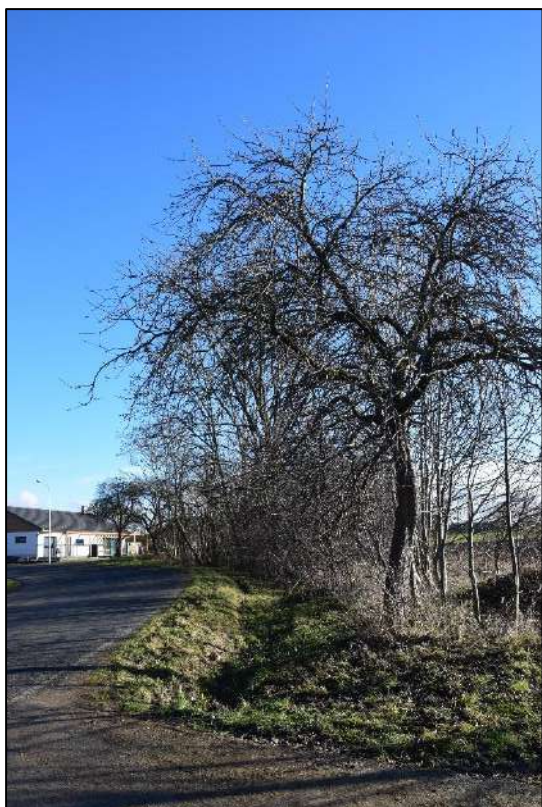
Strom č. 4 - jabloň

Jasany jsou součástí porostu na okraji pole, původ porostu je patrně náletový. Jabloň je pravděpodobně zbytkem stromořadí. Stromy se nacházejí relativně daleko od okraje chodníku, jejich významné poškození stavbou se při dodržování doporučených opatření k ochraně dřevin při stavební činnosti nepředpokládá.

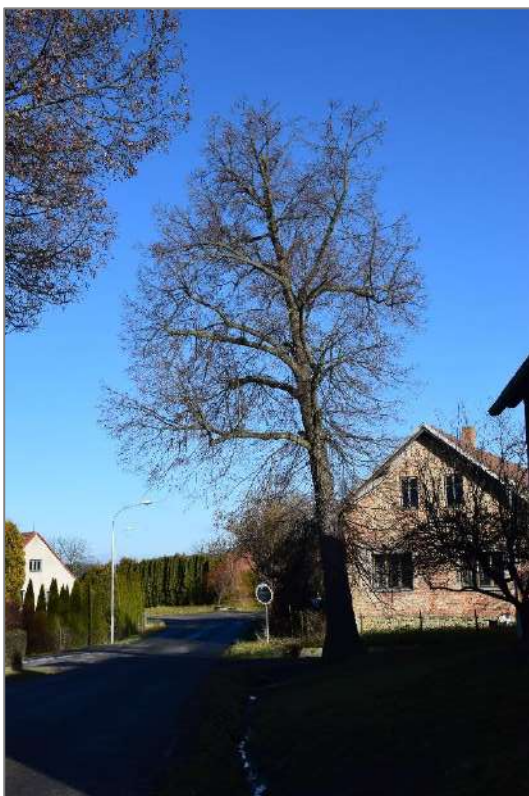
Strom č. 9 - lípa

Jedná se o dospělý, vitální a relativně zdravý strom v blízkosti stávajícího propustku. Lípa může být v rámci stavby dotčena v kořenové zóně (její svrchní části) stavebními pracemi, hloubkové výkopy v blízkosti stromu se nepředpokládají. Navážka v místě stávajícího propustku nebude vysoká ani plošně rozsáhlá, neměla by proto způsobit významné poškození stromu. Je zapotřebí se vyvarovat terénních úprav mimo nezbytný rozsah (tj. pouze nezbytný násyp podkladní vrstvy pod chodník se šetrným zhutněním, co nejšetrnější ukotvení obrubníku bez

9	412/1	Tilia sp.	lípa	288	92	12	1	2	a	A	9	pěkný soliterní strom
10	21	Malus sp.	jabloň	104		4	4	5	c	kácení		přestálé torzo
11	21	Corylus avellana Fraxinus excelsior Prunus sp.	líška obecná jasan ztepilý slivoň	70 m ²						kácení		liniová výsadba lisky podél oplocení zahrady, nálety a výmladky stromů obvodu kmene 5-50 cm neperspektivní, dlouhodobě neudržovaný porost v bezprostřední blízkosti okraje nového chodníku

zbytečných výkopů) a vyvarovat se jakéhokoli poškození nadzemní části stromu (ochrana kmene bedněním, nepoškození větví stavebními mechanismy)

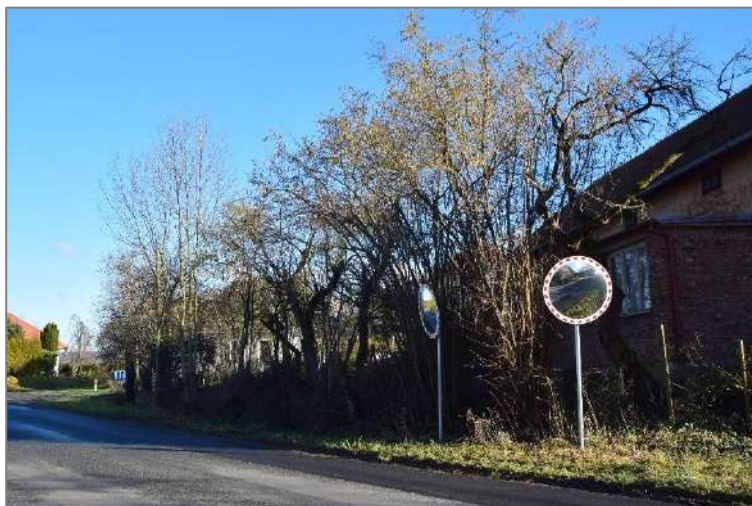
Porost č. 11, součástí porostu je jabloň č.10

Přímo v trase chodníku rostou 3 posuzované stromy, které musí být v rámci stavby skáceny. Porost č. 11 a strom č. 10 při okraji soukromé zahrady rostou těsně za linií obruby nově navrhovaného chodníku a jejich ponechání by jednak vyžadovalo významný zásah do kořenů a jednak by znamenalo, že pro zajištění schůdnosti chodníku by bylo nutné každoročně provádět jejich radikální řez. Vzhledem k tomu, že se jedná o přestálý, dlouhodobě neudržovaný porost, je navrženo rovněž skácení. Případnou novou, vhodnější výsadbu v dostatečné vzdálenosti od chodníku by bylo možno zrealizovat po souhlasu majitele pozemku sousedícího s touto částí chodníku (soukromý vlastník).
