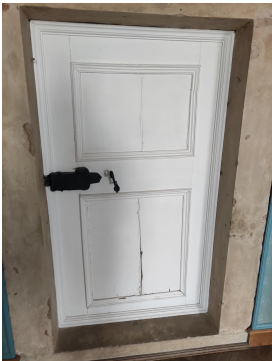
<p><u>Původní dřevěné vnitřní masivní dveře</u></p> <ul style="list-style-type: none"> - původní dveře z niky v m.č. 107 (viz foto pol. 10) zachovány a osazeny do nově budovaného prostoru WC s umyvadlem m.č. 110 - kompletní repase původních dveří restaurátorem s licenci - očištění, vyspravení, nový nátěr - historizující kování zachováno vyspraveno - nová obložková zárubeň bílá v replice dle stávajících v bytě 	1ks		
12	880	1890

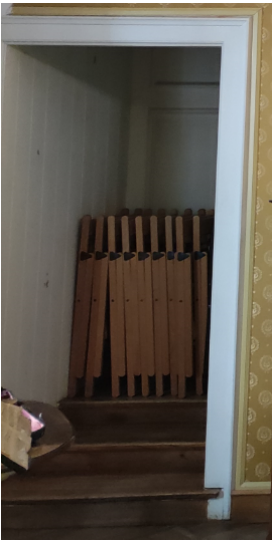
<p><u>Nové vnitřní dřevěné dveře skryté</u></p> <ul style="list-style-type: none"> - dveře skryté deskové opatřené malbou dle malby v pokoji m.č.102, přístup k serveru - provedení splývající se stěnou - zapuštěná skrytá zárubeň do zdiva - provedení upřesněno v prováděcí dokumentaci - demontáž původní obložkové zárubně - vyrovnání schodů dubovou deskou s podpěrným dř. roštem pro osazení serveru - datové skříně Rack - dveře pro přístup k Racku a obsluhu z bytu - Rw=37dB 	1ks
