DUBEN 2020

Na základě výše uvedené objednávky provedl zhotovitel diagnostický průzkum vozovky na vybraném úseku místní komunikace spočívající ve vizuální prohlídce s grafickým záznamem a fotodokumentací poruch, měření průhybů a posouzení únosnosti vozovky, jádrových vývrtech, vrtané sondě, rozboru asfaltové směsi a stanovení množství PAU. Posouzení parametrů vozovky je provedeno podle technických podmínek TP87. Byly stanoveny výstupní parametry k hodnocení konstrukce vozovky. Předkládá se návrh opravy vozovky.

Název: Ulice Na Lánech, Litomyšl
Silnice: MK
Okres: Svitavy
Kraj: Pardubický
Začátek úseku: km 0,000
Konec úseku: km 0,542
Délka úseku: 0,542 km

- A** **Mapka s vyznačením úseku**
- B** **Záznam poruch z vizuální prohlídky**
- C** **Fotodokumentace stavu povrchu**
- D** **Posouzení únosnosti**
- E** **Měření tloušťek vrstev vozovky z jádrových vývrtů**
- F** **Fotodokumentace jádrových vývrtů**
- G** **Popis vrtaných sond**
- H** **Rozbory asfaltových směsí**
- J** **Protokol stanovení množství PAU**

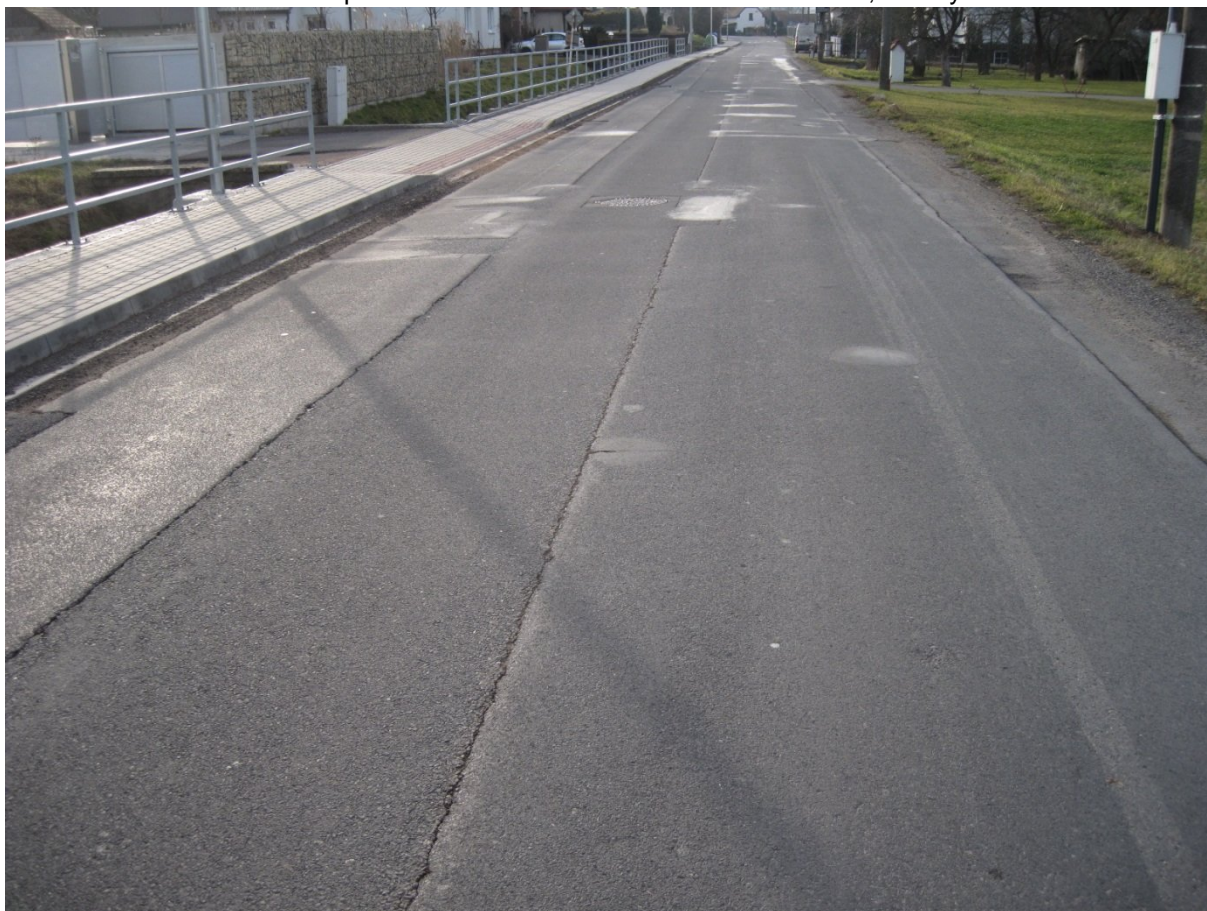
F03, km 0,060+

Podélná rýha s vysprávkou, drobné mozaikové trhliny a vysprávky tryskovou metodou se ztrátou makrotextury a nepravidelnými hrboly.

Obnova krytových vrstev, lokální opravy/částečné sanace po frézování (zachování stávající nivelety)

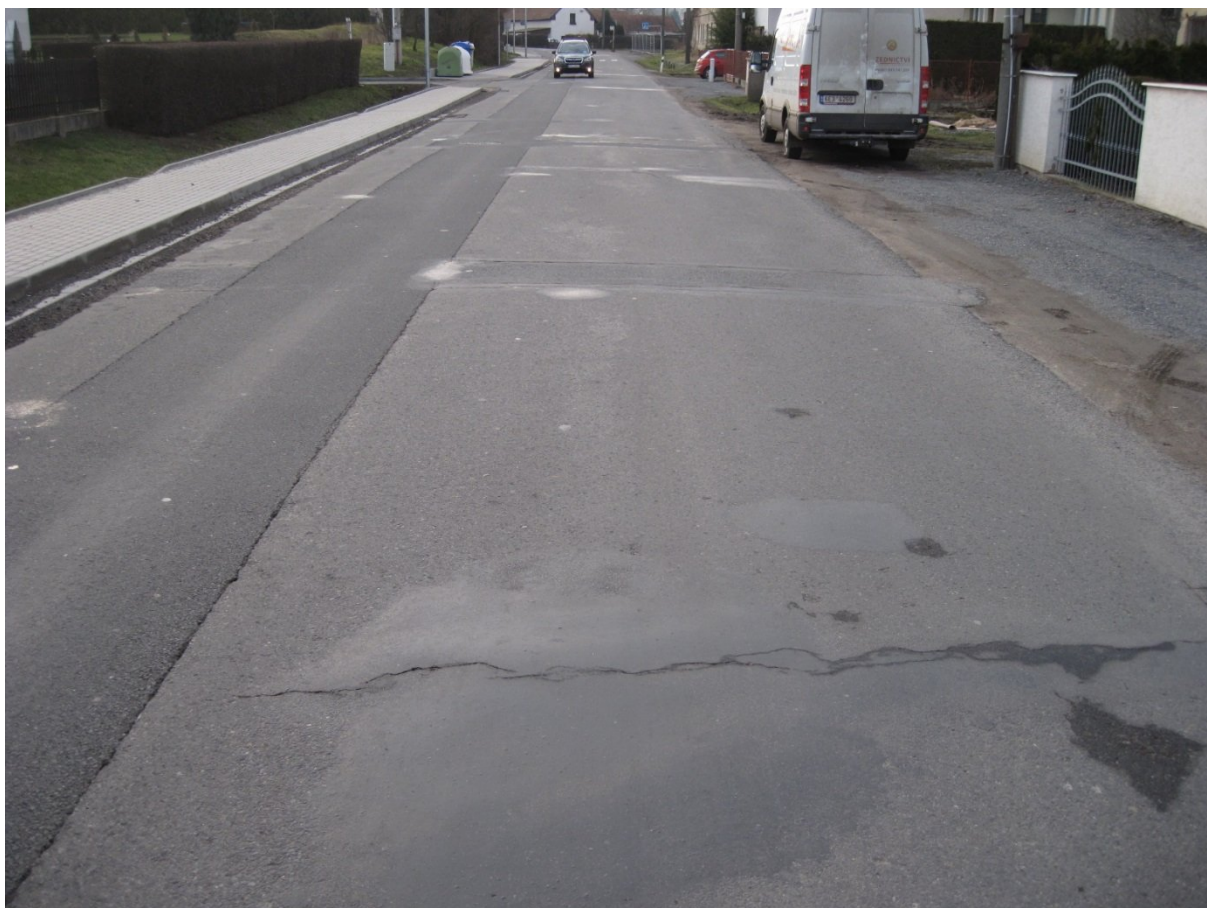
F07, km 0,160+

Podélná rýha s vysprávkou, příčná rozvětvená trhlina, vysprávky tryskovou metodou se ztrátou makrotextury a nepravidelnými hrboly.

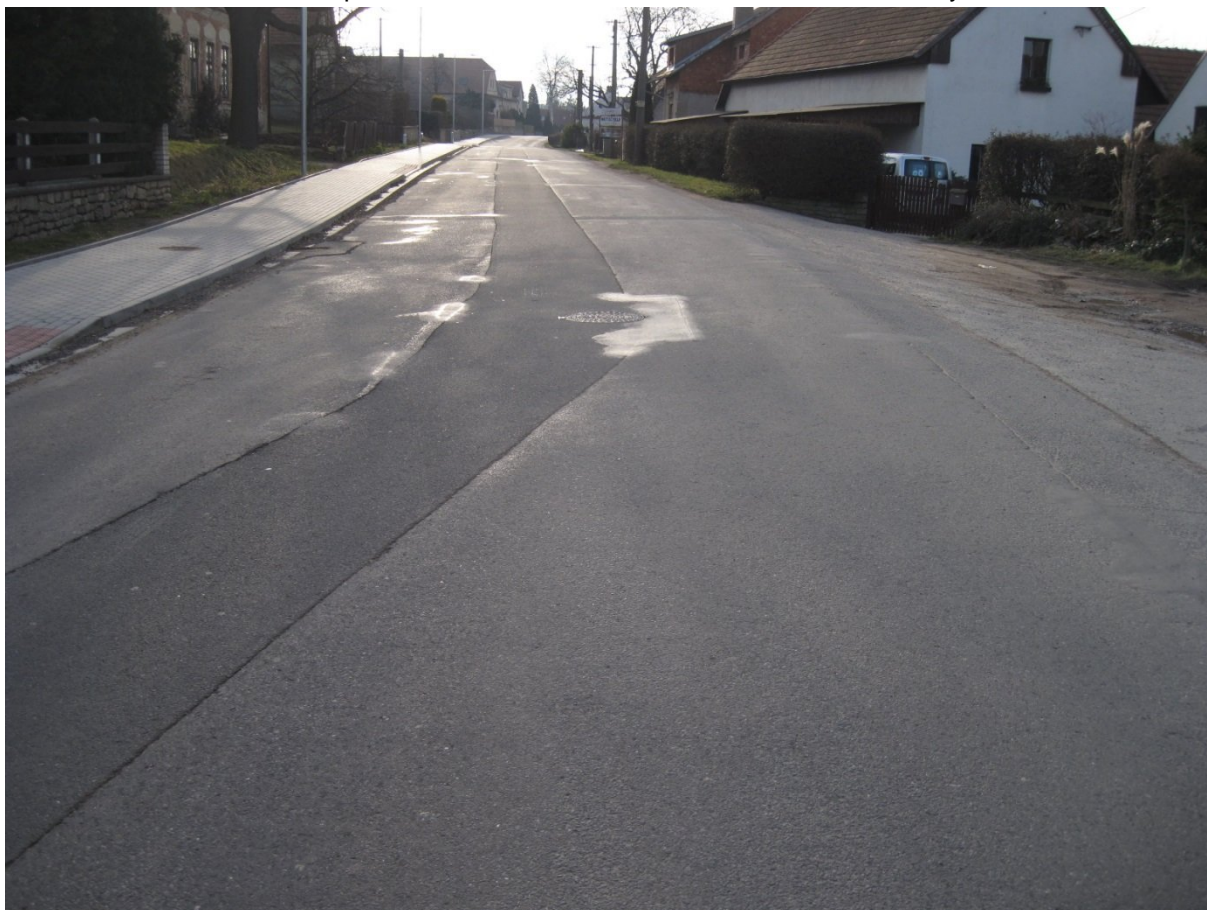
F13, km 0,310+

Podélná rýha s vysprávkou, drobné mozaikové trhliny a vysprávky tryskovou metodou se ztrátou makrotextury a nepravidelnými hrboly.

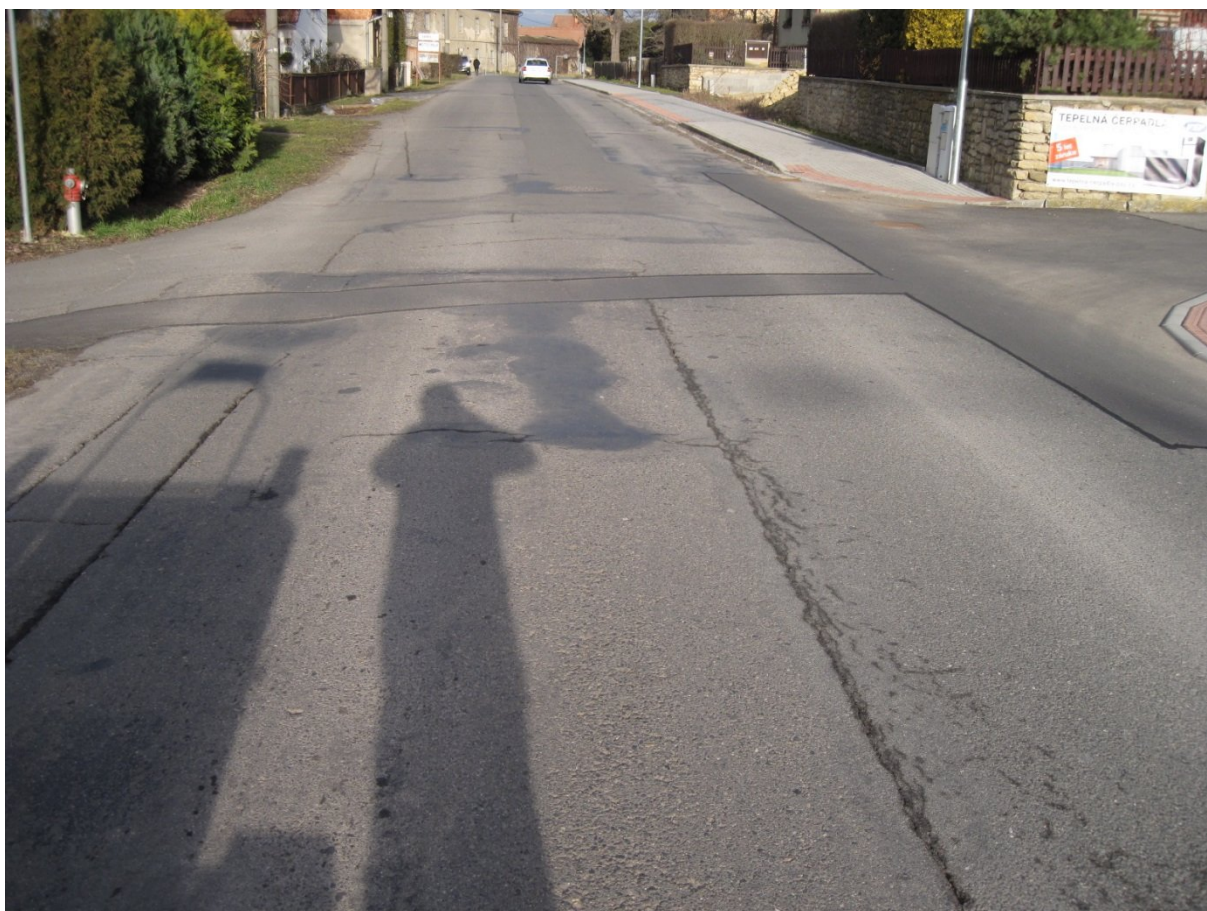
F18, km 0,450-

Zapravené rýhy a překopy, mozaikové, příčné a podélné trhliny, hloubková koroze, vysprávky tryskovou metodou se ztrátou makrotextury a nepravidelnými hrboly.

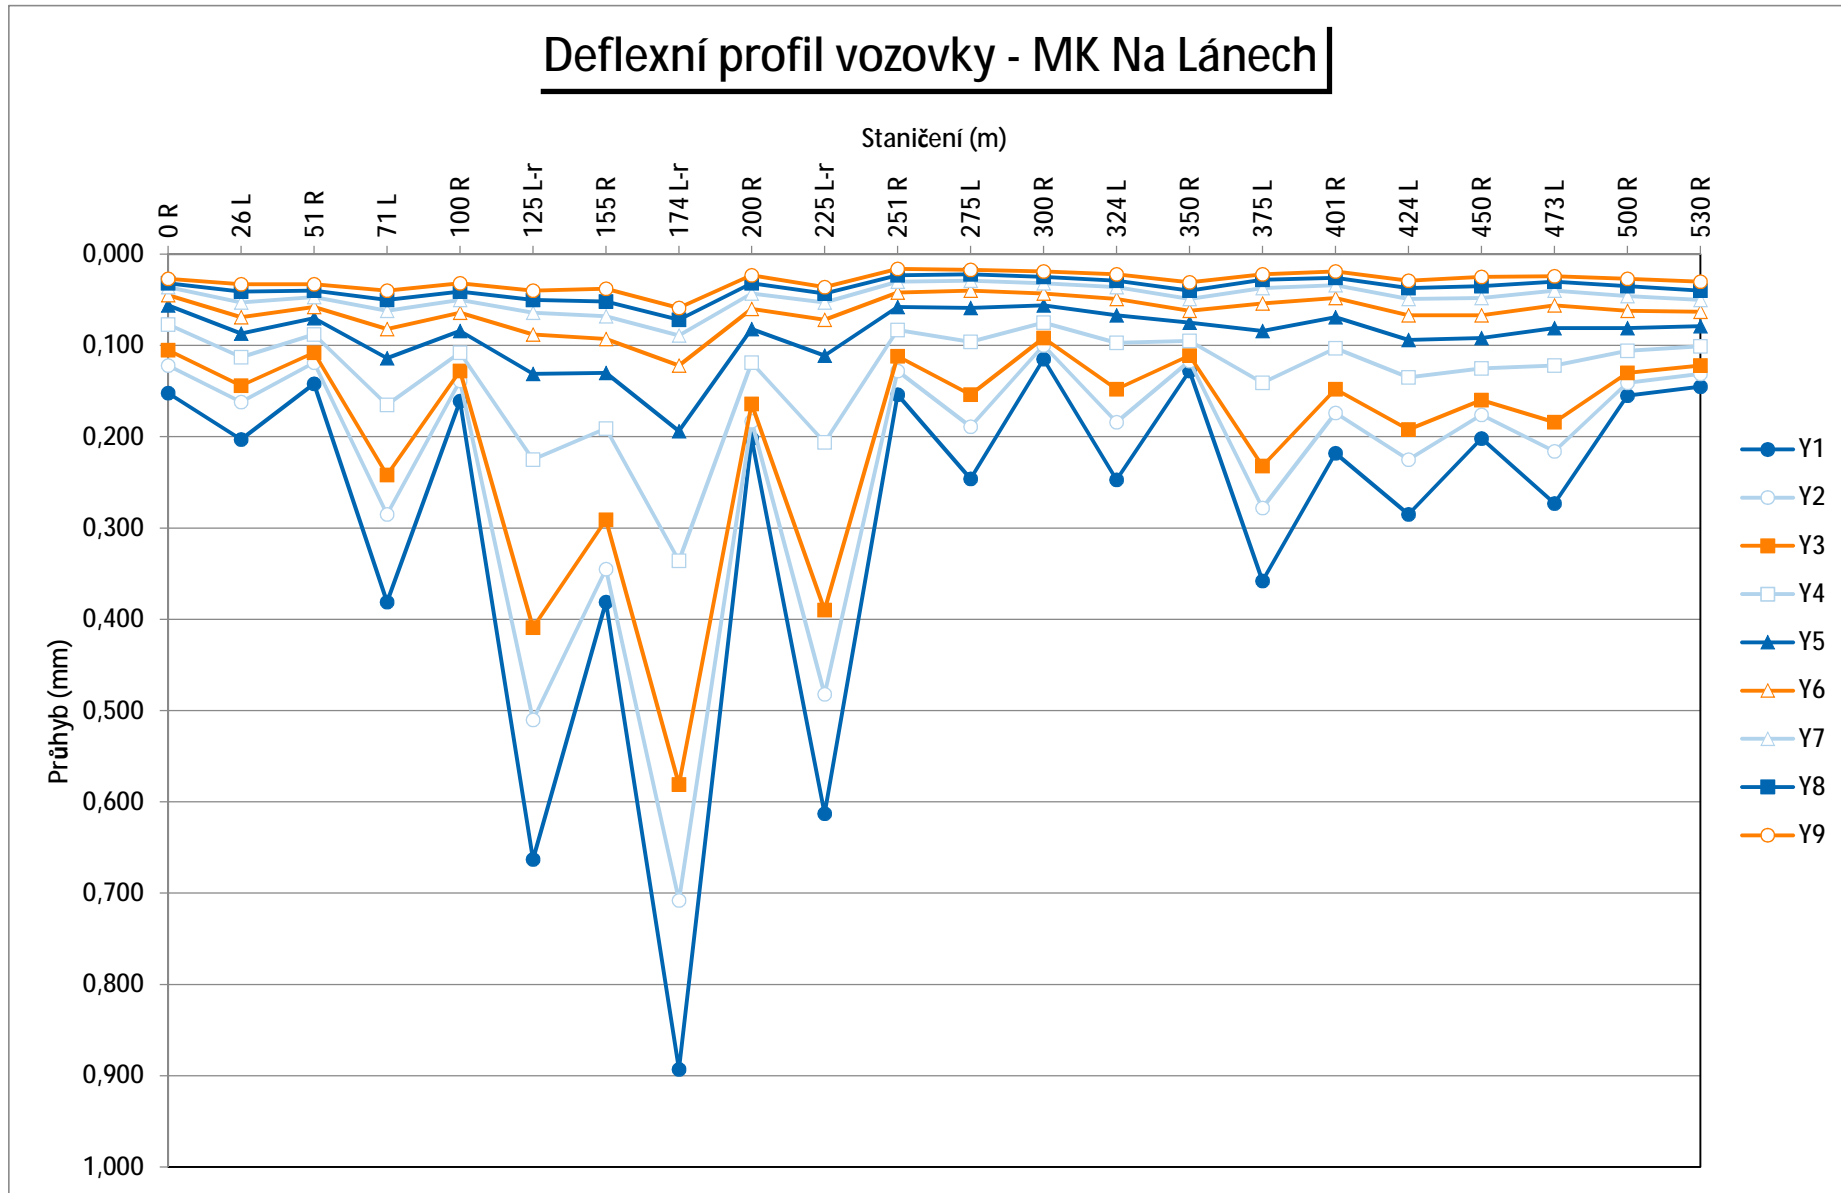
Grafické zobrazení spojnic vrcholů pořadnic devíti průhybů v jednotlivých zkušebních místech se nazývá deflexní profil úseku a je zobrazen v příloze D - viz Graf 1. Charakteristické průhybové čáry, tj. maximální a minimální naměřené a průměrná vypočtená jsou v Grafu 2.

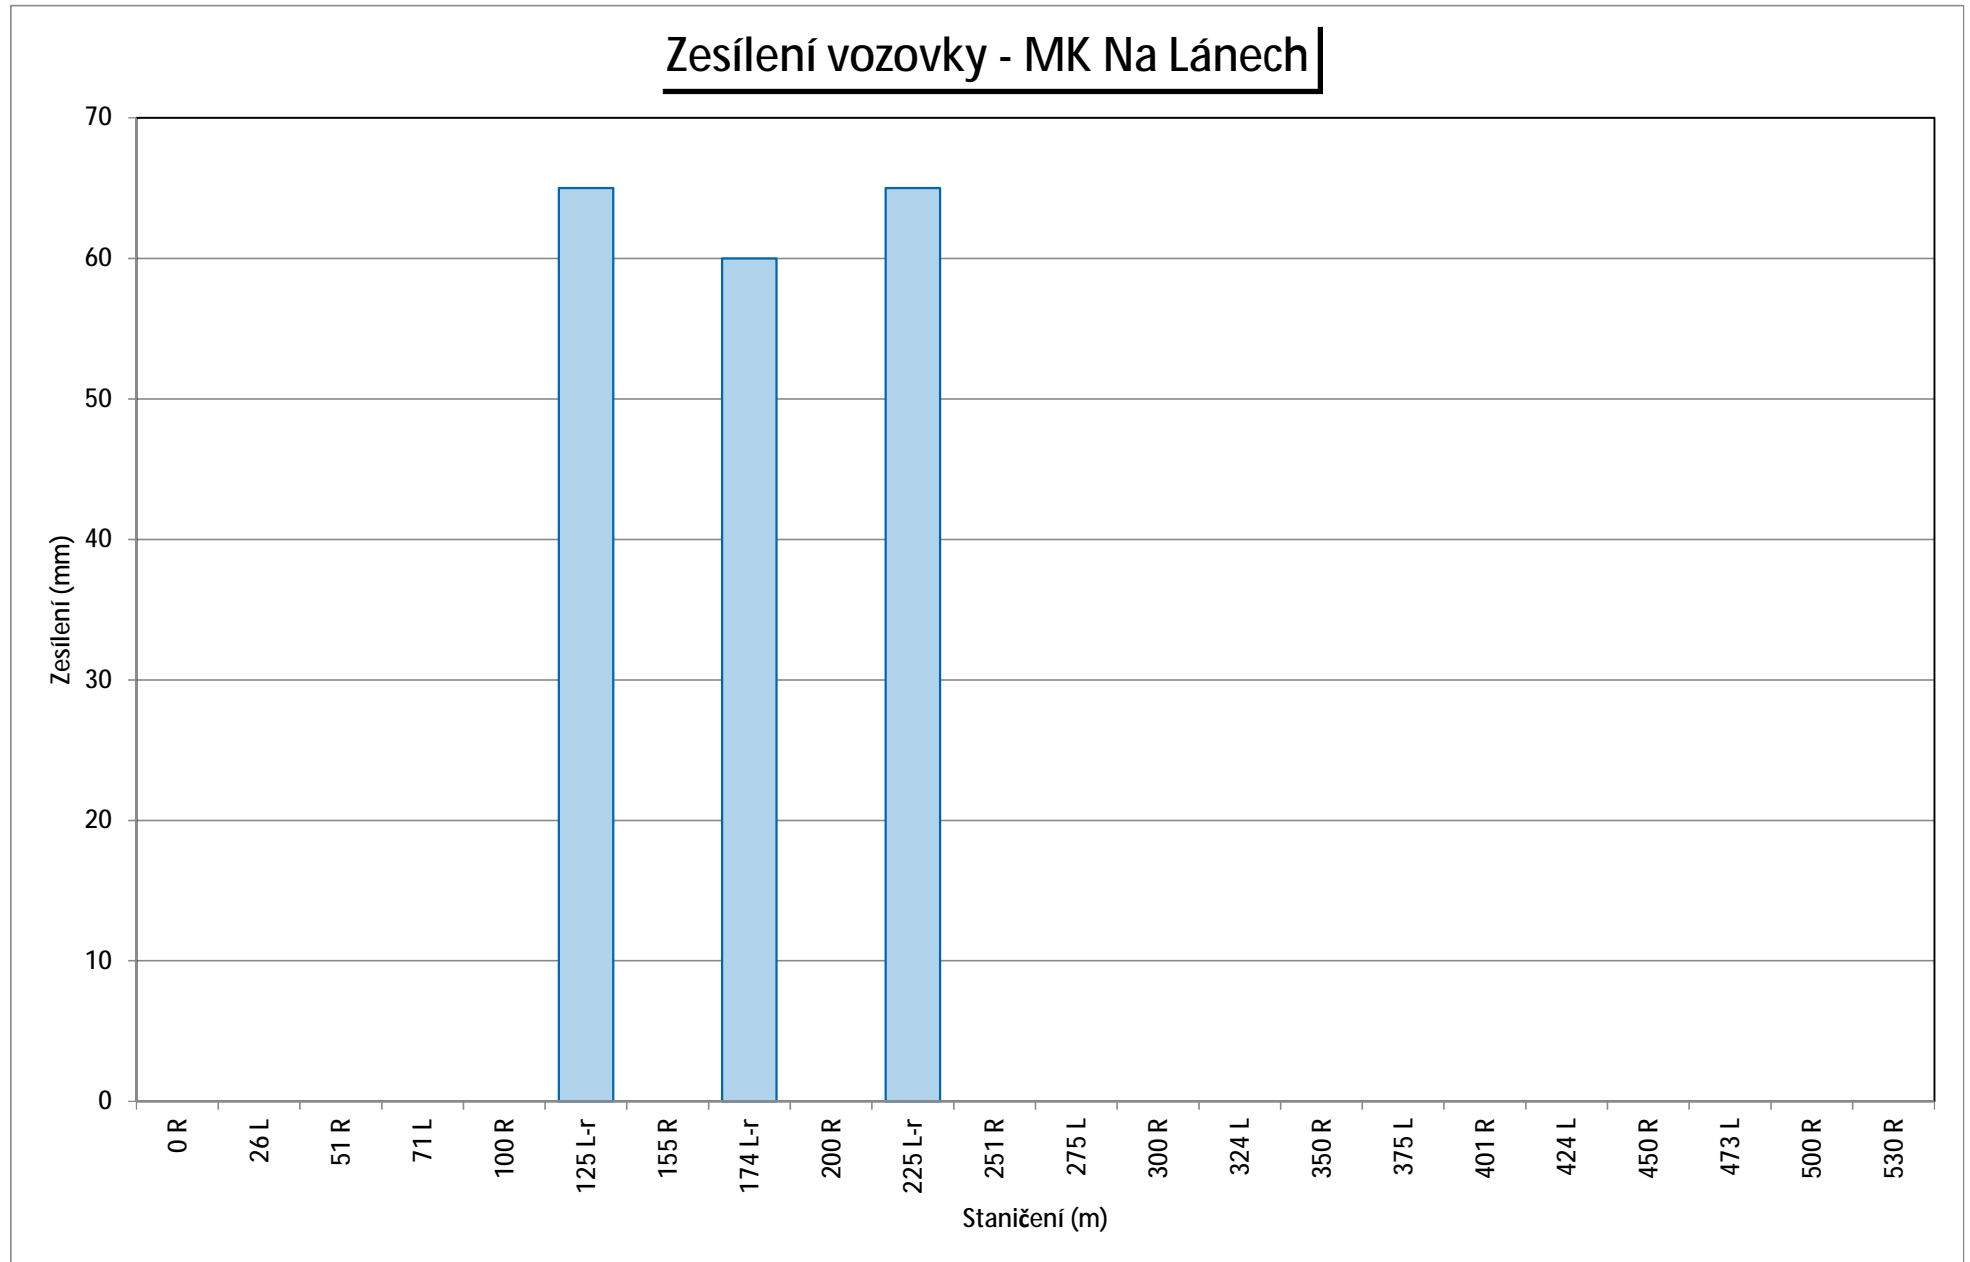
Výstupy vyhodnocovacího programu jsou obsaženy v Posouzení vozovky a návrh zesílení (Tabulka 2 v příloze D). Grafické zobrazení hodnot tloušťek zesílení v jednotlivých bodech je v Grafu 3.
