ODPOVĚDNÝ PROJEKTANT: ING. ARCH. JAN ČIHÁČEK SPOLUPRÁCE: ING. ZDENKA ČIHÁČKOVÁ		ING. ARCH. JAN ČIHÁČEK ZELENOLANSKÁ 75 530 02 PARDUBICE IČ 115 85 005	
KRAJ: PARDUBICKÝ	OBEC: LITOMYŠL		
OBJEDNATEL: MĚSTO LITOMYŠL			
STATICKÉ ZAJIŠTĚNÍ A OPRAVA POŠKOZENÉ ČÁSTI KROVU NAD KŘÍŽENÍM LODÍ V PIARISTICKÉM CHRÁMU V LITOMYŠLI KOSTEL NALEZENÍ SV. KŘÍŽE		ZAK.Č.	1/12/2019
		ARCHIV.Č.	
		FORMÁT	8 A4
		DATUM	BŘEZEN 2020
KOORDINAČNÍ SITUAČNÍ VÝKRES		STUPĚŇ DSP DPS	MĚŘÍTKO 1 : 200
			Č.VÝKR. C.2.

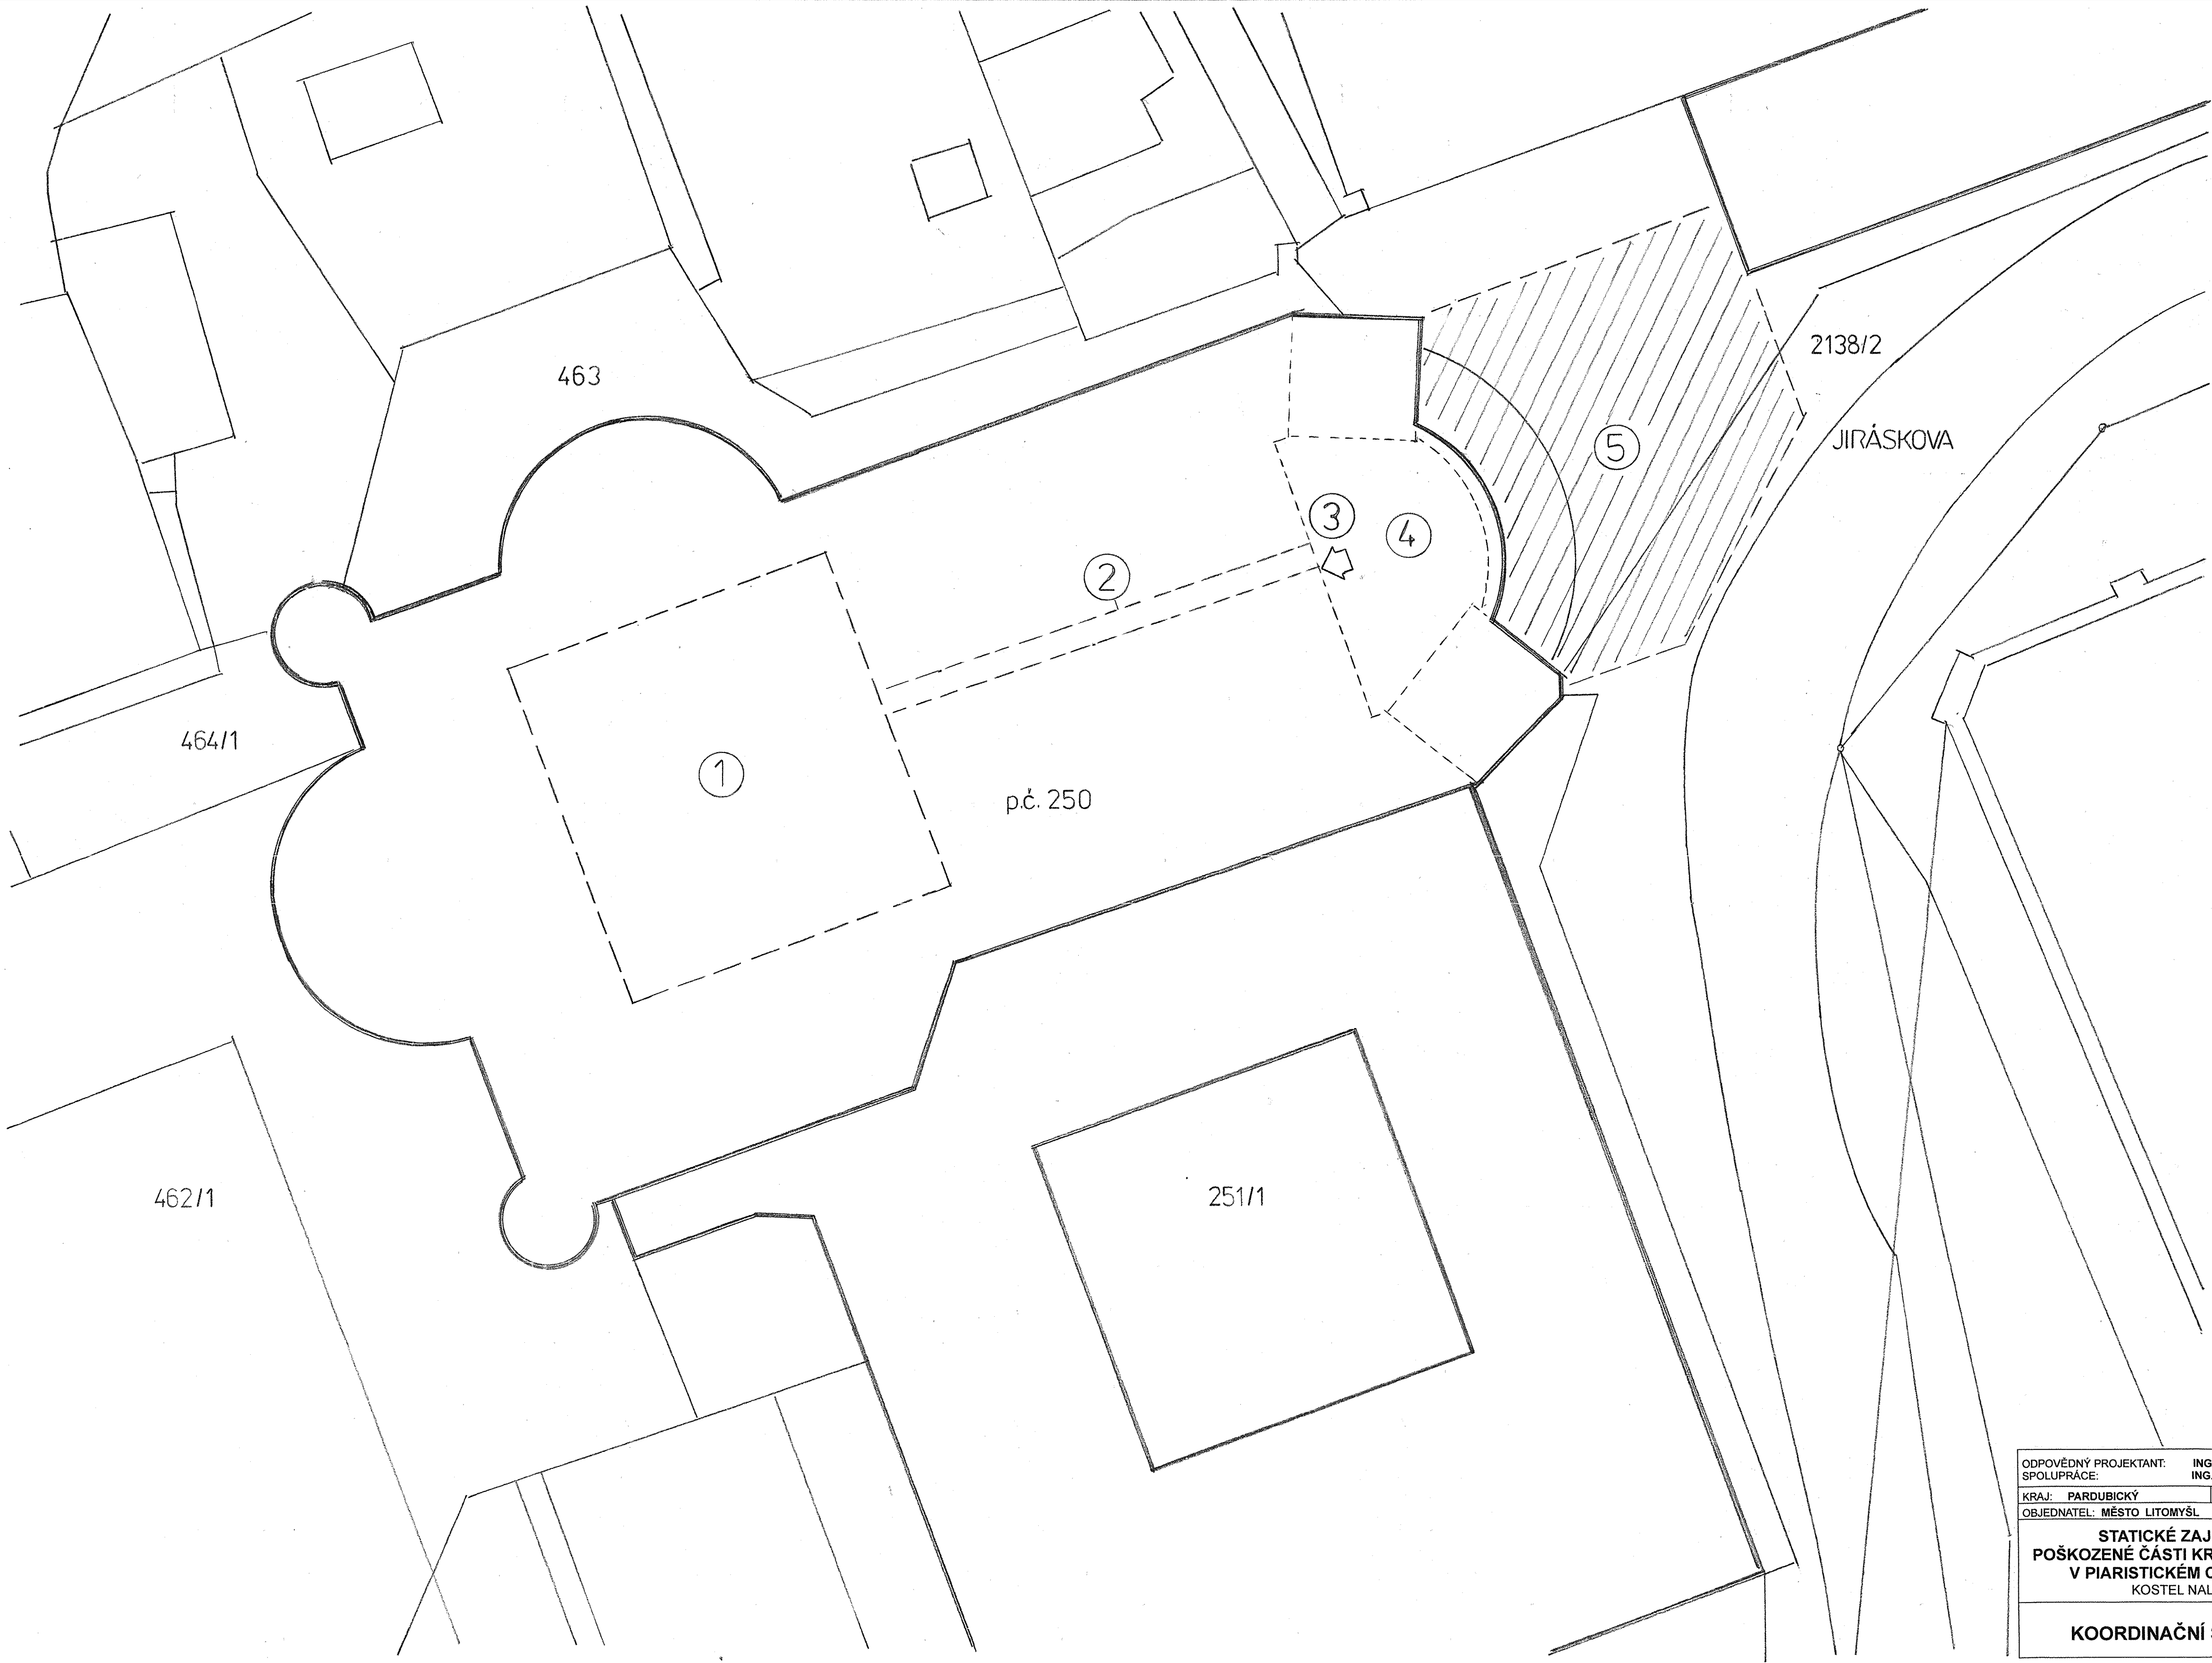
- 1 MÍSTO OPRAVY V KROVU
- 2 TRASA TRANSPORTU MATERIÁLU V KROVU
- 3 VSTUP DO KROVU Z TERASY  
STÁVAJÍCÍ OTVOR PŘI PODLAŽE 0,8 x 0,5 m  
LZE PROVIZORNĚ ZVĚTŠIT DO ŠÍŘKY
- 4 VYHLÍDKOVÁ TERASA MEZI VĚŽEMI  
MÍSTO ULOŽENÍ MATERIÁLU  
PO VYZDVIŽENÍ PŘED TRANSPORTEM  
NA MÍSTO OPRAVY
- 5 MANIPULAČNÍ PROSTOR PŘED PRŮČELÍM  
KOSTELA, MÍSTO SLOŽENÍ MATERIÁLU  
A VYZDVIŽENÍ MOBILNÍM JERÁBEM  
NA TERASU – VŽDY KRÁTKODOBÝ ZÁBOR

ZDROJ EL. ENERGIE V OBJEKTU  
VODU NUTNO DOPRAVIT V NÁDOBÁCH  
NA TERASE S OMEZENOU ÚNOSNOSTÍ LZE VŽDY  
MATERIÁL ULOŽENÝ NA TERASE MUSÍ BÝT ROZLOŽEN  
PO CELÉ PLOŠE, ZATÍŽENÍ NESMÍ PŘESÁHNOUT 300 kg/m²  
POCHŮZNÁ PLOCHA TERASY MUSÍ BÝT  
OCHRÁNĚNA DESKAMI  
PŘESUN MATERIÁLU MUSÍ PROBÍHAT OBZVLÁŠTĚ OPATRNĚ,  
ABY NEDOŠLO K POŠKOZENÍ BALUSTRÁDY A SOCH SVĚTCŮ
