Půdorys +15,45 - Krov

Soupis stavebních prací

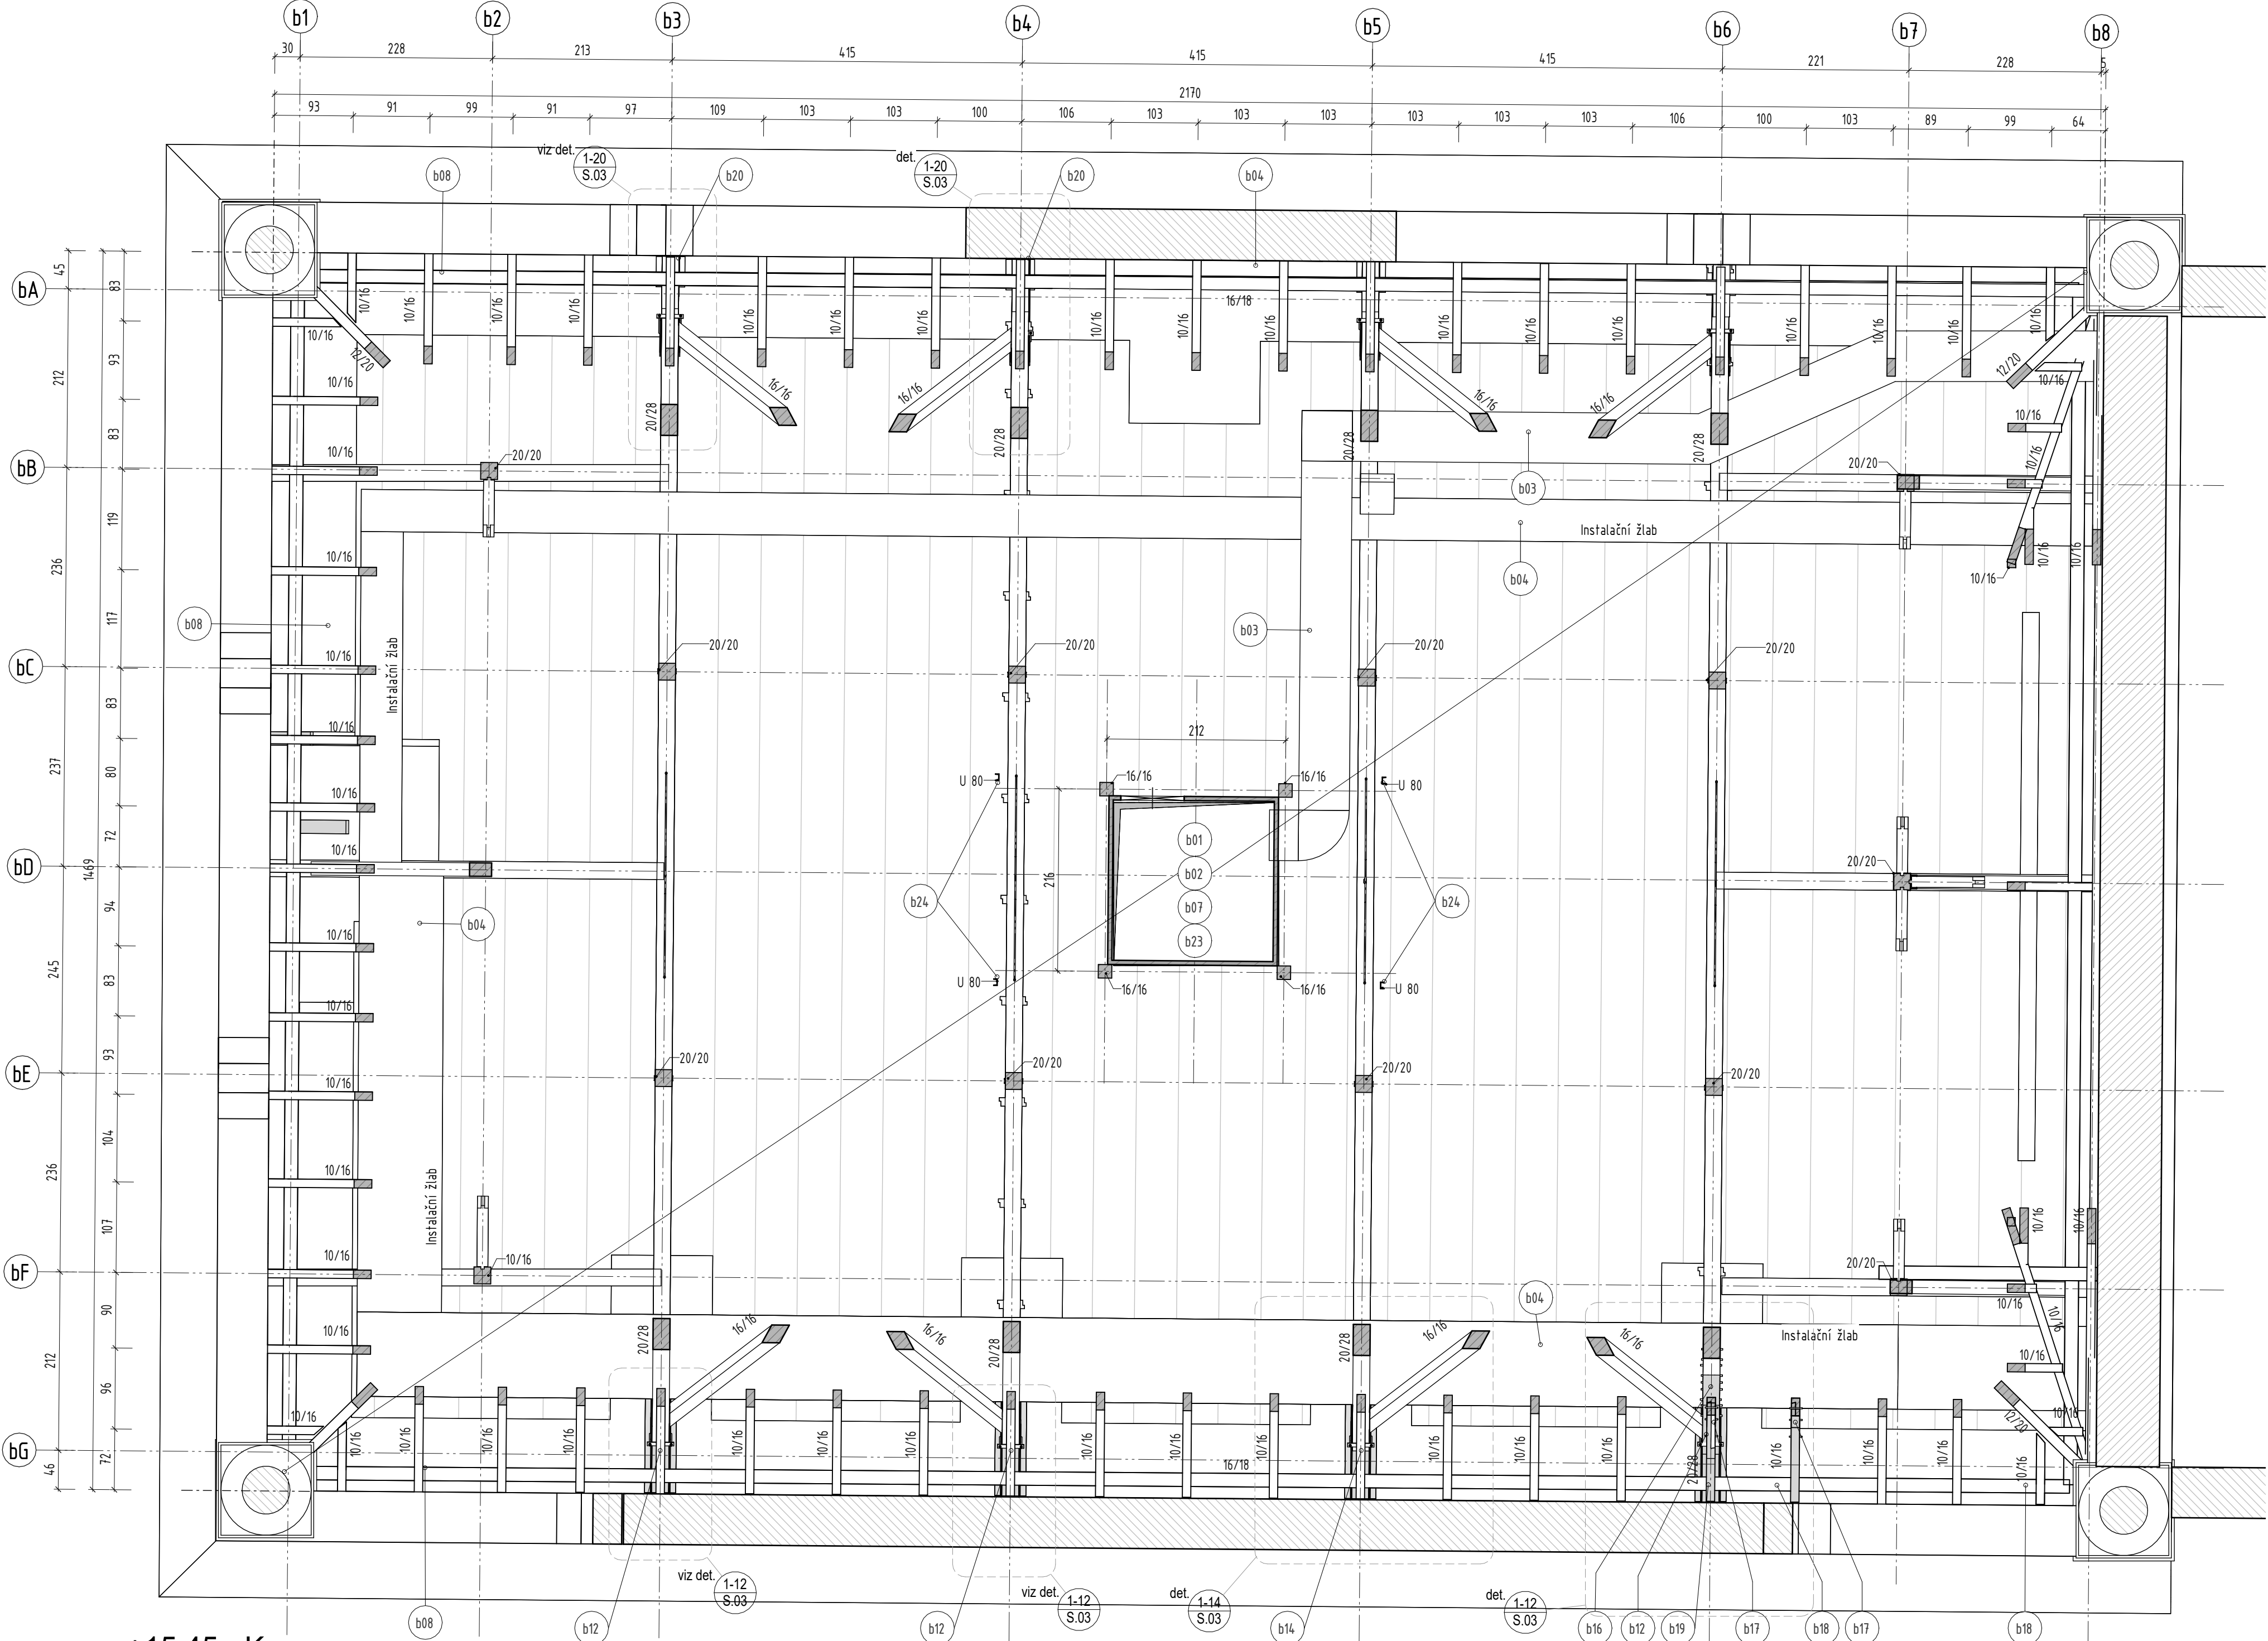
- b01 Přípravné práce**

1. před zahájením prací bude vyhotovena pasportizace stropu sálu hlediště včetně navazujících částí, fotografickou, grafickou dokumentací nebo videozáznamem. Staré poruchy se zajistí měřicími pásky na charakteristických třlinách s datem vyhotovení. Vliv výstavby na těchto konstrukcí sleduje stavební dozor.
 2. vybuduje se zařízení staveniště na jihozápadní straně divadla,
 3. vyhledají se a označí všechna podzemní a nadzemní vedení včetně jejich ochranných pásem,
 4. vyhledají se a označí všechna vedení v úrovni půdy,
 5. vybuduje se pracovních lešení, pomocné konstrukce a výtah pro dopravu materiálu.
 6. v rámci přípravných prací bude také zajištěn lustr proti poškození,
- b02 Vyčištění a uvolnění vnitřního prostoru krovu**

1. celý prostor podkrovní se kompletně mechanicky vyčistí od úlomků zdiva, prachu, houbého trusu a dalšího neoprádku,
- b03 Ochrana potrubí VZT**

1. VZT potrubí po celé délce bude chráněn obkladem proti poškození
- b04 Ochrana a vyvěšení instalačních kanálů**

1. modul ocelové ohyg bG, na straně, kde budou upravována zhlaví vazných trámů budou žebířky s rozvody vyvěšeny min 20 cm nad horní hranu vazných trámů a zajistí se proti poškození,
 2. ostatní vedení budou pouze chráněna proti poškození,
- b07 Dodatečný průzkum nepřístupných částí**

1. prohlédnou se označené dřive nepřístupné části stropu, krovu a navazujícího zdiva,
 2. na základě prohlídky se upřesní se rozsah výměn, délka protéz, opravy spojů, způsob sanace, případně postup prací a zajištění.
- b12 Protěza zhlaví horního a spodního vazného trámu**

1. poškozená část profilu prvku bude nahrazena novým a profil bude zesílen ocelovými příložkami,
 2. délka vyměňované části bude upřesněna po dodatečné prohlídce,

3. sanovaná vazba bude zajištěna ve své poloze pomocí ocelové konstrukce a vyvěšenou na sousední vazné trámy a/nebo zdivo,
 6. vybuduje se pomocná montážní podlaha nad úrovní vazných trámů s ponecháním prostorem pro osazení ocelové botky
