**STAVEBNÍ ÚPRAVY
ZUŠ B. SMETANY ("TUNEL")
LITOMYŠL**

DPS

PŮDA - BOURACÍ PRÁCE

D.1.2.8

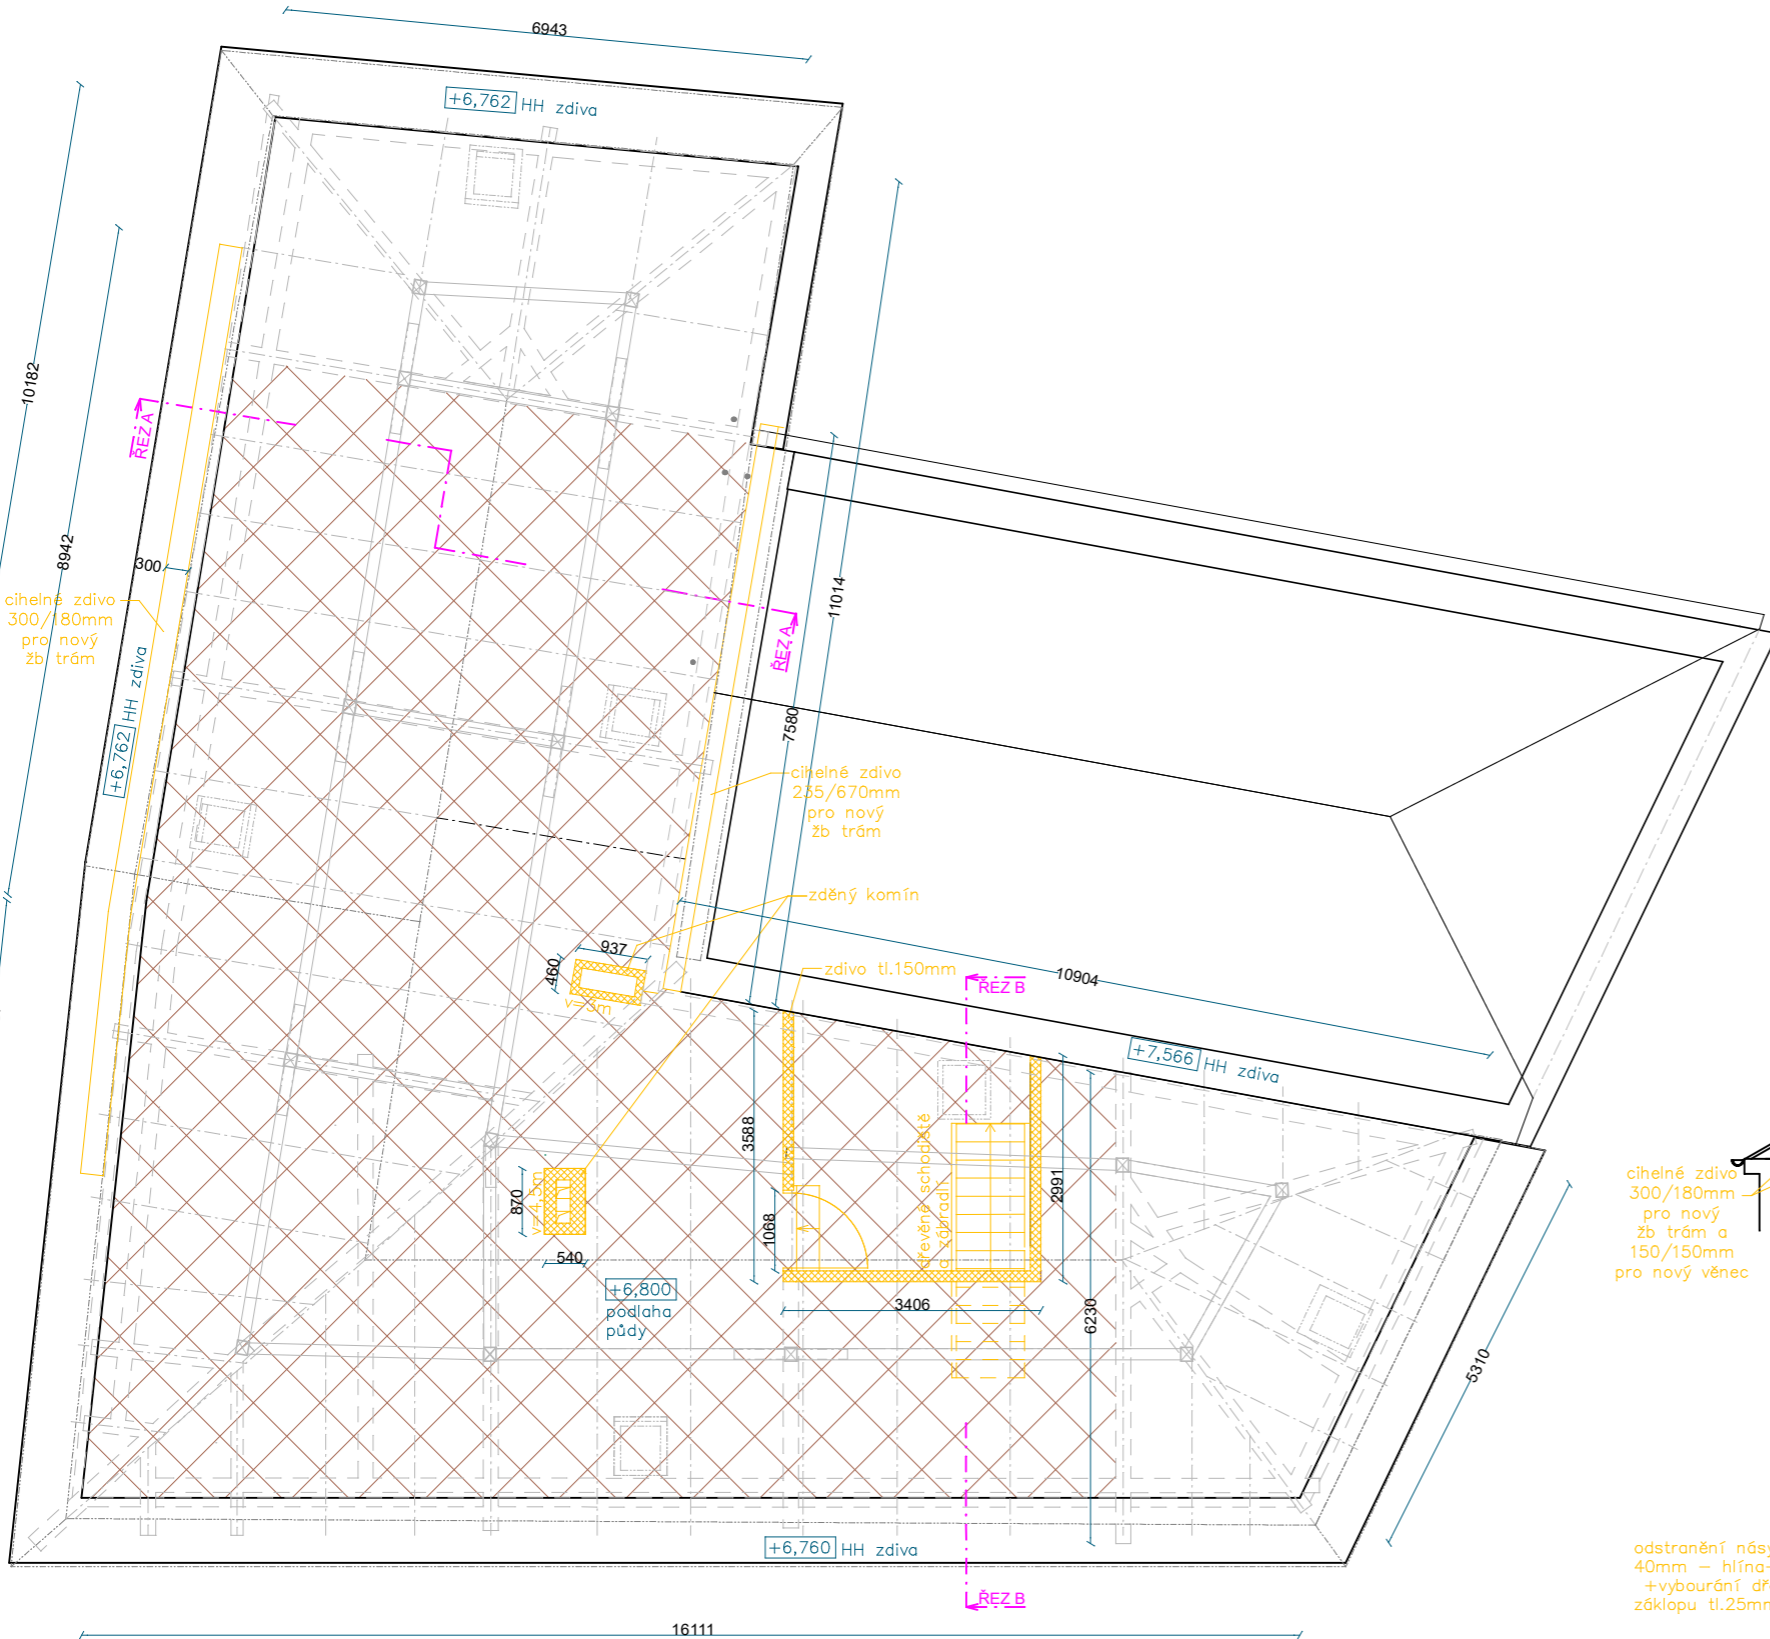
PŮDA - BOURACÍ PRÁCE

Bourané stavební konstrukce dle popisu

Bourané dřevěné schodiště a zábradlí

Odstranění náspyu tl. 40mm – hlína+sláma +vybourání dřevěného záklopu tl.25mm 138,2m ²

- 1) Půdní prostor vyčistit od všech volně uložených věcí, obnažit dřevěné konstrukce krovu zvláště v místech uložení na zdivu (u zdi a okapu)
- 2) Průzkum krovu, kontrola spojů, označení vadných částí
- 3) Osadit a ukotvit krokve k pozednici, pozednici do věnce, pozednici na podložku apod. Zkontrolovat niky v místech uložení krokví do zdiva
- 4) Výměna poškozených částí krovu – viz. průzkum nebo sanace
- 5) Před vyřezáním plných vazeb osadit ocelové konstrukce a aktivovat (napnout táhla)
- 6) Provést zednické přípravy pro nové ocelové vazby (viz. statická část) – vybourat a začistit zdivo pro vybetonování žb trámků pro kotvení ocelové vazby
