## RESTAURÁTORSKÝ ZÁMĚR A ROZPOČET

ADRESA: Komenského nám. č.p. 402

TYP: divadlo

#### IV. Stav před restaurováním

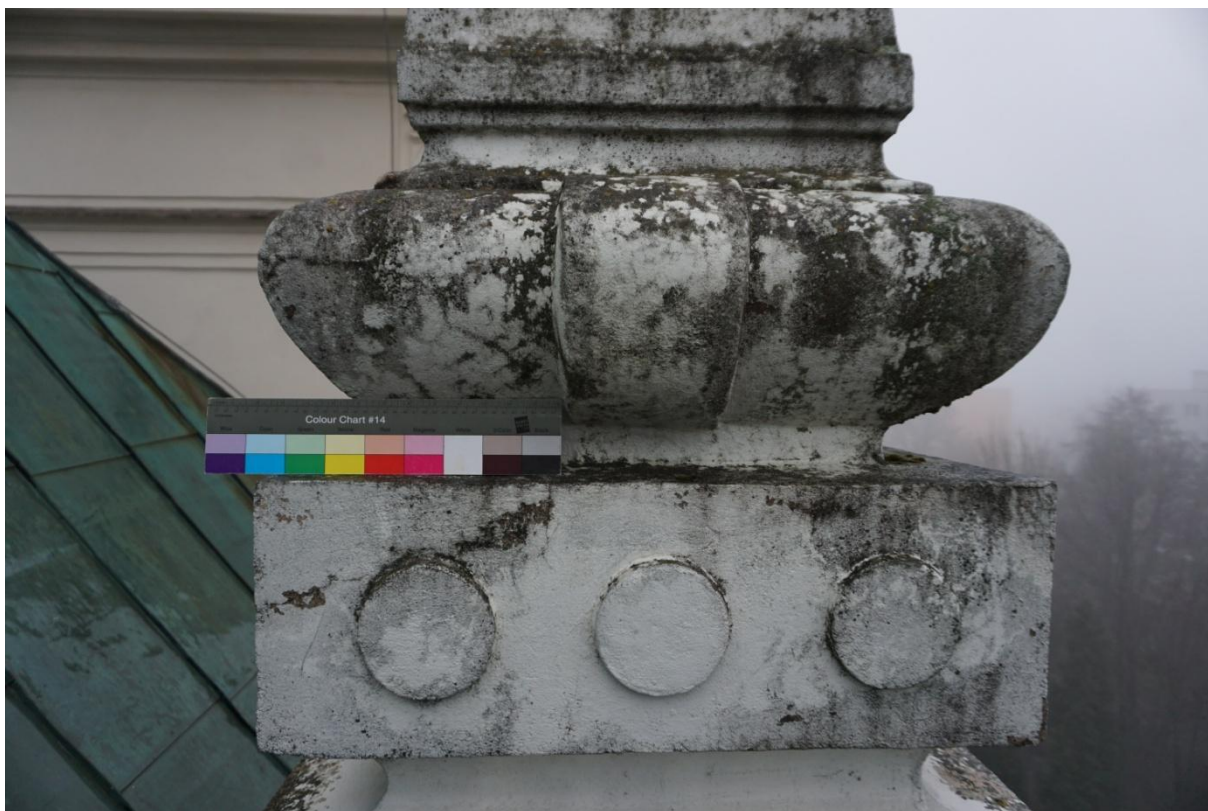
Vnitřní strana atiky poškozená procesem vzlínání vlhkosti, odstříkující vody a sesuvy sněhu ze střechy. Dochází k poškození působením vodorozpustných solí (hygroscopicita, mikrokrytalické tlaky). Spárování je místy uvolněné. Lokálně dochází k odlupování vrchního fasádního nátěru. Dochází k pronikání vlhkosti do konstrukce materiálu a jeho poškození. Tvarosloví masek, které jsou namodelovány na původních cihlových konstrukcích tvořící jádro masek je opět poškozeno. Pronikání vlhkosti skrz odloupenuté vrstvy nátěrů a štuku. U nových zaformovaných prvků / kopií se na povrchu v místech povrchových trhlinek tvoří biologické depozity (mech).

Smetanův Dům v Litomyšli, východní atika, hlavní fasáda. Detail poškození, rok 2021-22

Běžné poškození kamene vlivem působení povětrnostních vlivů bude řešeno standardními postupy. Před zahájením i v průběhu prací bude provedena podrobná fotodokumentace. Konsolidace- zpevnění nejpoškozenějších částí před zahájením čištění. Čištění od prachových a biologických depozitů. Očištění povrchu od nečistot - usazené depozity, (suchou metodou - za pomoci kartáčků, chemickou cestou s nízkotlakým vyvíječem páry, popřípadě abrazivně tak, aby nedošlo k úbytkům hmoty. Revize prasklin (injektáž, prasklin, hloubkové zpevnění - hloubková konsolidace organokřemičitanovým konsolidantem. Lokální opravy zkorodovaného povrchu odpovídající strukturou minerálního tmelu probarveného v hmotě. Lokální barevná retuš a závěrečná hydrofobizace.

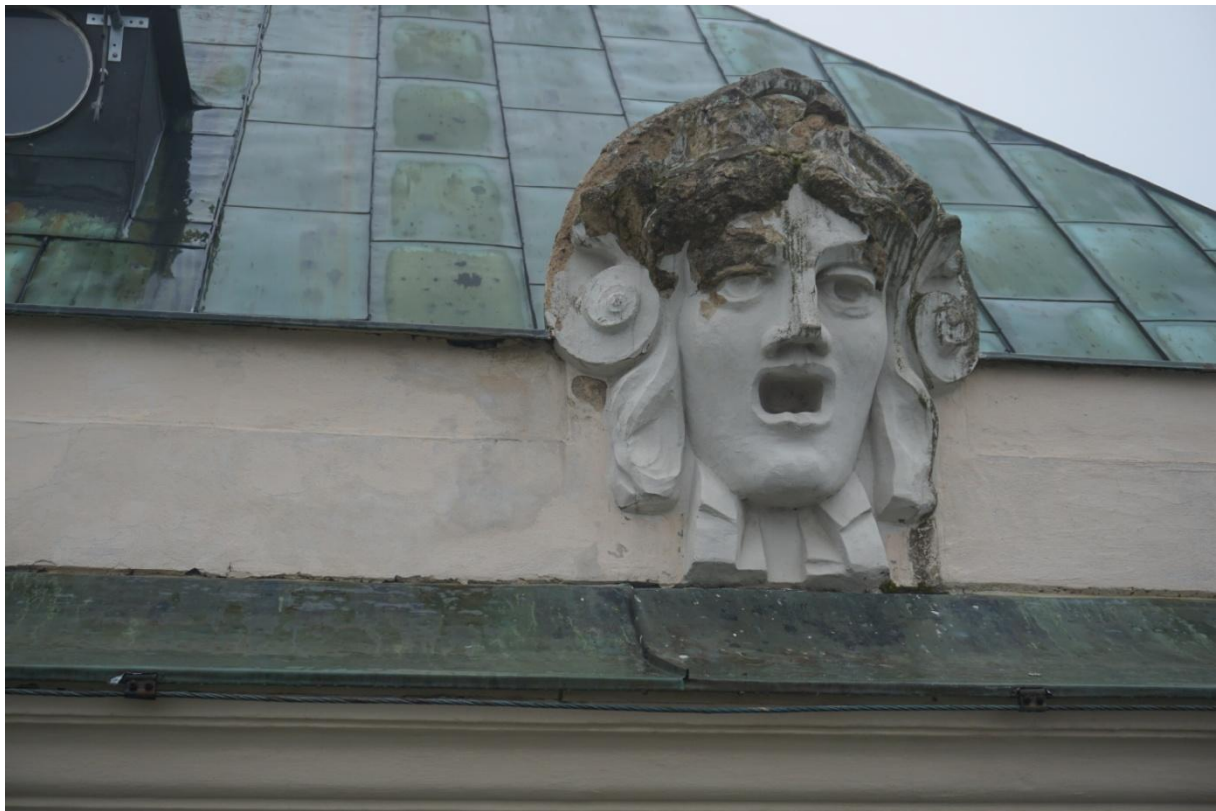
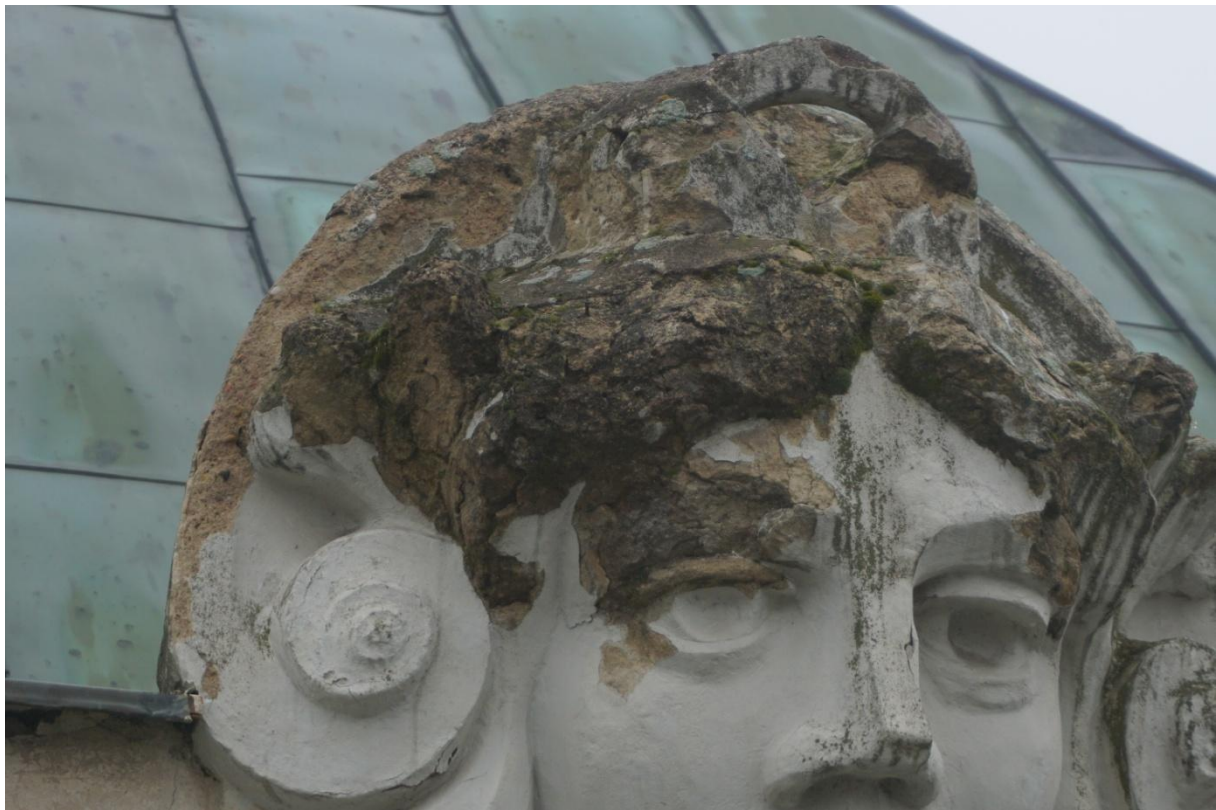
Smetanův Dům v Litomyšli, Jižní fasáda. Detail poškození, rok 2021-22. Obnažená armatura.

Jižní fasáda.

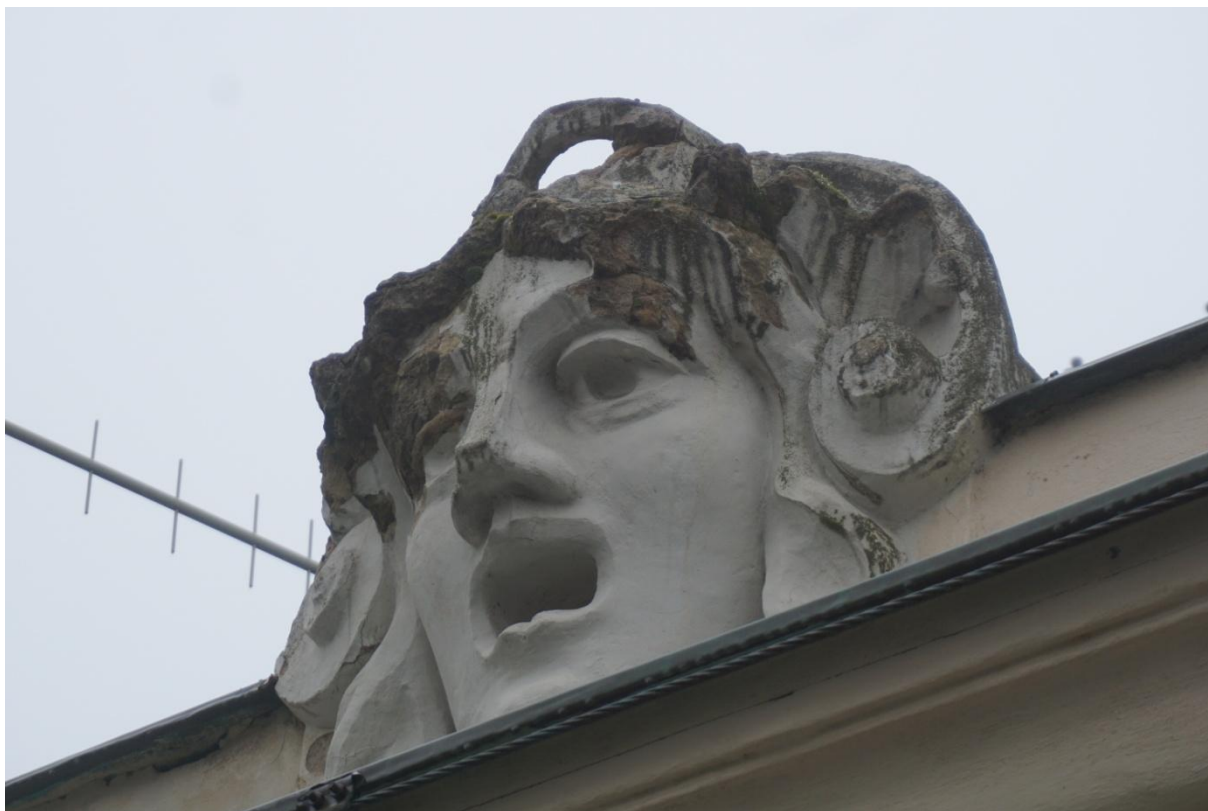
Jižní fasáda.

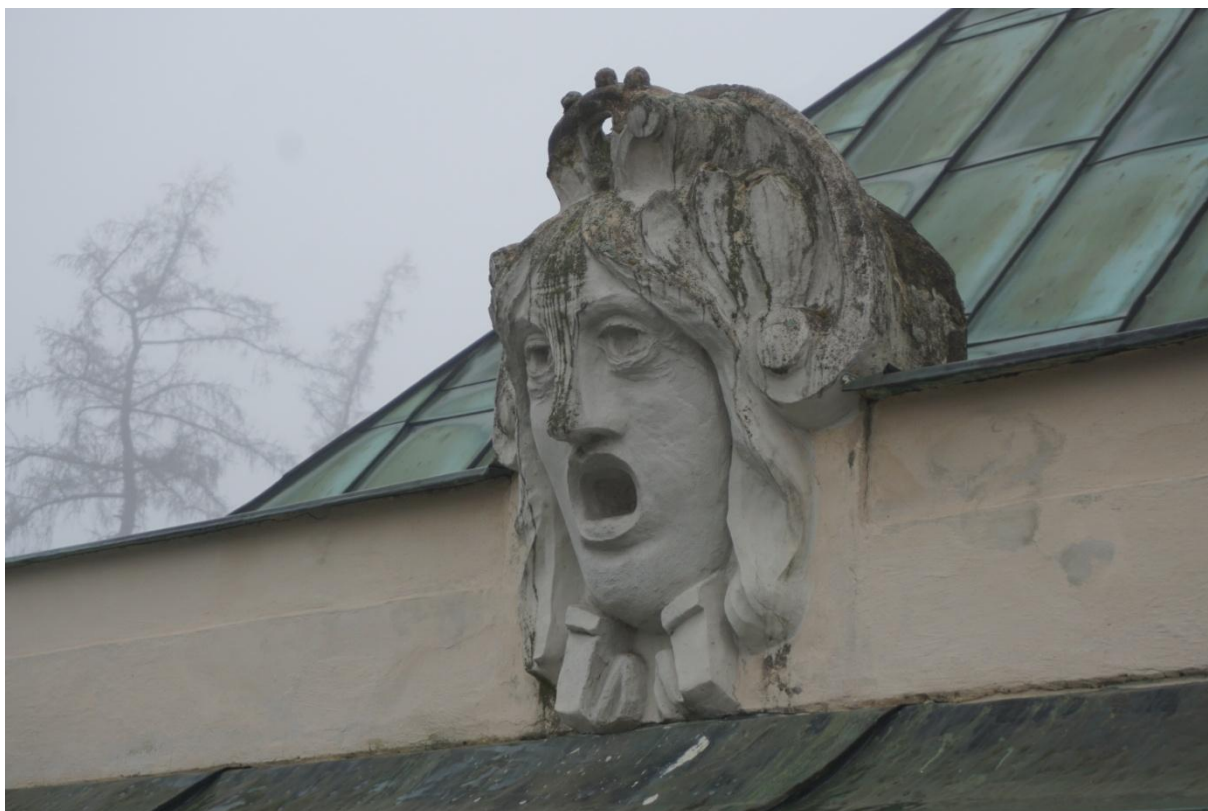
Jižní fasáda. Levá maska.

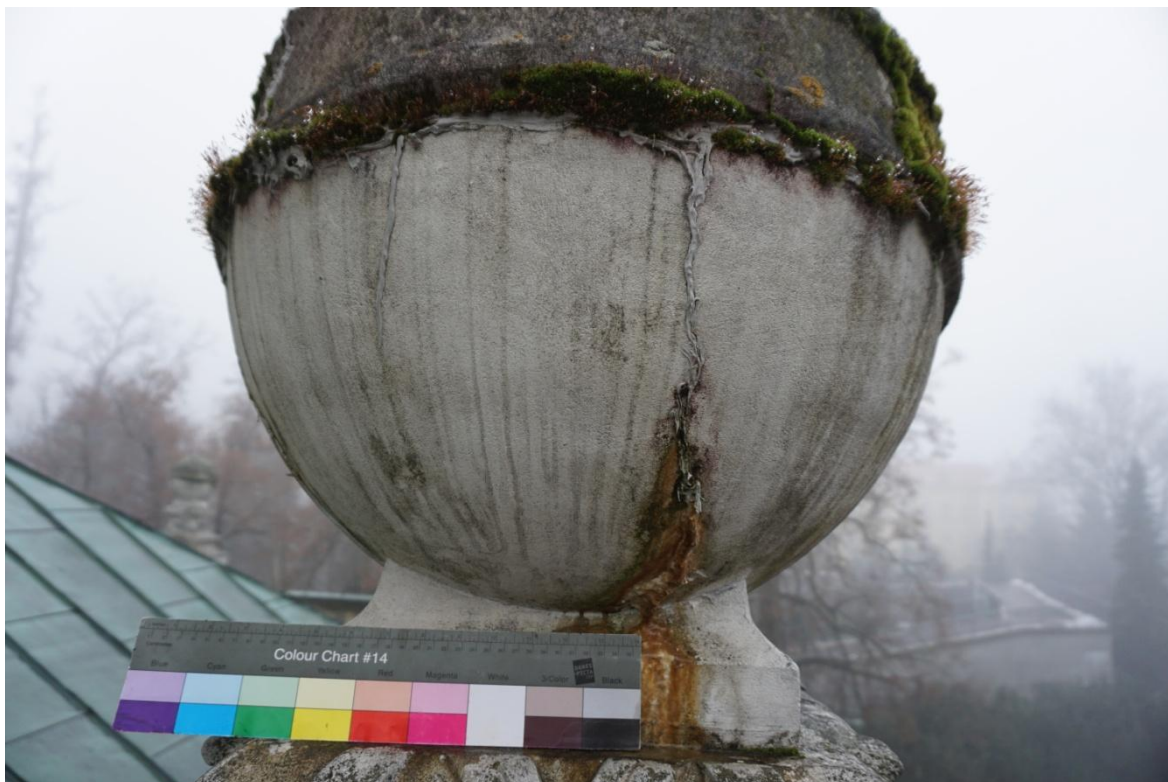
Kulovitě ukončené vázy

Provizorně opravené praskliny silikonovým tmelem. Biologické depozity ve spár.

Doporučení: U všech kulovitých váz vrtat ve spodní části odvětrávací odtokový otvor!, aby nedošlo k poškození (viz fotodokumentace).

- celkem 16ks,
- Kompletní demontáž
- 2x kritický stav poškození vázy, nový výdusek? Ostatní restaurovat.
- náhrada betonových soklů pod vázou - nad parapetem balustrády.
- plechové parapety- (klempířina) okapnice (není v ceně)

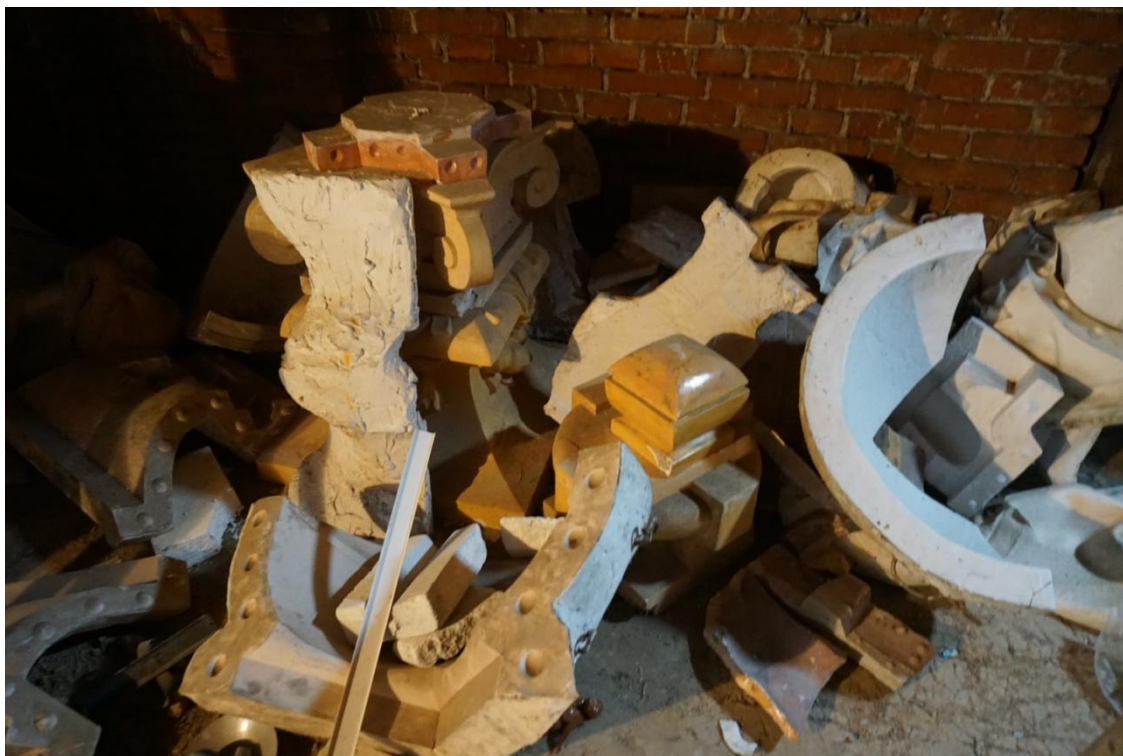
Veškeré lukoprenové formy zhotovené v průběhu restaurování jsou uloženy na půdě Smetanova Domu. Některé lukopreny jsou však pomačkané - poškozené.

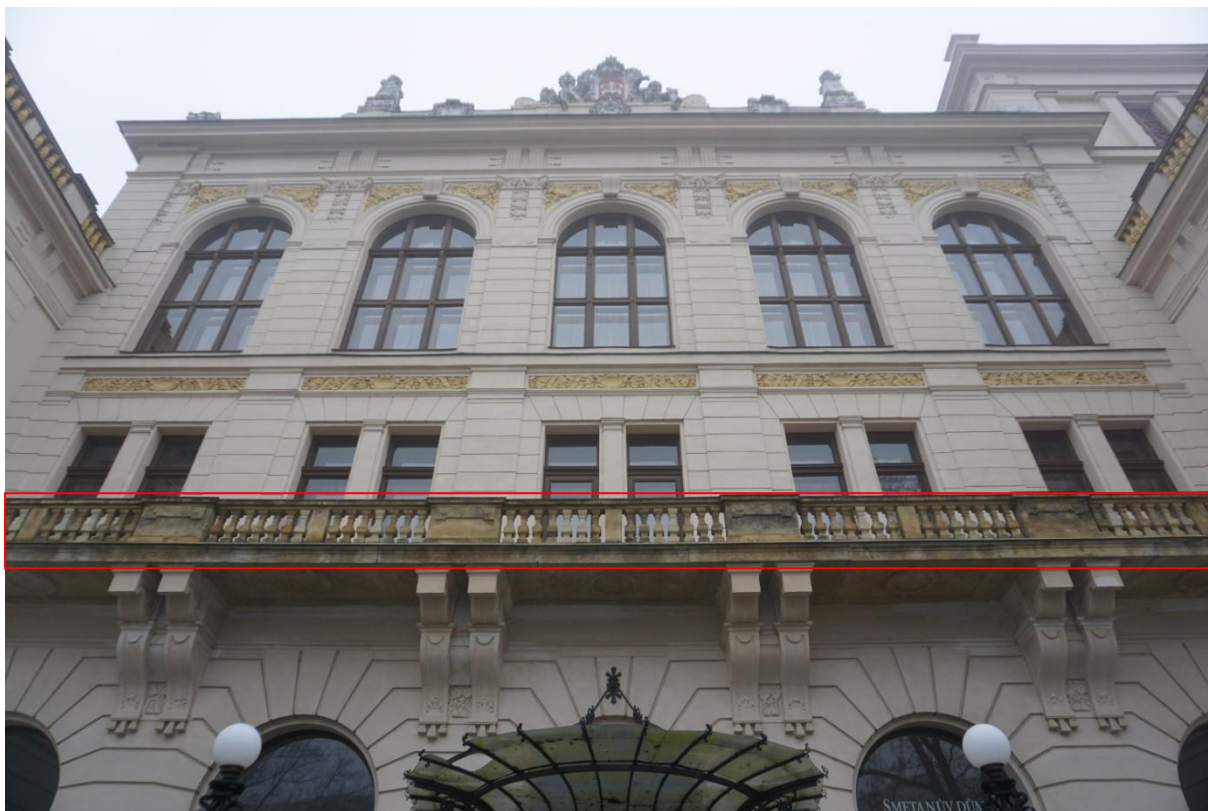
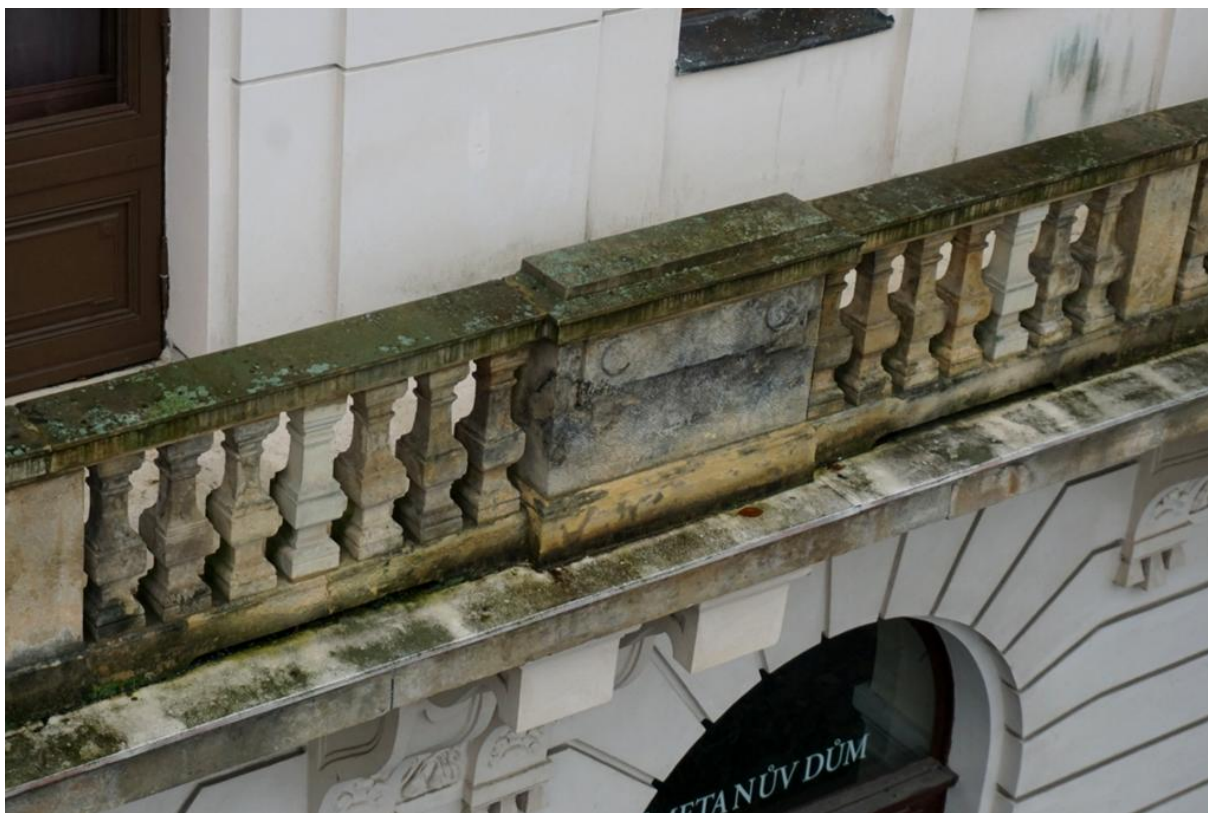
Východní fasáda. Pískovcová balustráda balkonu včetně parapetů a pilířů nad vstupem do Smetanova Domu.

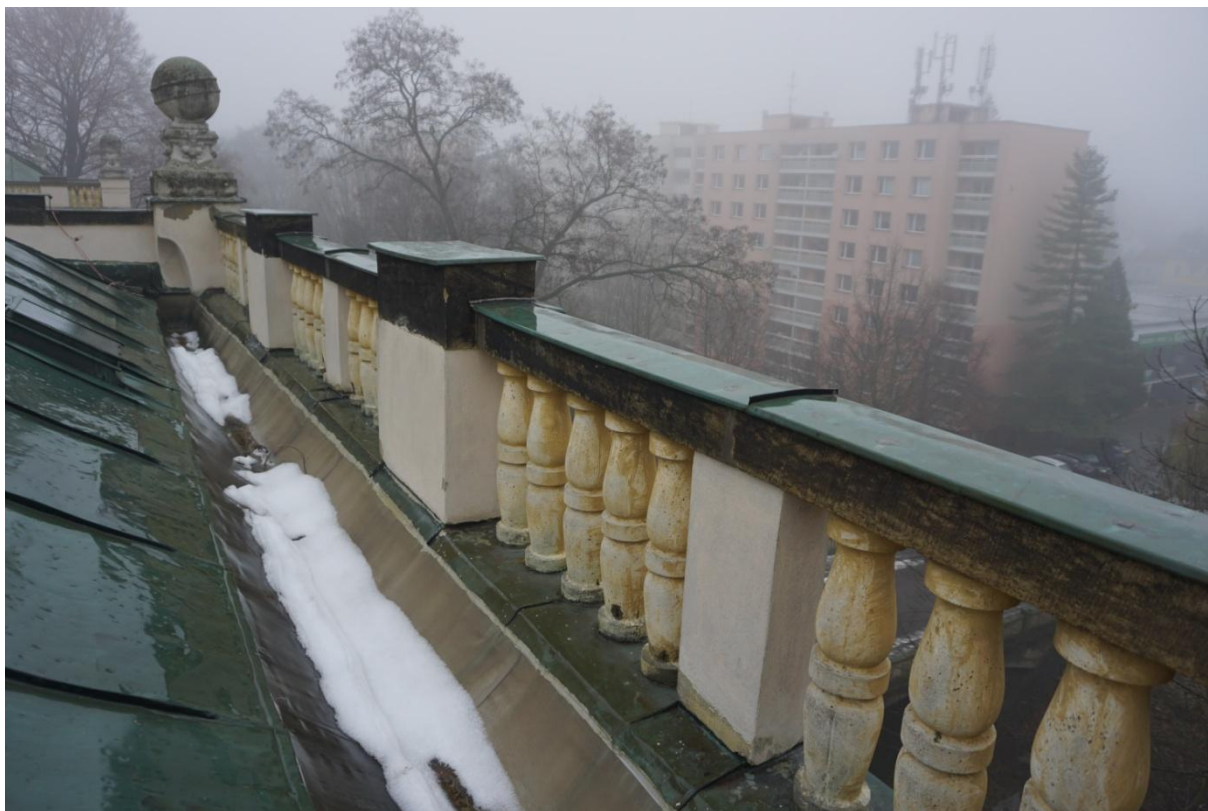
Východní fasáda. Betonové kuželky balustrády nad korunní římsou.

Téměř každá balustrádová kuželka je popraskaná vlivem koroze kovové armatury

Pískovcový parapet balustrády, betonové kuželky s korodující kovovou armaturou. Téměř každá kuželka je poškozená korodující armaturou!!! Kolem odprýská vrstva betonu! Smytý nátěr! Rozměry betonové kuželky š.15cm x v.65cm

Nahrazení poškozených balustrádových kuželek, podstavců pod kulovitými vázami, nahrazení nejpoškozenějších váz. Nahrazení vrchní partie (nad parapetem) masek a tzv.„prázdných“ kartuší.

kompletní náhrada poškozených výdusků za nové výdusky cca 90% z 365 Ks

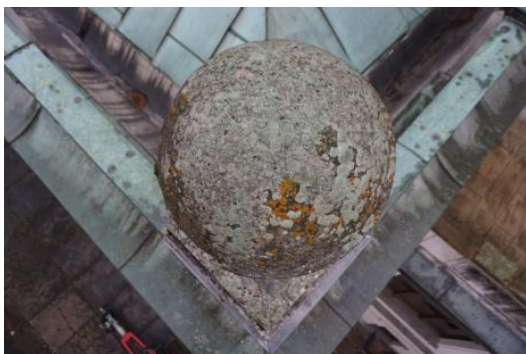
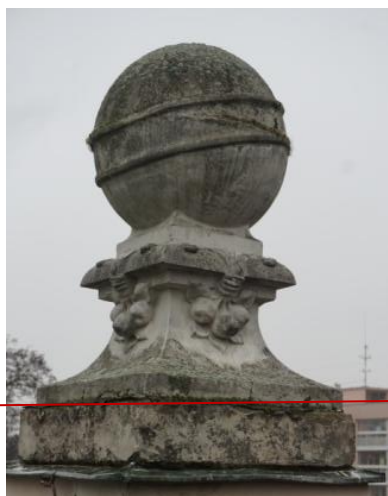
Pod vázou je rozpraskaný sokl

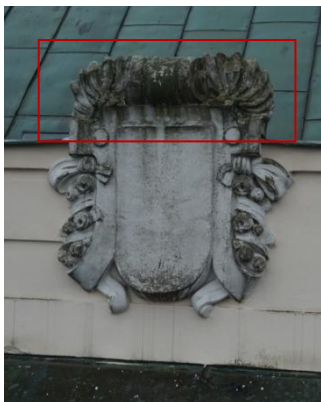
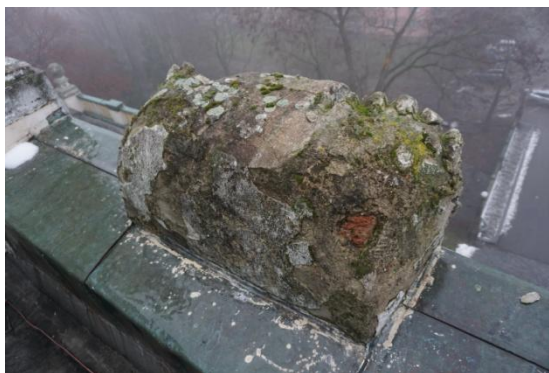
**d) Rozpočet. Prázdné kartuše v průčelí**

Vrchní partie nad parapetem bude nahrazena.

- 2ks, jako viz. výše, původní vrchní/zadní cihelnou část domodelovat a po formování nahradit výduskem
- cena 1/ks včetně osazení..... , -Kč

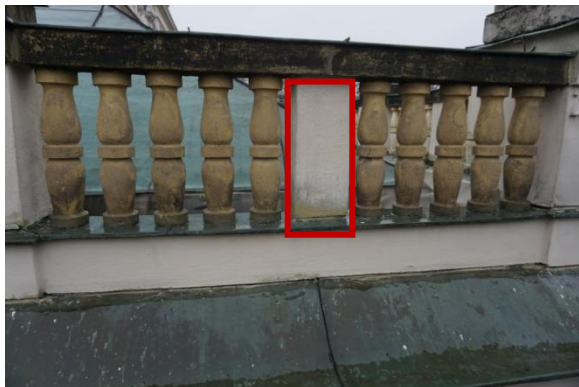
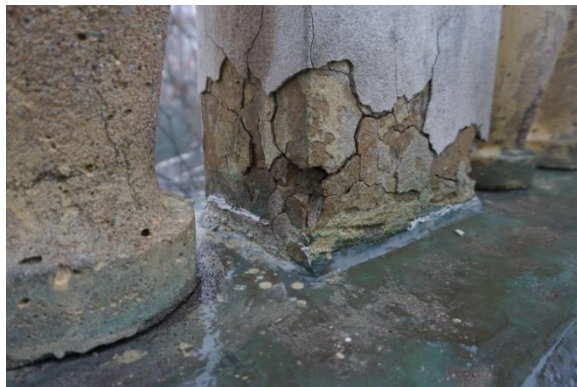
**i) Pilíř balustrády**

Pod vrstvou cementové malty rozpraskaná hmota pilíře balustrády!!!

V případě nahrazení poškozeného pilíře balustrády za nový výdusek
