Stavebně-technický průzkum

Posouzení střešní konstrukce Mateřské školy v Líbánkách ve vazbě na plánovanou instalaci FVE

MŠ v Líbánkách
Lidická 1056
570 01 Litomyšl

Zpracováno v období
Prosinec 2023

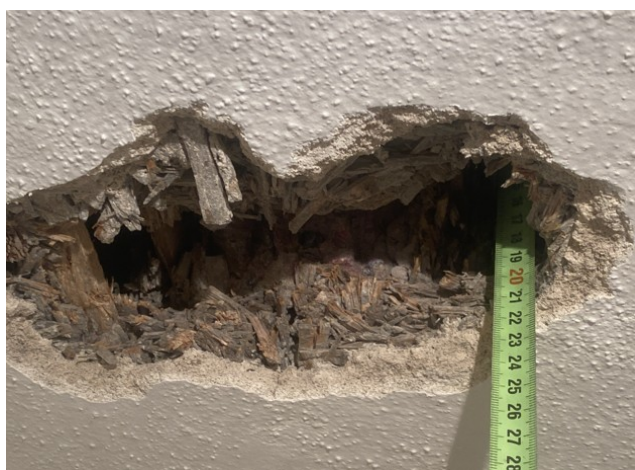
foto/1/ Pohled na provedenou sekanou sondu ŽB žebírka T1

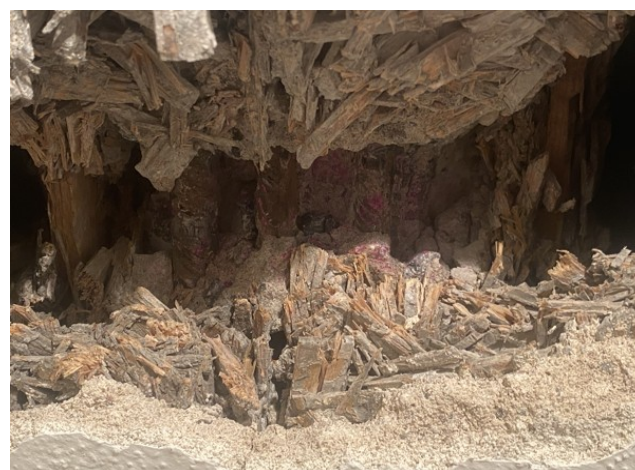
foto/2/ Pohled na obnaženou výztuž v místě sekané sondy žebírka T1 a na míru karbonatce (mírná karbonatce)

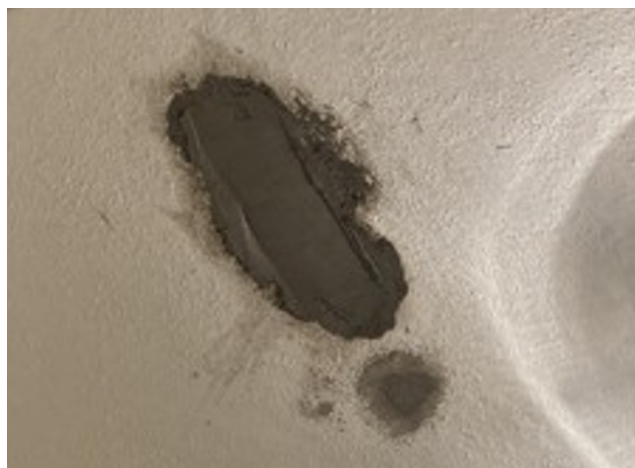
foto/4/ Pohled na zapravenou sekanou sondu žebírka T1

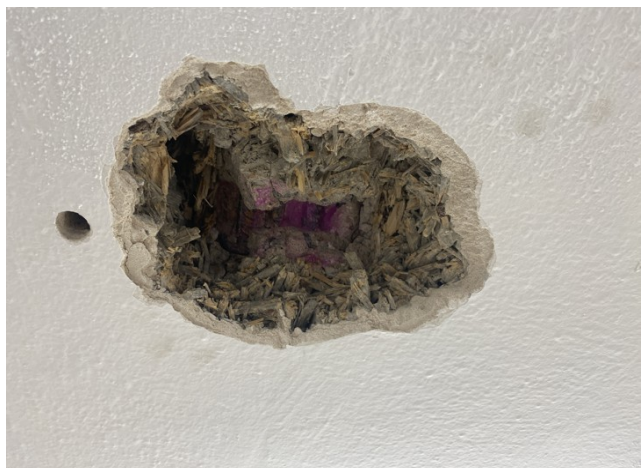
foto/5/ Pohled na provedenou sekanou sondu ŽB žebírka T2

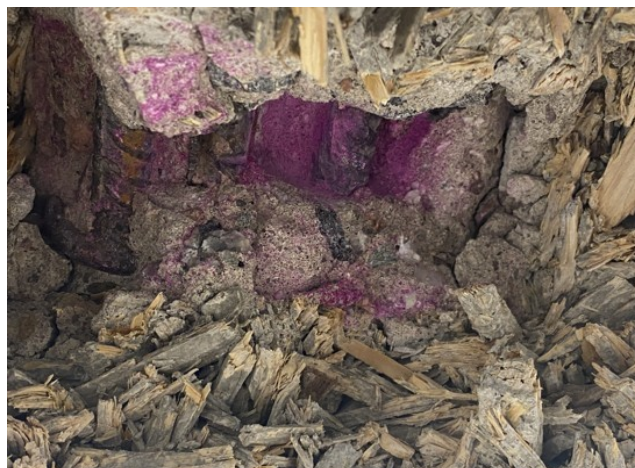
foto/6/ Pohled na obnaženou výztuž v místě sekané sondy žebírka T2 a na míru karbonatce (cca 20 mm)

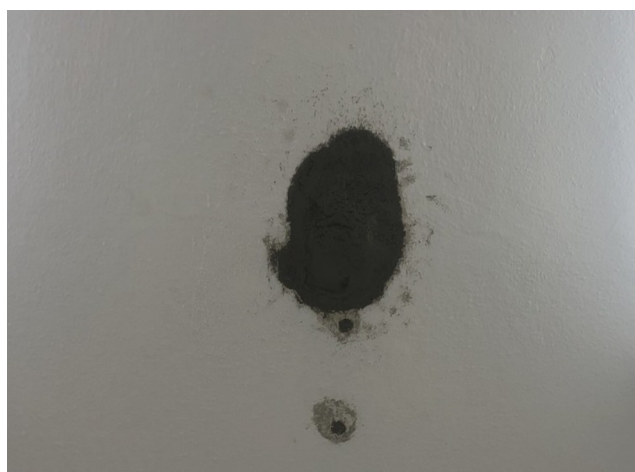
foto/8/ Pohled na zapravenou sekanou sondu žebírka T2

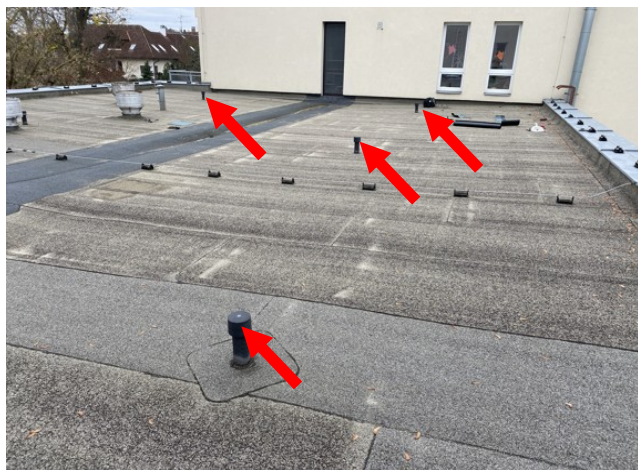
foto/9/ Pohled na předmětnou střechu prostředního pavilonu a větrací komínky horního pláště

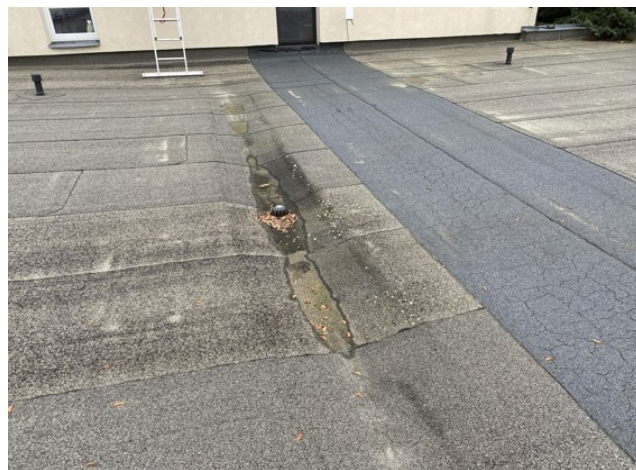
foto/10/ Pohled na úžlabí předmětné střechy prostředního pavilonu

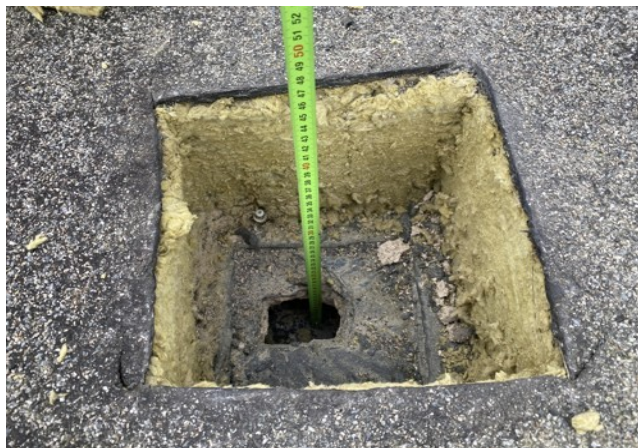
foto/13/ Pohled na provedenou sondu S1

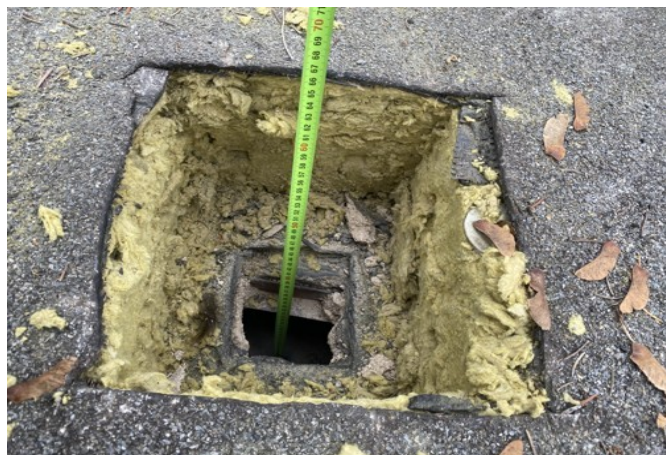
foto/15/ Pohled na provedenou sondu S2

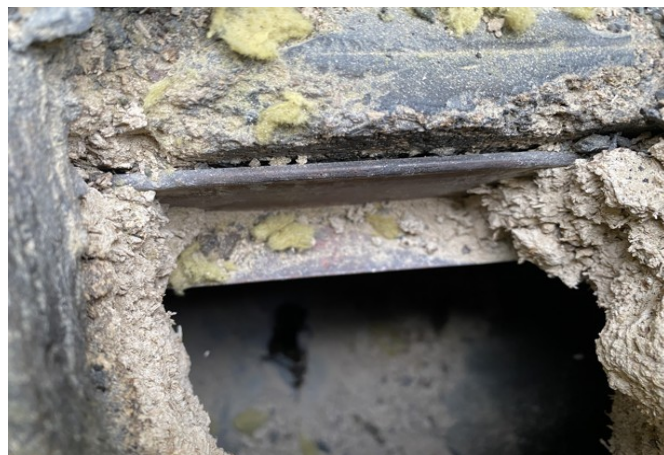
foto/16/ Pohled na ocelové „T“ profily v místě provedené sondy S2

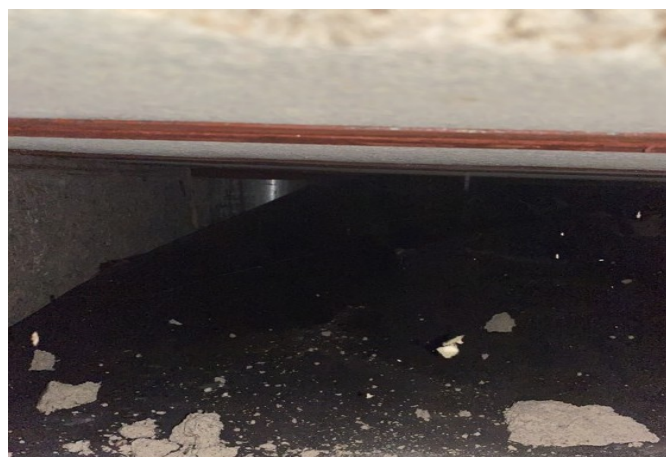
foto/17/ Pohled calofrigové panely uložené mezi ocelovými „T“ profily v místě provedené sondy S2

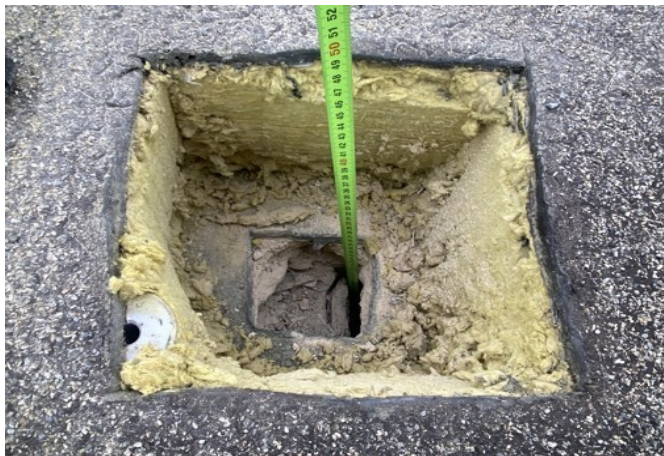
foto/19/ Pohled na provedenou sondu S2

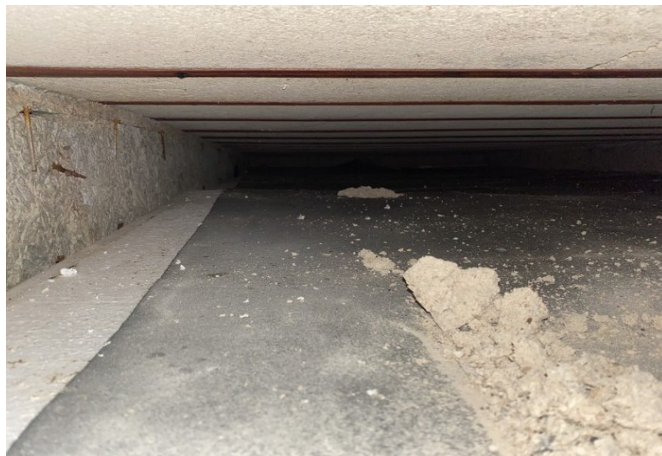
foto/20/ Pohled calofrigové panely uložené mezi ocelovými „T“ profily v místě provedené sondy S3

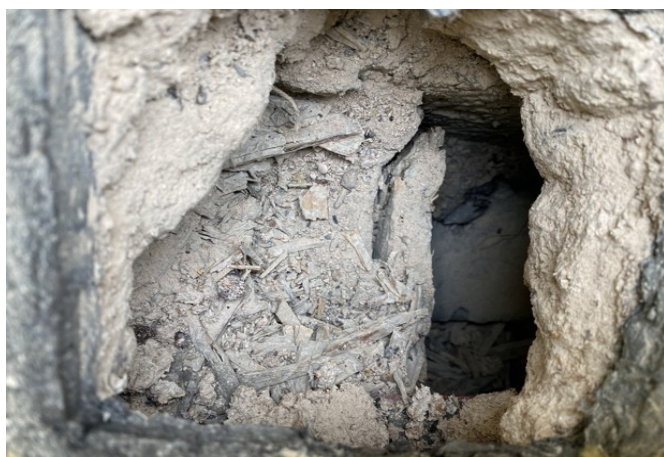
foto/21/ Pohled na železobetonové žebro v místě provedené sondy S3

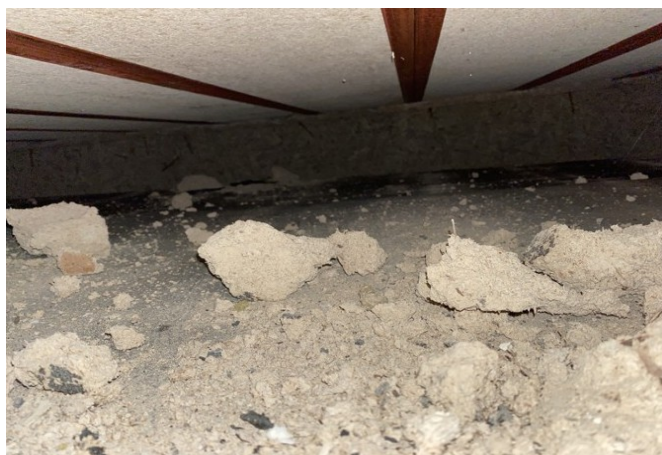
foto/24/ Pohled calofrigové panely uložené mezi ocelovými „T“ profily v místě provedené sondy S4

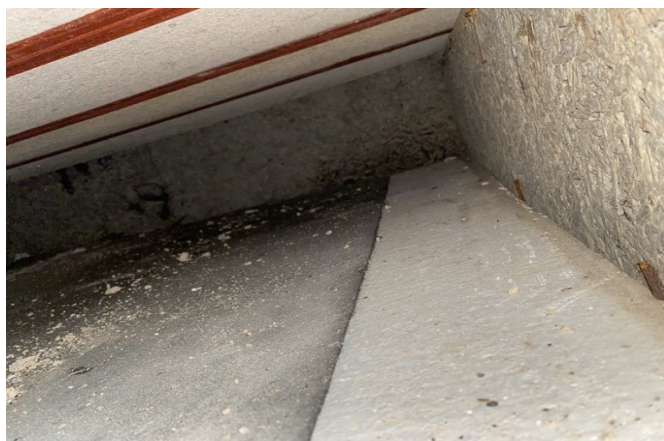
foto/25/ Pohled calofrigové panelů uložené mezi ocelovými „T“ profily v místě provedené sondy S4

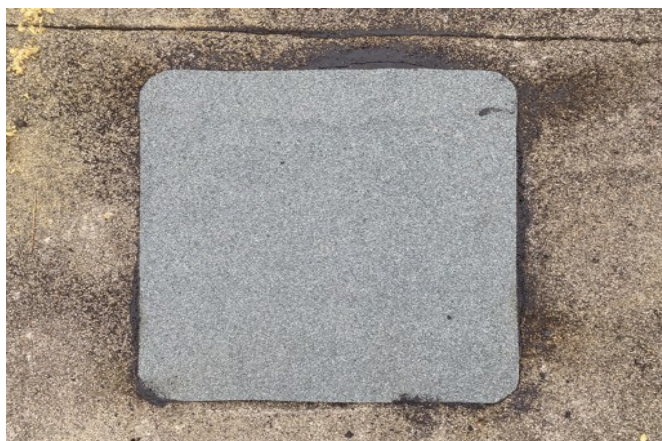
foto/26/ Pohled na zapravenou sondu S4

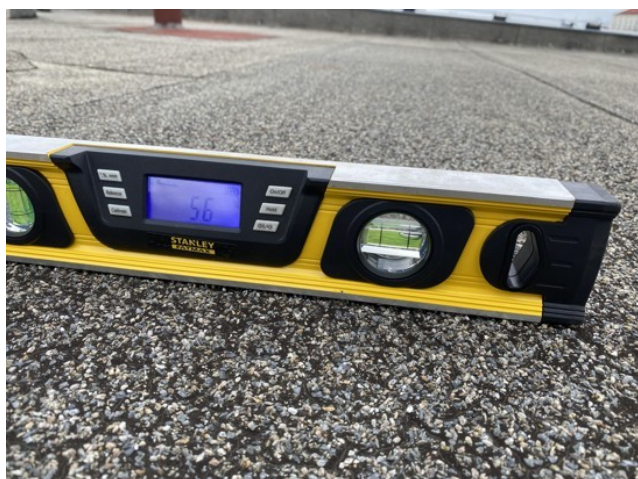
foto/27/ Pohled na změřený sklon v ploše střechy
(změřeno cca 5,6%)

V ploše plochých střech vznikají kaluže. Voda zadržovaná na střeše působí na hydroizolaci mírným hydrostatickým tlakem a hrozí rychlejší degradace asfaltového pásu. **Tímto se také zvyšuje riziko zatečení srážkové vody netěsnými spoji.** Dále se v těchto místech usazují nečistoty a ty mohou být z dlouhodobého hlediska zdrojem bakterií a mikroorganismů, které působí negativně na životnost hydroizolační vrstvy.

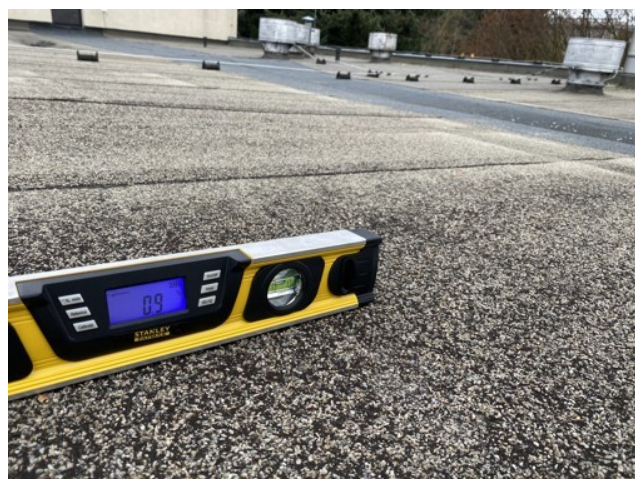
foto/28/ Pohled na změřený sklon v ploše střechy
(změřeno cca 1,6%)

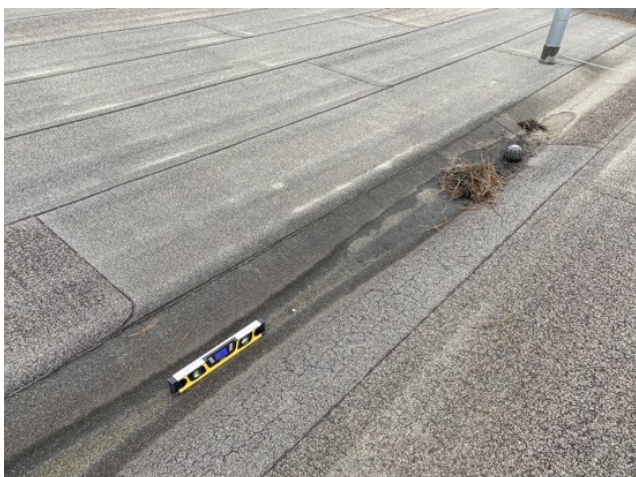
Plocha střechy nad prostředním pavilonem je odvodněna pomocí dvou střešních vtoků rozmístěných v ploše střechy a v místě krajních pavilonu A a B pomocí pouze jednoho střešního vtoku. Sklon střešních rovin byl při průzkumu změřen na cca 0,9 – 5,6%, v místě úžlabí lokálně cca 0,0%. Střešní vtoky mají průměr cca 85 mm a jsou opatřené perforovaným ochranným košem. Během průzkumu byl nalezen střešní vtok v místě prostředního pavilonu zanesen nečistotami (listím).

foto/29/ Pohled na místo měření sklonu (v úžlabí střechy)

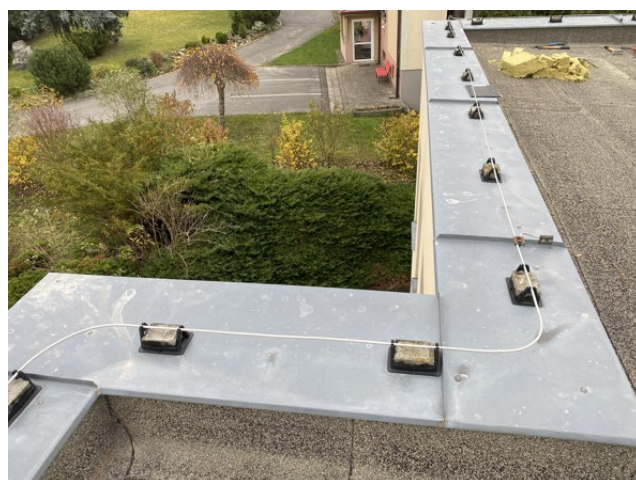
foto/34/ Pohled na oplechování koruny atiky

- opravení střešních prostupů (vytažení HI 150 mm nad povrch + nerezové stahující objímky),
- vhodné opracování a kotvení oplechování korun atik dle ČSN 73 3610, včetně navazujících a přiléhajících konstrukcí,
- doplnění odvodnění střech pavilonů A a B,
- výměna zkorodovaných kruhových prostupů (větrací šachty, větrací potrubí ZTI apod.).

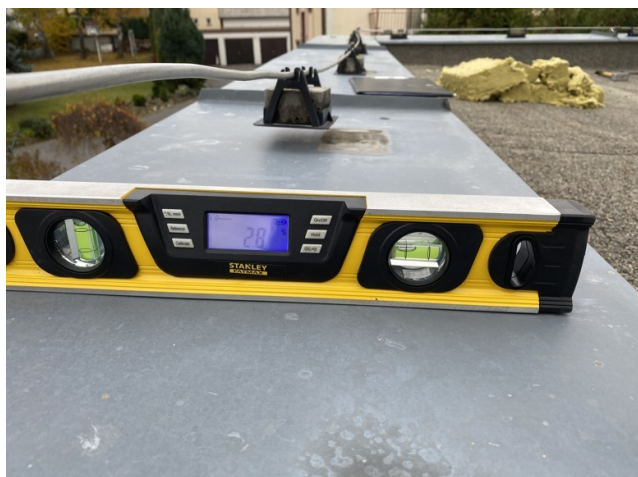
foto/35/ Pohled na změřený sklon atiky
(změřeno cca 2,8 %)

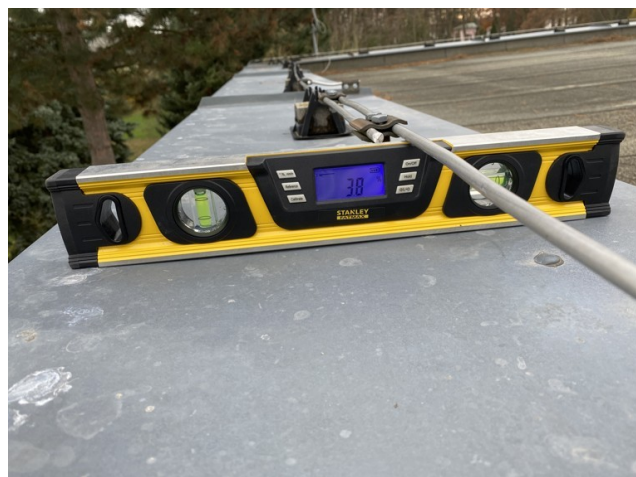
foto/36/ Pohled na změřený sklon atiky
(změřeno cca 3,8 %)

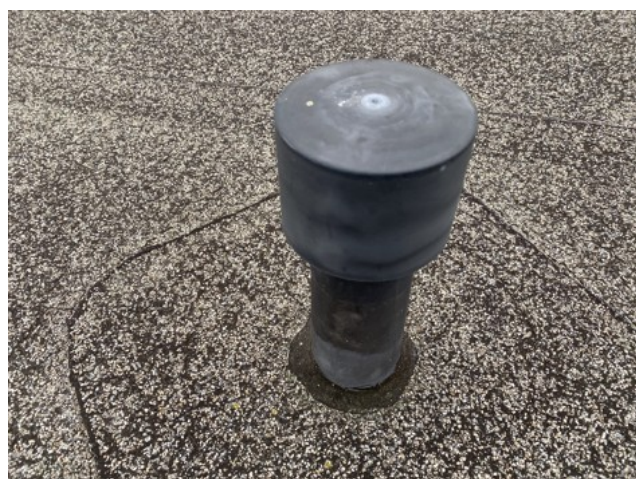
foto/50/ Pohled na systémovou tvarovku odvětrání horního pláště

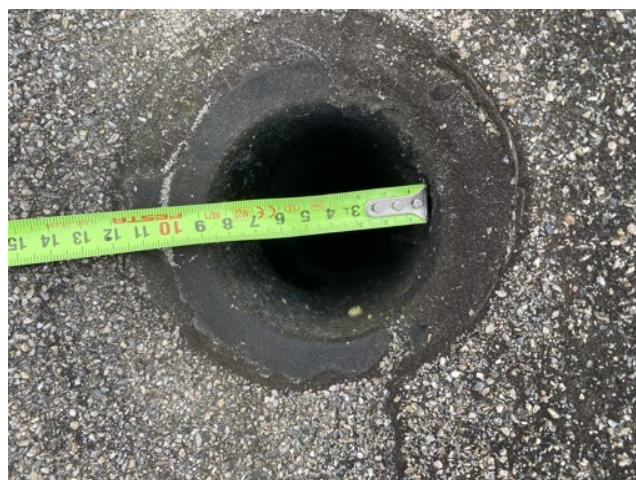
foto/56/ Pohled na průměr střešního vtoku (cca 85 mm)
